AVALÚO DE FINCA URBANA				INFORME DE AVALÚO	
OFICINA	214	Dirección de Recursos Materiales		214-10805059436000-2017-U	
PROPÓSITO DEL AVALÚO		Administración de Bienes			
NOMBRE SOLICITANTE (S)					
Banco Nacional de Costa Rica				Céd. Jurídica 4-000-001021	
NOMBRE EX DEUDOR (S)					
Barboza	Arguedas	Allan	Céd. Identidad ND		
No. De Exdeudor 5338-1					
NOMBRE PROPIETARIO (S)					
Banco Nacional de Costa Rica				Céd. Jurídica 4-000-001021	
Proporción de Derechos 100%					
UBICACIÓN DEL BIEN					
Provincia:	01 - SAN JOSE				
Cantón:	08 - GOICOECHEA				
Distrito:	05 - IPIS				
Localidad:	Mozotal. Urbanización Las Veredas				
DIRECCIÓN EXACTA					
Mozotal, del Super La California, 25 m Este, 150 m al Norte, 75 m al Oeste, casa esquinero C-01 Urbanización Las Veredas					
REGISTRO Y ÁREA DE LA FINCA					
Inscripción de	la Finca	Según el Registro y el Plano			
Plano de catastro N°	SJ-1214928-2007		112,87 m2		
Identificador Predial	10805059436000		112,87 m2

**ANEXO FOTOGRÁFICO**

214-10805059436000-2017-U

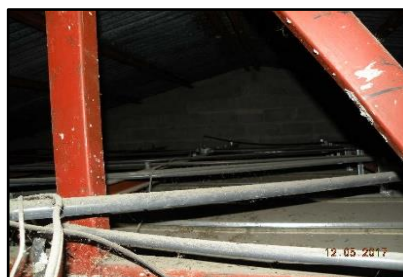
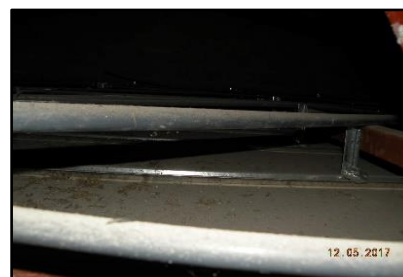
**SISTEMA ELECTRICO**

Estado de la edificación:		Avance:													
<b>DESCRIPCIÓN</b>															
<b>PROYECTOS DE CONSTRUCCIÓN</b>															
Etapas	% de avance	Detalle de avance esperado		Se recomienda un primer giro para construcción:											
1				Equivalente al: 0,0% del monto del crédito destinado a construcción											
2															
3															
<b>OBSERVACIONES</b>															
La vivienda necesita algunas reparaciones en piso de sala comedor, colocación de iluminarias, reparación de canoas del frente y en el patio. El sistema eléctrico está desconectado, se observa todo el sistema entubado con su correspondiente caja de breaker. Se observan filtraciones de agua por ventanal frente al balcón															
CND-BNCR-20-2017					Página 5
