AVALÚO DE FINCA EN CONDOMINIO				INFORME DE AVALÚO	
OFICINA	214	DIRECC DE RECURSOS MATERIALES	214-1110100255850F-2018-C		
PROPÓSITO DEL AVALÚO				ADMINISTRACION DE BIENES	
<b>NOMBRE SOLICITANTE (S)</b>					
BANCO	NACIONAL	DE	COSTA RICA	Céd. Jurídica	4 000 001021
<b>NOMBRE PROPIETARIO (S)</b>					
BANCO	NACIONAL	DE	COSTA RICA	Céd. Jurídica	4 000 001021
<b>UBICACIÓN DEL BIEN</b>					
Provincia:	01 - SAN JOSE				
Cantón:	11 - VAZQUEZ DE CORONADO				
Distrito:	01 - SAN ISIDRO				
Localidad:	CONDOMINIO VILLAS PASEO DEL RIO				
<b>DIRECCIÓN EXACTA DEL CONDOMINIO</b>					
SAN ISIDRO DE VASQUEZ DE CORONADO CONTIGUO A LA PLAZA DE DEPORTES ASODECO COORDENADAS DE LA CASETA DE LOS GUARDAS E 499720 N 1103429 , FINCA FILIAL 32					
<b>REGISTRO Y ÁREA DE LA FINCA</b>					
Inscripción de	la Finca Filial	Id. Predial Finca Matriz:		1001306M-000	
Según	el Registro y el Plano	Id. Predial Finca Madre:		11101049327700	
FINCA FILIAL N°	No 32	Factor de Copropiedad:	0,02000000000000	Otras Áreas m2

214-1110100255850F-2018-C

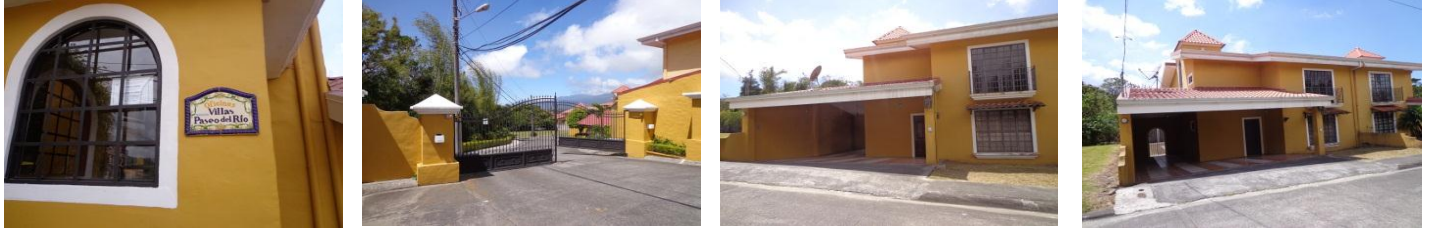
**FINCA FILIAL 32  
ACCESO Y CALLE**

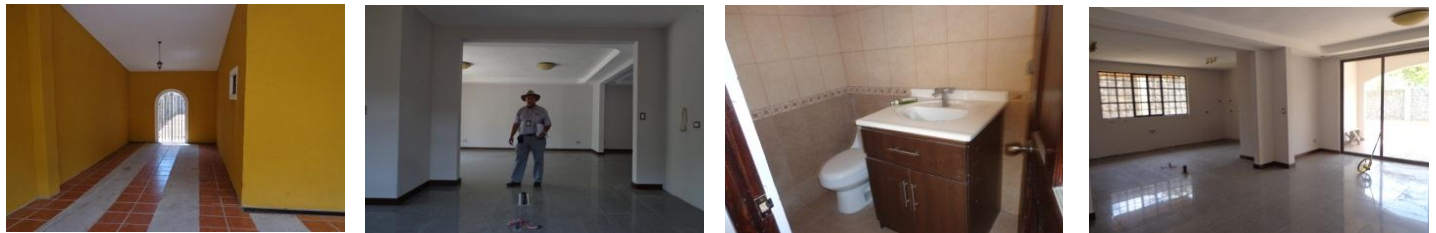
**COCHERA SALA COMEDOR COCINA Y MEDIO BAÑO**

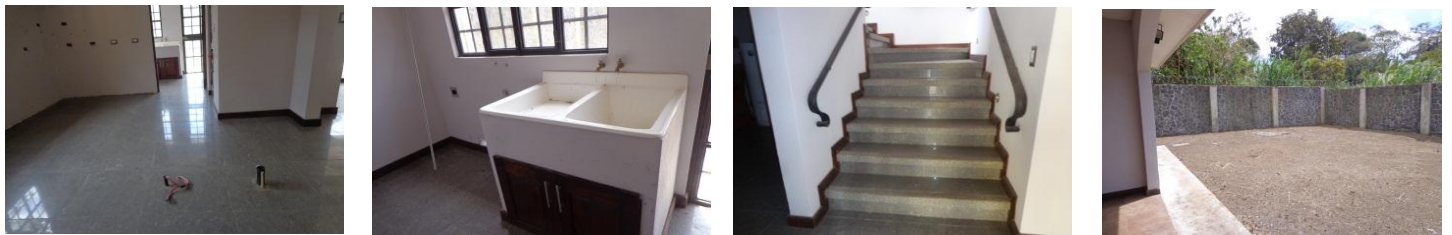
**COCINA AREA PILAS PATIO Y ESCALERAS AL 2do PISO**

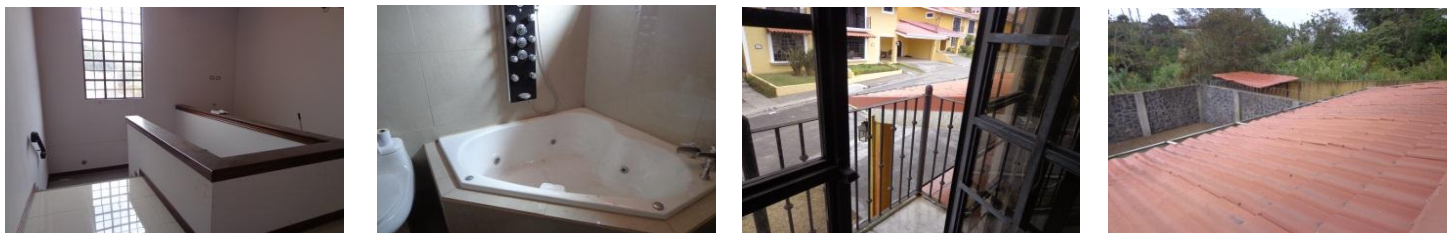
**SEGUNDO NIVEL JACUZZI DEL CUARTO PRINCIPAL BALCON Y TECHOS**
