| AVALÚO DE FINCA URBANA | | | | INFORME DE AVALÚO | |
| OFICINA | 214 | Dirección Recursos Materiales | 214-21501034743800-2018-U | | |
| 2 km O 50 S del Liceo Guatuso | | | | | |

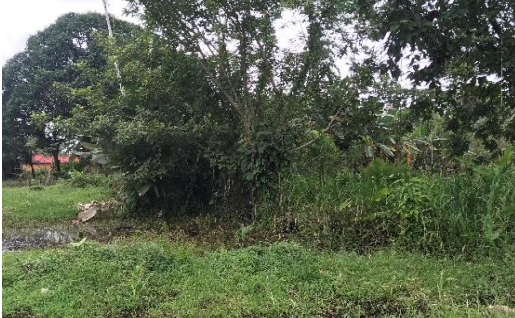
**acceso al frente**

Frente de la propiedad con mucha maleza

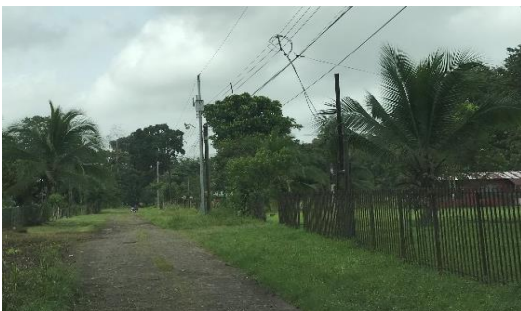
Acceso Lastre y Servicios
