AVALÚO DE FINCA URBANA				INFORME DE AVALÚO	
OFICINA	214	Dirección de Recursos Materiales	214-20905033502100-2018-U		
PROPÓSITO DEL AVALÚO		Administración de bienes			
NOMBRE SOLICITANTE					
Banco Nacional de Costa Rica		Céd. Jurídica 4000001021			
NOMBRE EXDEUDORA					
Salazar	Retana	Estela	Número 6640-1		
NOMBRE PROPIETARIO					
Banco Nacional de Costa Rica		Céd. Jurídica 4000001021		Proporción de Derechos 100%	
UBICACIÓN DEL BIEN					
Provincia:	02 - ALAJUELA				
Cantón:	09 - OROTINA				
Distrito:	05 - CEIBA				
Localidad:	Cascajal				
DIRECCIÓN EXACTA					
Del salón comunal de Cascajal, 300 metros Oeste, 420 metros Noroeste y 510 metros Norte, a mano derecha.					
REGISTRO Y ÁREA DE LA FINCA					
Inscripción de	la Finca	Según	el Registro y el Plano		
Plano de catastro N°	A-0474442-1998	1 007,50 m2			
Identificador Predial	20905033502100	1 007,50 m2			
Diferencia de medidas	Porcentaje: 0,00%	0,00 m2	Demasia	NO

## ANEXO FOTOGRÁFICO 1 de 2

214-20905033502100-2018-U

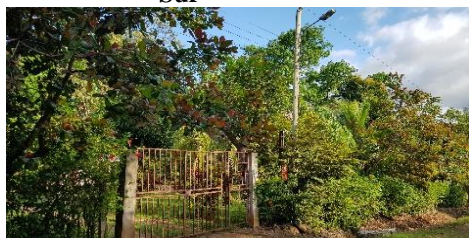
Sur

Frete principal:	20,15 m		Nivel sobre calle:	0,00 m	
Fondo:	50,00 m		Pendiente %	1	
Relación:	2,5		Tipo de vía:	5	
Servicios	S1	1	Ubicación:	Medianero	
	S2	16			
<b>RIESGOS POTENCIALES</b>					
Árboles o antenas de gran dimensión dentro de los predios asegurados:					SÍ
Estado Físico (árbol, mantenimiento, anclajes, vientos, soportes de las antenas o torres):					Óptimo
Cuerpo de agua cerca	Arroyo	Distancia	75,00 m	Posibilidad de daños	Ninguno
Topografía	Plana	Pendiente	Ascendente	Riesgo deslizamiento	Ninguno
<b>GRADO DE URBANIZACIÓN DE LA ZONA</b>					
La zona presenta un grado de urbanización estimado de: 49,80%					
<b>AFECTACIONES DEL BIEN</b>					
<b>FECHA ESTUDIO</b>	<b>GRAVÁMENES, ADVERTENCIAS Y ANOTACIONES</b>				
3/12/2018	No hay gravámenes, advertencias ni anotaciones. No hay afectación a la funcionalidad física del bien sujeto.				
<b>OBSERVACIONES</b>					
El bien sujeto consiste en una quinta. El solar está limpio. Hay accesibilidad a todos los servicios públicos. El entorno presenta quintas, lotes en verde y fincas, ubicado a tres kilómetros de la ruta San José - Caldera. Hace falta demarcación física permanente con el vecino Sur.

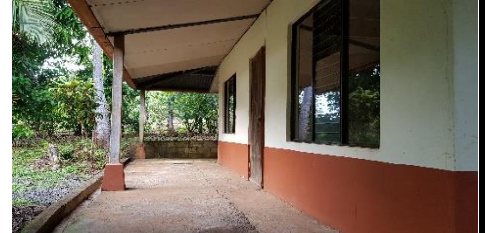
**Corredor volado**

<b>DESCRIPCIÓN</b>		<i>Piscina de tipología PI01, de un compartimento para adultos y el otro para niños.</i>																				
<b>NO HAY PROYECTOS DE CONSTRUCCIÓN</b>																						
<b>OBSERVACIONES</b>																						
<p>Las columnas del corredor son de madera sólida. Están plagadas con comején, por lo que requieren de sustitución urgente. Este corredor cuenta con un cielo donde faltan las láminas de las cuatro esquinas.</p> <p>El techo es de perfiles metálicos y presenta una cobertura importante de óxido. En el interior, hay algunos parches ennegrecidos de hongos que han levantado la pintura.</p>
