AVALÚO DE FINCA EN CONDOMINIO VÍA MERCADO
INFORME DE AVALÚO

OFICINA	214	DIRECCION DE RECURSOS MATERIALES	INFORME DE AVALÚO
PROPÓSITO DEL AVALÚO		ADMINISTRACION DE BIENES	214-6110100628580F-2018-C
		NOMBRE SOLICITANTE (S)	
BANCO NACIONAL			Céd. Jurídica 4-000-001021
BANCO NACIONAL		NOMBRE PROPIETARIO (S)	Proporción de Derechos
DERMOT GORDON HARDING			Céd. Jurídica 4-000-001021 100%
		NOMBRE EXDEUDOR

CONDOMINIO HORIZONTAL VERTICAL COMERCIAL PACIFIC SUN, FILIAL M-1 . CONOCIDA POR LA ADMINISTRACION COMO #4-C

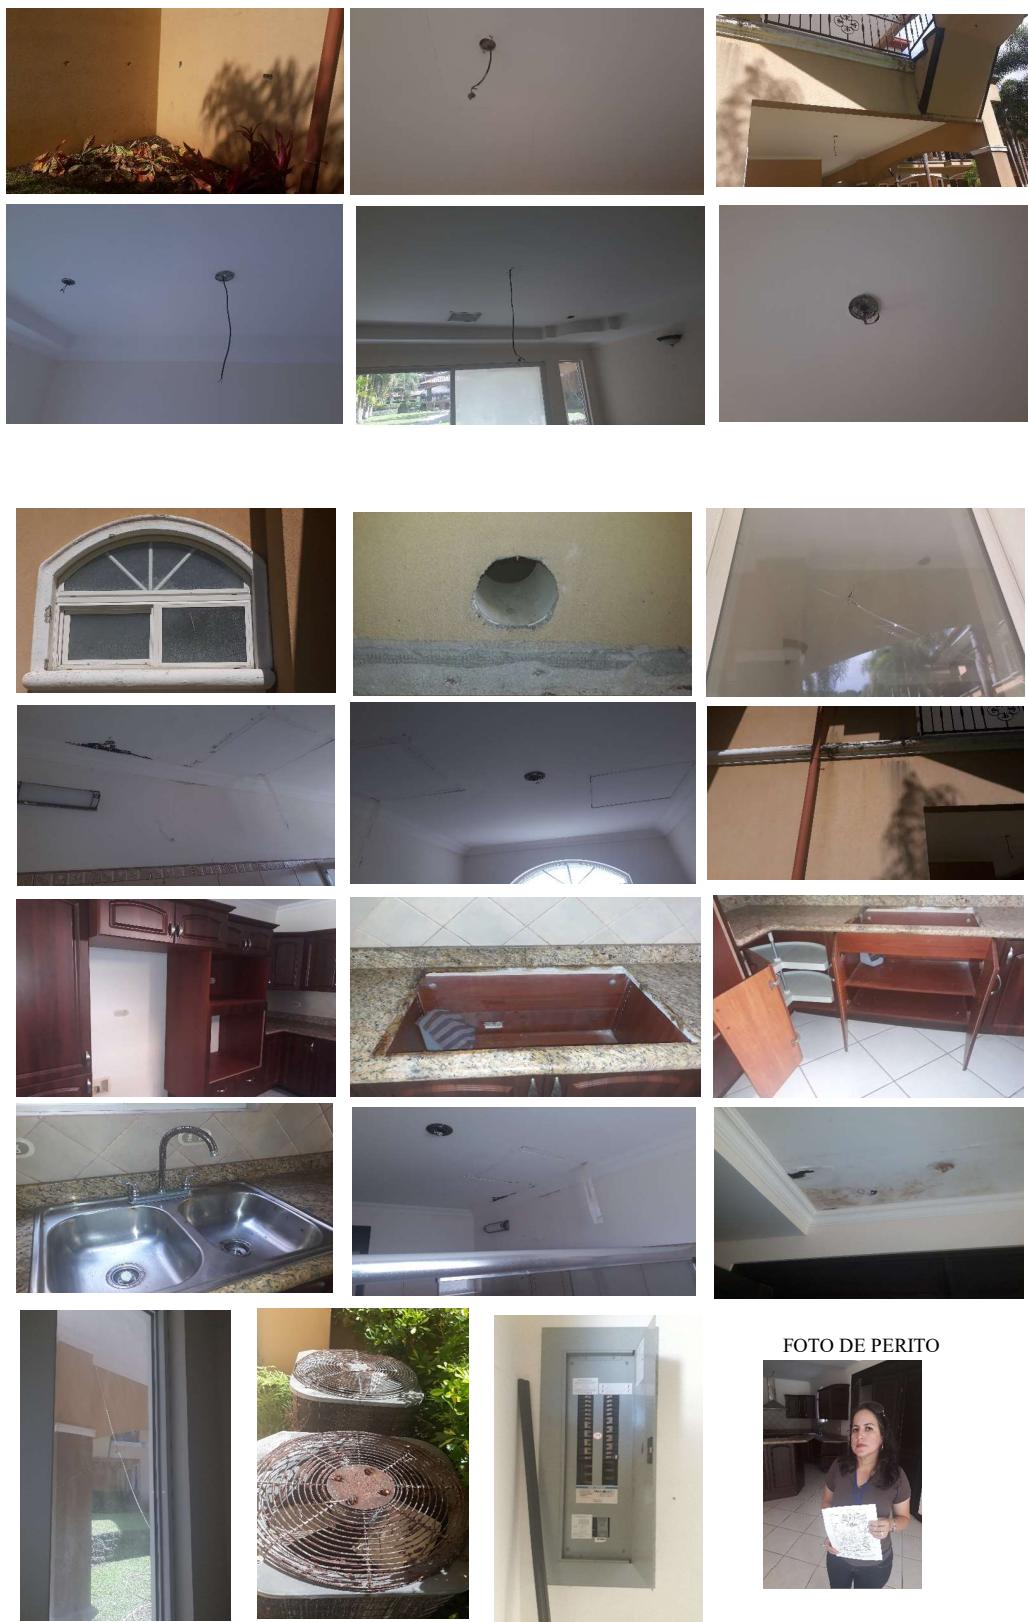
ALGUNOS DETALLES ELECTRICOS Y CONSTRUCTIVOS POR CORREGIR
