| AVALÚO DE FINCA URBANA | | | | INFORME DE AVALÚO | |
| OFICINA | 214 | DIRECCION RECURSOS MATERIALES | 214-10302022071700-2018-U | | |
| DIAGONAL A LA ESQUINA SURESTE DE LA IGLESIA DE SAN MIGUEL DE DESAMPARADOS, SAN JOSE. | | | | | |
| Fecha inspección: | 20 junio 2018 | Fecha informe: | 21 junio 2018 | | |

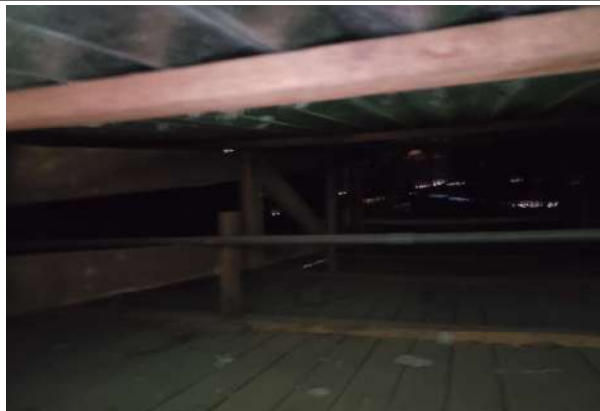
SISTEMA ELECTRICO ENTUBADO

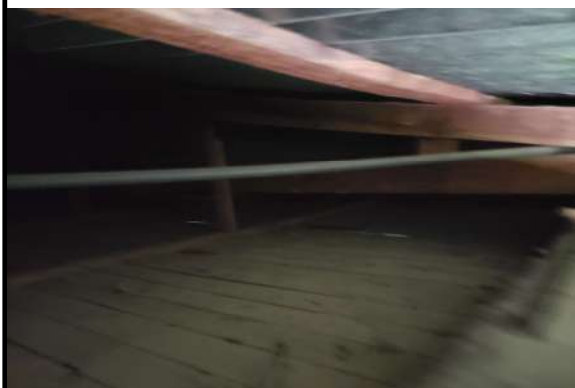
SISTEMA ELECTRICO ENTUBADO

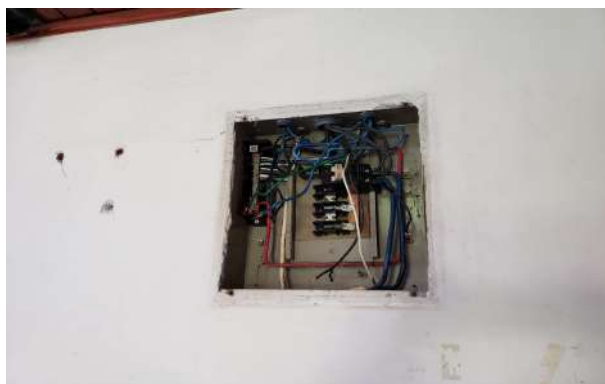
CAJA DE BREAKERS

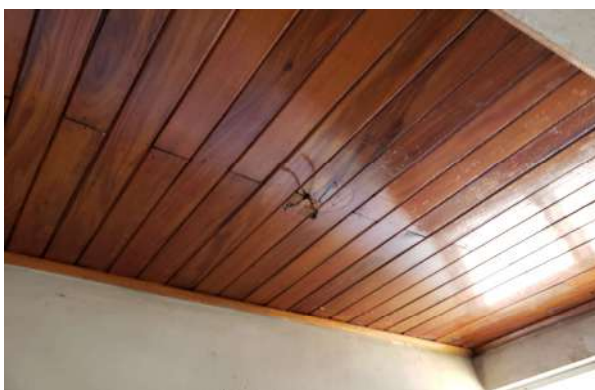
CIELO RASOS SIN LUMINARIAS

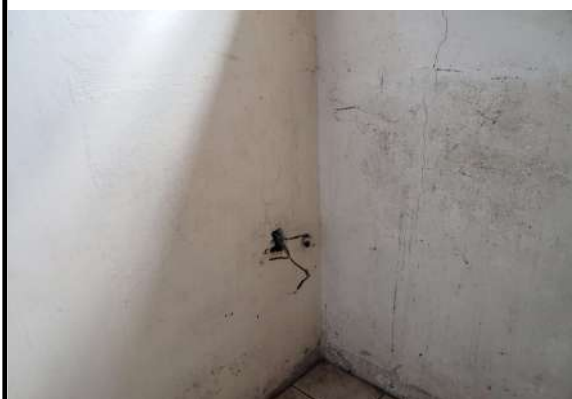
FALTA DE ACCESORIOS ELECTRICOS
