AVALÚO DE FINCA URBANA		INFORME DE AVALÚO	
OFICINA:	214 - DIRECCIÓN DE RECURSOS MATERIALES		
PROPOSITO DEL AVALÚO:	Administración de Bienes		
NOMBRE SOLICITANTE (S)		INFORME DE AVALÚO	
BANCO NACIONAL		Céd. Jurídica 4-000-001021	
NOMBRE PROPIETARIO (S)		Proporción de Derechos	
BANCO NACIONAL		Céd. Jurídica 4-000-001021	100%
6895-1 EX DEUDOR: CORPORACIÓN YANBER, S.A.			0%
UBICACIÓN DEL BIEN			
Provincia:	01 - SAN JOSE		
Cantón:	01 - SAN JOSE		
Distrito:	03 - HOSPITAL		
Localidad:	Barrio Corazón de Jesús		
DIRECCIÓN EXACTA			
Sobre calle N°34, desde el Parqueo Sur de la Municipalidad de San José, 300m sureste, 175m suroeste y 250m sur. Propiedad medianera, ubicada en la margen oeste de la vía pública de acceso			
REGISTRO Y ÁREA DE LA FINCA			
Inscripción de:	la Finca	Según:	el Registro y el Plano
Plano de catastro N°:	SJ-0138022-1993	8 107.17 m ²	
Identificador Predial:	10103041951200	8 107.17 m ²	
Diferencia de medidas =	Porcentaje: 0.00%	0.00 m ²	Demásia: NO

214-10103041951200-2019-U

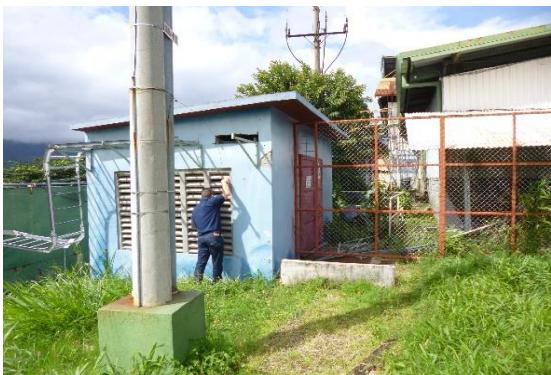
Banco de transformadores en desuso

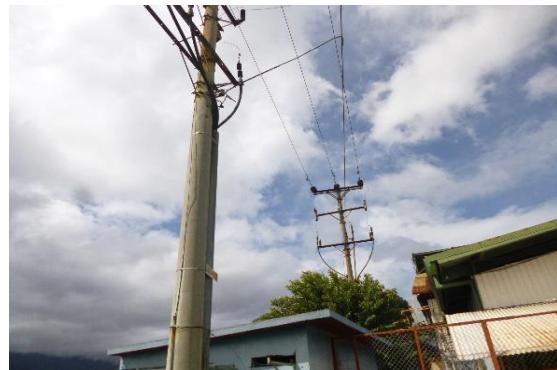
Acceso de corriente eléctrica trifásica

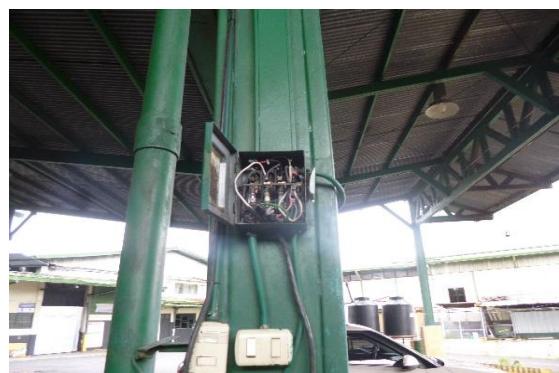
Instalaciones eléctricas internas varias
