AVALÚO DE FINCA URBANA		INFORME DE AVALÚO	
OFICINA	214 - DIRECCIÓN DE RECURSOS MATERIALES	214-40102022699300-2019-U	
		CONSECUITIVO	AVC-020-2019
PROPÓSITO DEL AVALÚO		Administración de bienes	
		NOMBRE SOLICITANTE (S)	
BANCO NACIONAL DE COSTA RICA		Céd. Jurídica	4-000-001021
		NOMBRE PROPIETARIO (S)	Proporción de Derechos
BANCO NACIONAL DE COSTA RICA		Céd. Jurídica	4-000-001021 100%
		NOMBRE EXDEUDOR (S)	
VILLALOBOS	MADRIGAL	JORGE EDUARDO	Nº de Exdeudor 6111-18
UBICACIÓN DEL BIEN			
Provincia:	04 - HEREDIA		
Cantón:	01 - HEREDIA		
Distrito:	02 - MERCEDES		
Localidad:	Mercedes Norte		
DIRECCIÓN EXACTA			
Mercedes Norte, de la Soda Asia 115 metros al sur, 88 metros al oeste y 30 metros al sureste, callejón de acceso con portón negro al fondo, al costado suroeste de la calzada.			
REGISTRO Y ÁREA DE LA FINCA			
Inscripción de la Finca	Según el Registro y el Plano		
Plano de catastro Nº	4-1464591-2010	824,00 m ²

**AVALÚO DE LAS CONSTRUCCIONES**

ANEXO FOTOGRÁFICO

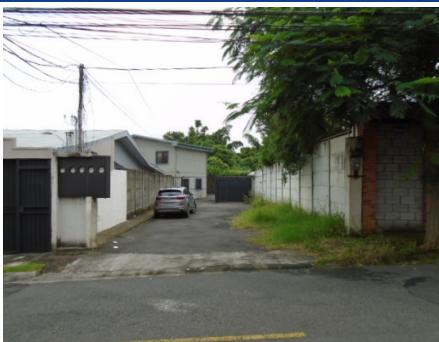
VISTA FRONTAL CON CALLEJÓN DE ACCESO

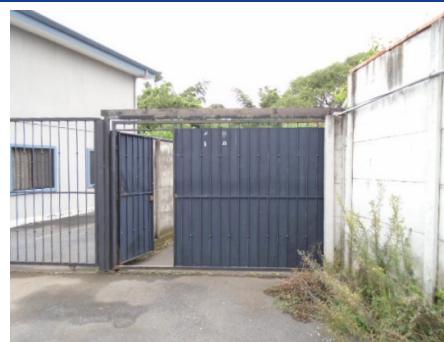
PORTÓN DE ACCESO

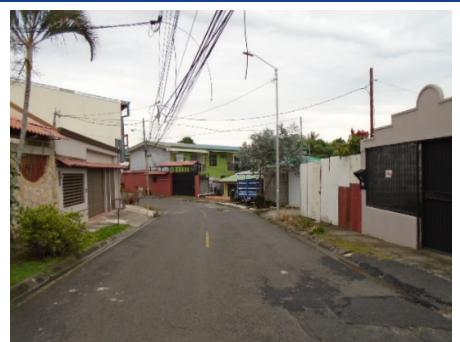
ENTORNO INMEDIATO

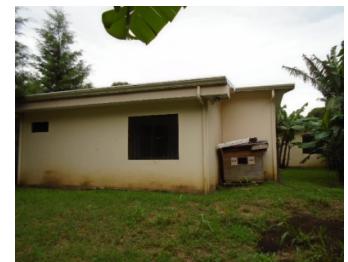
VISTAS FRONTALES DE LA CASA
