AVALÚO DE FINCA URBANA				INFORME DE AVALÚO	
OFICINA	214	LIMON	214	214-701001308300-2020-U	
PROPÓSITO DEL AVALÚO		BIENES TEMPORALES			
BANCO	NACIONAL DE	COSTA RICA		Céd. Jurídica 4-000-001021	
NOMBRE SOLICITANTE (S)					
BANCO	NACIONAL DE	COSTA RICA		Céd. Jurídica 4-000-001021	
NOMBRE PROPIETARIO (S)		Proporción de Derechos			
				100%	
NOMBRE EXDEUDOR					
HADDEN	STONE	HERNAN		Céd. Identidad 7-0038-0854	
UBICACIÓN DEL BIEN					
Provincia:	07 - LIMON				
Cantón:	01 - LIMON				
Distrito:	01 - LIMON				
Localidad:	PUEBLO NUEVO				
DIRECCIÓN EXACTA					
LIMON , PUEBLO NUEVO DE LA ENTRADA DE LA IGLESIA CATOLICA, 175 M. NOROESTE, CASA DE DOS PISOS AL LADO IZQUIERDO.					
REGISTRO Y ÁREA DE LA FINCA					
Inscripción de la Finca	Según el Registro y el Plano				
Plano de catastro N°	L-0803435-2002		165,30 m2		
Identificador Predial	70101001308300		165,30 m2		
Diferencia de medidas	Porcentaje:	0,00%	0,00 m2	Demasia	NO

DESCRIPCIÓN DE LAS CONSTRUCCIONES				214-70101001308300-2020-U	
CONSTRUCCIONES					
Tipo de construcción existente: VC01		Uso predominante: Residencial			
Estado de la edificación: Existente		Avance:		Presupuesto: ¢	
Nombre del Profesional Responsable de la obra:					
Nombre

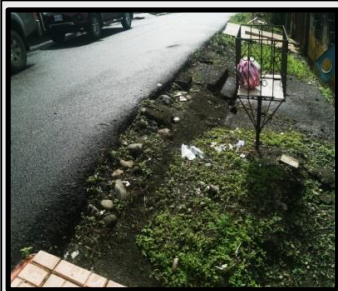
Via de acceso

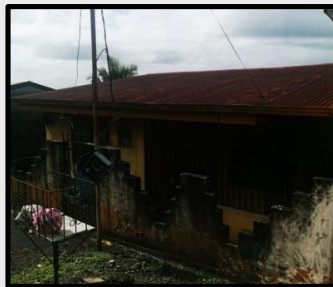
Fachada casa

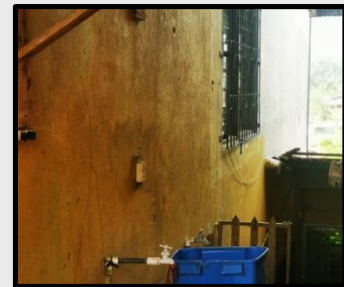
**LINDERO
DERECHO**

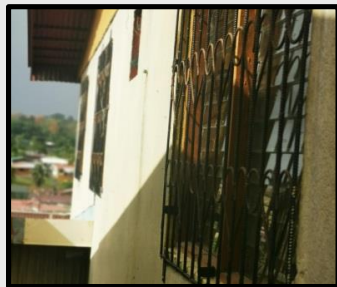
**LINDERO
IZQUIERDO**

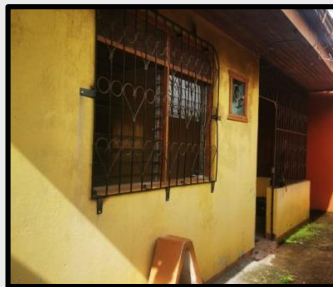
Fachada casa

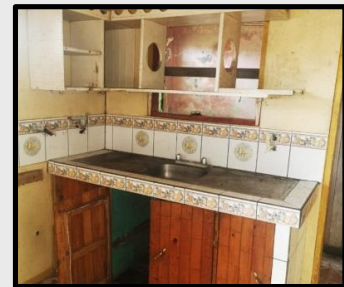
Cocina

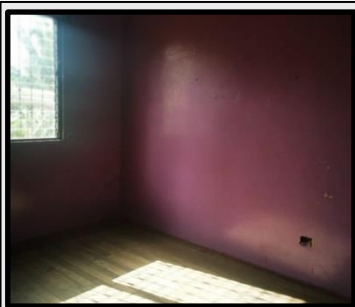
**Cuarto casa**

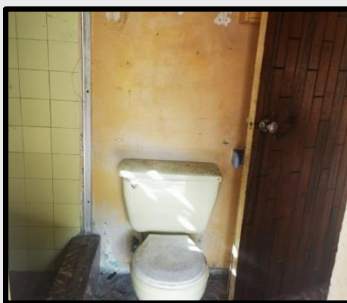
**Baño**

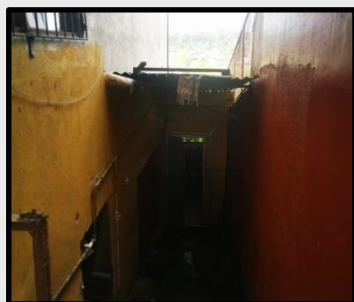
**Entrada casa anexa**

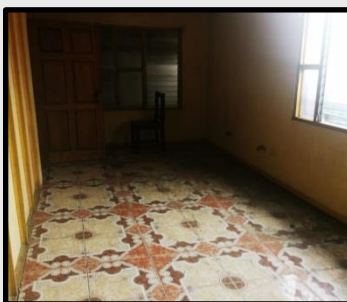
**Sala-comedor**

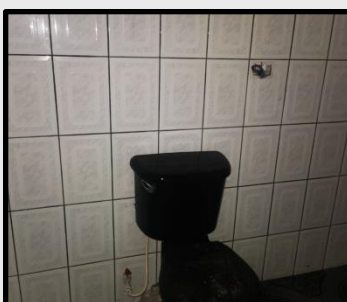
**Baño****FOTOGRAFÍAS DE COMPARABLES**
