| AVALÚO DE FINCA URBANA | | | | INFORME DE AVALÚO | |
| OFICINA | | 214 - DIRECCIÓN DE RECURSOS MATERIALES | | 214-50503012901800-2020-U | |
| Localidad: | EL COCO | | | | |
| Fecha inspección: | | 10 julio 2020 | Fecha informe: | | 14 julio 2020 |

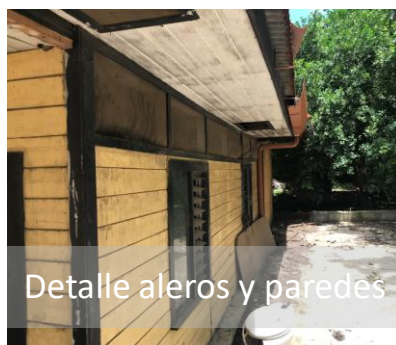
Detalle aleros y paredes

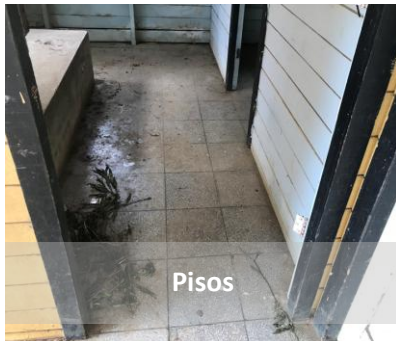
| DESCRIPCIÓN DE LAS CONSTRUCCIONES | | 214-50503012901800-2020-U | | | | | | | | | | | | | | | | | | | |
|---|---|---|---|---|---|---|---|---|---|---|---|--|---|---|--|---|---|--|---|---|---|
| Pisos | <u>Deficiente</u> | | | Cubierta | <u>Deficiente</u> | | | | | | | | | | | | | | | | |

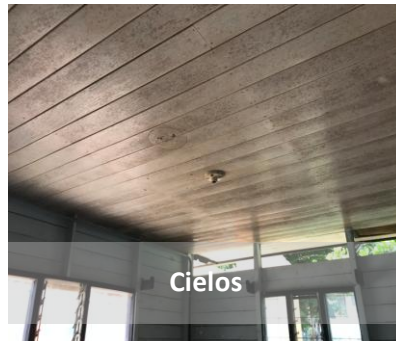
| DESCRIPCIÓN DE LAS CONSTRUCCIONES | | 214-50503012901800-2020-U | | | | | | | | | | | | | | | | | | | |
|---|---|---|---|---|---|---|---|---|---|---|---|--|---|---|--|---|---|--|---|---|---|
| Paredes | <u>Deficiente</u> | | | Cielos | <u>Deficiente</u> | | | | | | | | | | | | | | | | |

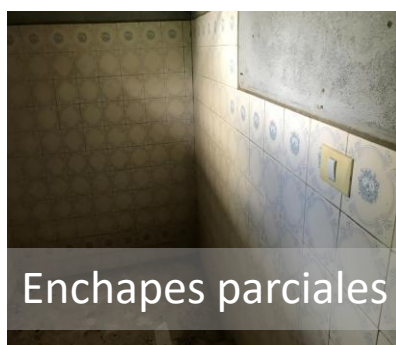
Enchapes parciales

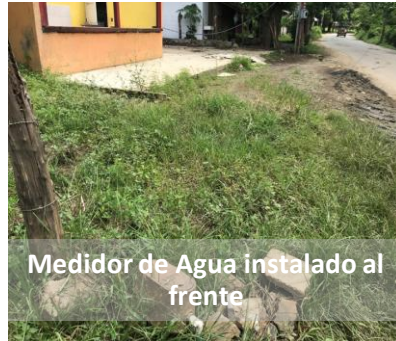
Medidor de Agua instalado al frente

Observaciones: INMUEBLE CUENTA CON MEDIDOR INSTALADO AL FRENTE PERO INACTIVO. SE DESCONOCE EL NIS.

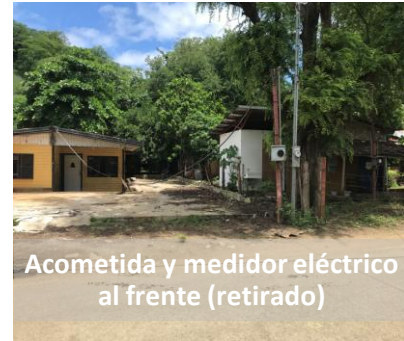
Acometida y medidor eléctrico al frente (retirado)

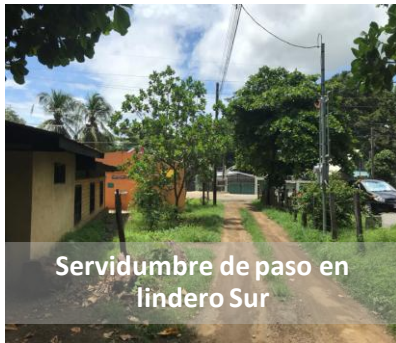
Servidumbre de paso en lindero Sur

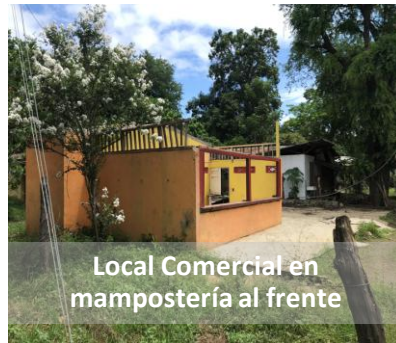
Local Comercial en mampostería al frente

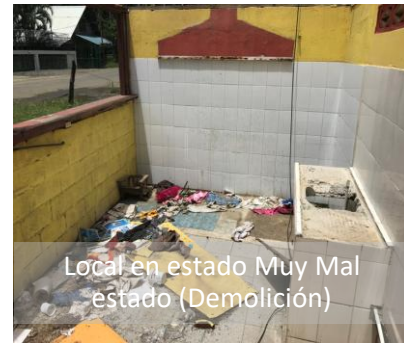
Local en estado Muy Mal estado (Demolición)
