| AVALÚO DE FINCA URBANA | | | | INFORME DE AVALÚO | |
| OFICINA | | 214 - DIRECCIÓN DE RECURSOS MATERIALES | | 214-30801015973400-2020-U | |
| Del Centro Diurno El Tejar, 50 metros al Sur y 100 al Oeste, Residencial El Guarco, casa #28, esquinera. | | | | | |

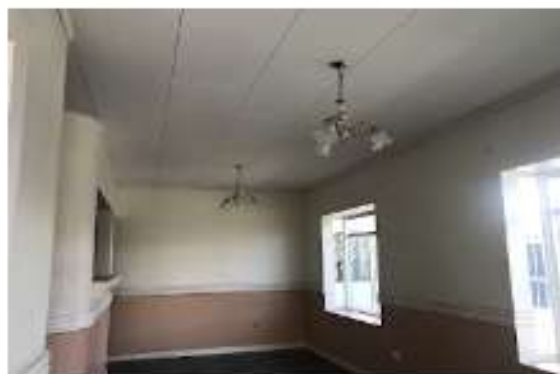
Cielo raso

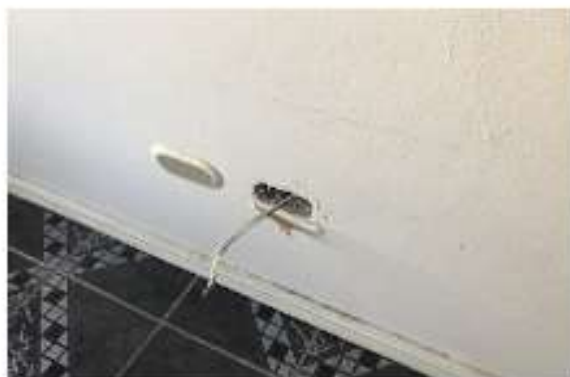
| AVALÚO DE FINCA URBANA | | | | INFORME DE AVALÚO | |
|---|---|---|---|---|---|
| OBSERVACIONES GENERALES | El sistema eléctrico de la vivienda fue desmantelado en parte, la caja de breaker fue desarmada, algunos tomas de corriente fue quitados junto con los cables, además algunas secciones del sistema eléctrico en el cielo raso se encuentran expuestas. | | | | |

| DESCRIPCIÓN DE LAS CONSTRUCCIONES | | | | 214-30801015973400-2020-U | | | | | | | | | | | | | | | | |
|---|---|---|---|---|---|---|---|---|---|---|---|---|---|---|---|---|---|---|--|---|
| Partes del sistema eléctrico han sido sustraídos (breaker, cables, tomas de corriente) y algunas secciones del sistema eléctrico se encuentran parcialmente entubadas. | | | | | | | | | | | | | | | | | | | | |

Falta de accesorios eléctricos
