| AVALÚO DE FINCA URBANA | | | | INFORME DE AVALÚO | |
| OFICINA | | 214 - DIRECCIÓN DE RECURSOS MATERIALES | | 214-60115018417300-2020-U | |
| Puntarenas, El Roble, de la Universidad de San José 45 m. al norte y 28 m. al oeste (por servidumbre de paso en concreto), sobre margen derecho. | | | | | |
| Fecha inspección: | | 21 agosto 2020 | Fecha informe: | | 24 agosto 2020 |

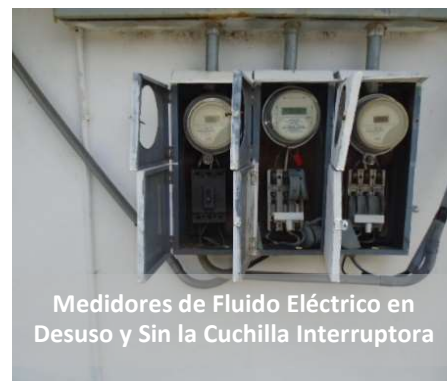
Medidores de Fluido Eléctrico en Desuso y Sin la Cuchilla Interruptora

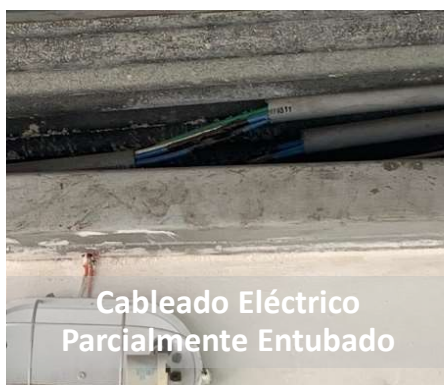
Cableado Eléctrico  
Parcialmente Entubado

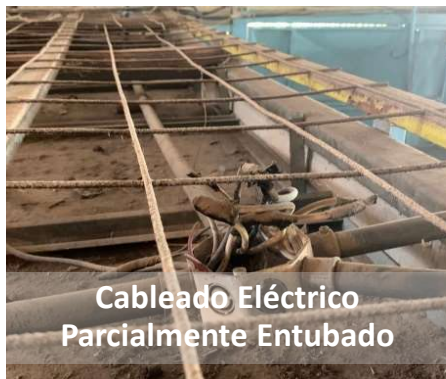
Cableado Eléctrico  
Parcialmente Entubado

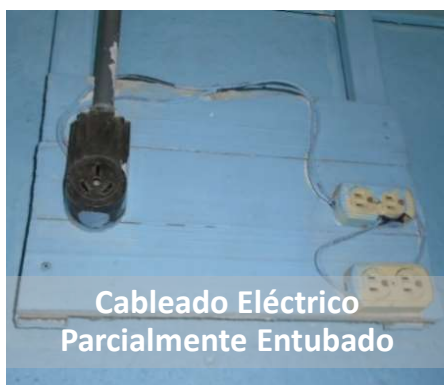
Cableado Eléctrico Parcialmente Entubado

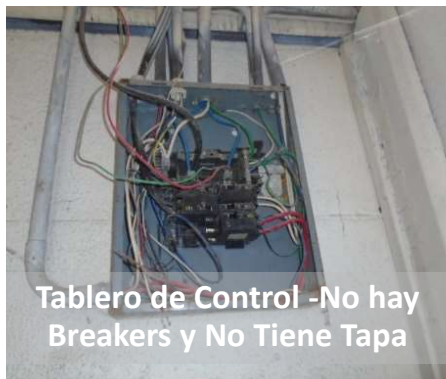
Tablero de Control -No hay Breakers y No Tiene Tapa

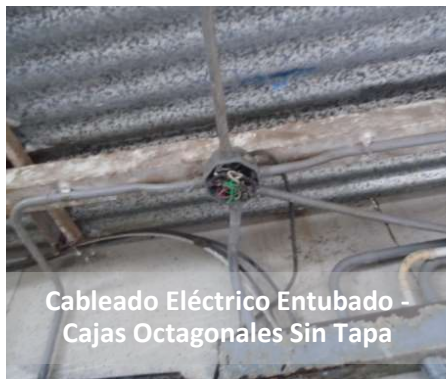
Cableado Eléctrico Entubado - Cajas Octagonales Sin Tapa

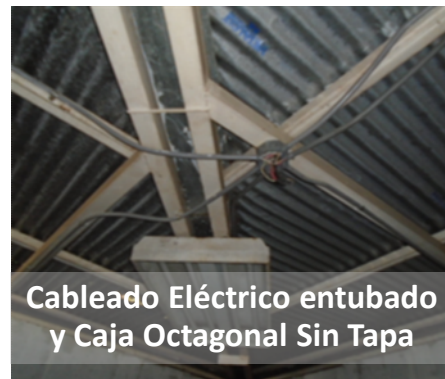
Cableado Eléctrico entubado y Caja Octagonal Sin Tapa

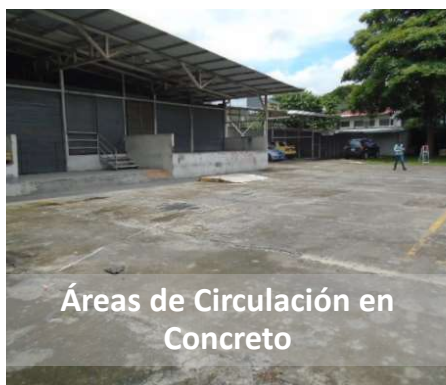
| DESCRIPCIÓN DE LAS CONSTRUCCIONES | | | | 214-60115018417300-2020-U | | | |
|---|---|---|---|---|---|---|---|
| Áreas de circulación que corresponden a una losa de concreto, presenta desgaste en repello. | | | | | | | |

Áreas de Circulación en Concreto
