| AVALÚO DE FINCA URBANA | | | | INFORME DE AVALÚO | |
| OFICINA | | 214 - DIRECCIÓN DE RECURSOS MATERIALES | | 214-20604036323500-2021-U | |
| EN CALLE DAMARIS, 90 METROS AL OESTE Y 20 METROS AL SUR . CIRRI SUR | | | | | |

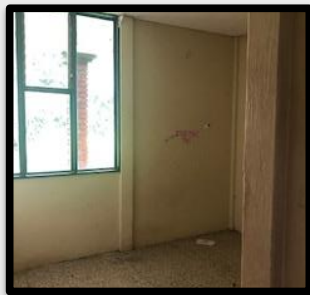
Acabados / piso ceramica/ cielos fibrolit/ paredes prefabricadas
