AVALÚO DE FINCA URBANA

INFORME DE AVALÚO

OFICINA	214 - DIRECCIÓN DE RECURSOS MATERIALES	INFORME DE AVALÚO
PROPÓSITO DEL AVALÚO	ADMINISTRACIÓN DE BIENES	214-41002018593200-2021-U
BANCO NACIONAL DE COSTA RICA	NOMBRE SOLICITANTE (S)	
BANCO NACIONAL DE COSTA RICA	NOMBRE PROPIETARIO (S)	Proporción de Derechos
GONZALEZ SÁNCHEZ	MARIA ARELYS	Céd. Jurídica 4-000-001021 100%

Provincia:	04 - HEREDIA
Cantón:	10 - SARAPIQUI
Distrito:	02 - LA VIRGEN
Localidad:	PALMITAS

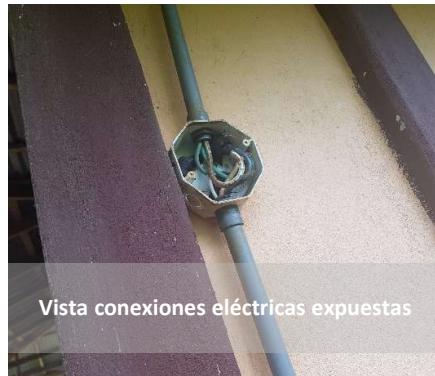
OBSERVACIONES																																																																																																																						
<p>La propiedad se compone de una vivienda y un galerón, en regular estado de conservación. Se constató deficiencias en lo que respecta al sistema eléctrico, ya que se encontraron conexiones eléctricas expuestas.</p> <p>Es importante recalcar que, se utilizo el MANUAL DE VALORES BASE UNITARIOS POR TIPOLOGIA CONSTRUCTIVA del año 2020, confeccionado por el Organismo de Normalización Técnica (Hacienda), ya que es el que guarda una mayor relación de forma realista con los valores actuales de las construcciones. El valor mostrado contempla los costos directos (mano de obra, materiales, cargas sociales) y costos indirectos asociados a la construcción (planos, tramitología, utilidad y administración del constructor).</p>

Vista conexiones eléctricas expuestas

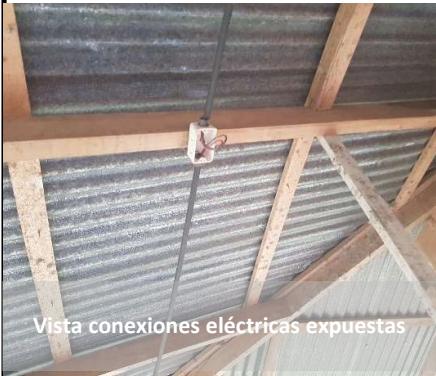
Vista conexiones eléctricas expuestas

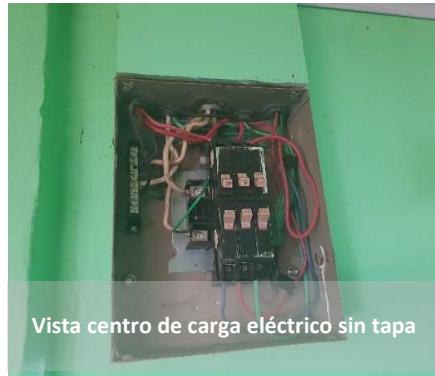
Vista centro de carga eléctrico sin tapa

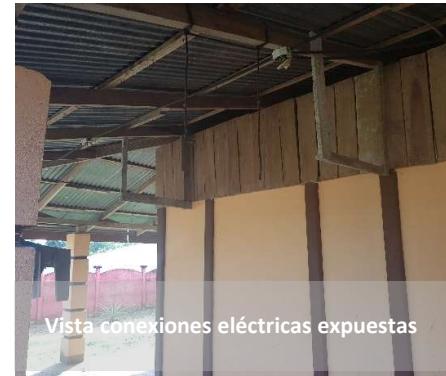
Vista conexiones eléctricas expuestas

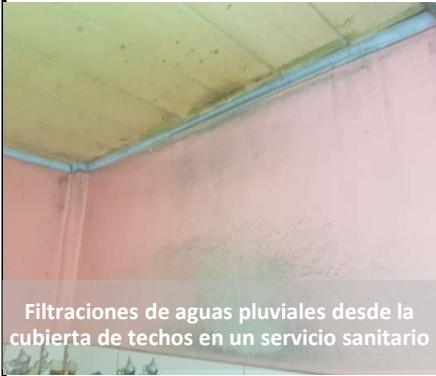
Filtraciones de aguas pluviales desde la cubierta de techos en un servicio sanitario
