AVALÚO DE FINCA URBANA			INFORME DE AVALÚO			
OFICINA	214 - DIRECCIÓN DE RECURSOS MATERIALES		214-60301012339200-2022-U			
PROPÓSITO DEL AVALÚO	Bienes Adjudicados					
NOMBRE SOLICITANTE (S)						
BANCO NACIONAL DE COSTA RICA			Céd. Jurídica 4-000-001021			
NOMBRE PROPIETARIO (S)			Proporción de Derechos			
BANCO NACIONAL DE COSTA RICA			Céd. Jurídica 4-000-001021 100%			
NOMBRE EX DEUDOR						
VEGA	AGUILAR	JAVIER FRANCISCO	Céd. Identidad 3-0304-0080			
UBICACIÓN DEL BIEN						
Provincia:	06 - PUNTARENAS					
Cantón:	03 - BUENOS AIRES					
Distrito:	01 - BUENOS AIRES					
Localidad:	SAN MARTIN					
DIRECCIÓN EXACTA						
PUNTARENAS, BUENOS AIRES, BUENOS AIRES, SAN MARTIN / BARRIO AZTECA, COSTADO OESTE DE LA IGLESIA PENTECOSTAL UNIDA DE COSTA RICA.						
REGISTRO Y ÁREA DE LA FINCA						
Inscripción de la Finca			Según el Plano			
Plano de catastro N°	P-721655-2001		336.27 m ²			
Identificador Predial	60301012339200		336.27 m ²

ANEXO FOTOGRÁFICO

214-60301012339200-2022-U

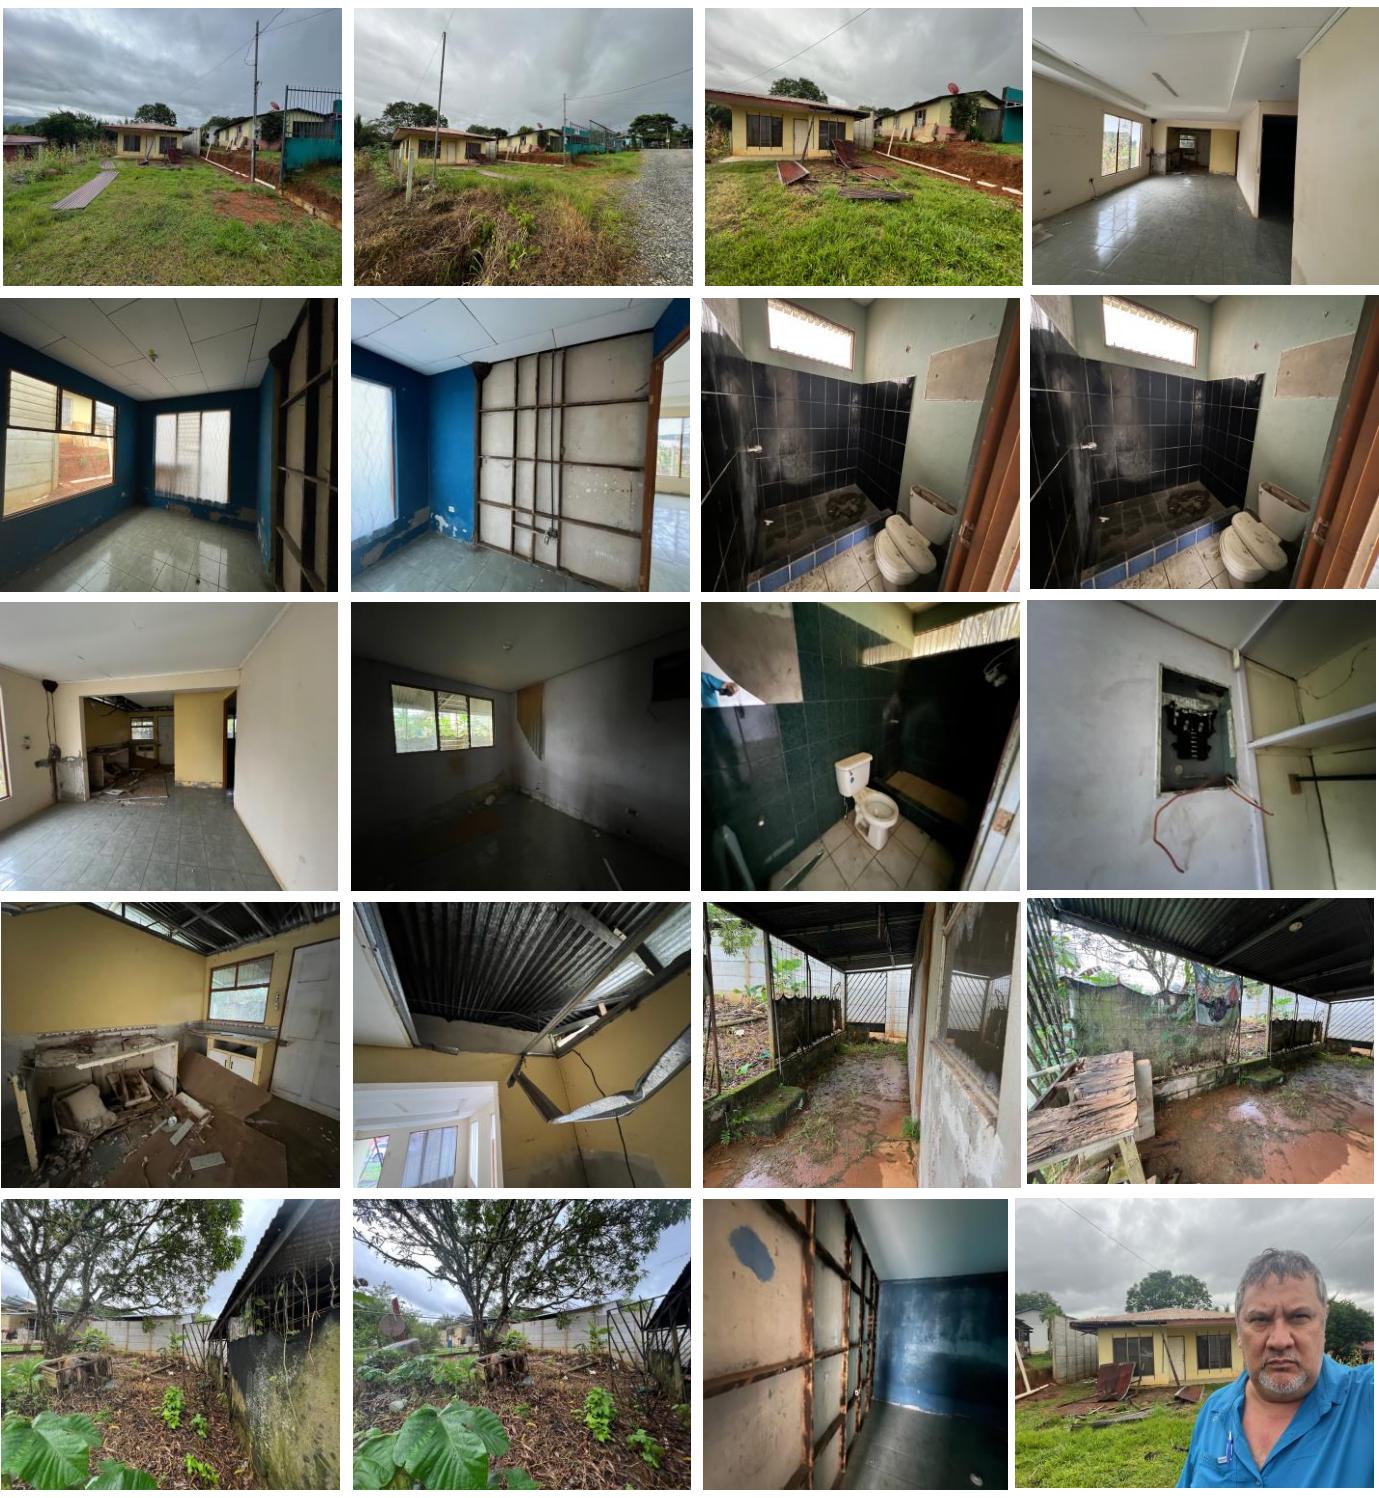
Repellos	Leve	Paredes	Leve	Pisos	Ninguno	Cielos	Importante
Pisos	Ninguno

Propiedad con casa de habitación, la misma se encuentra deshabitada y sin mantenimiento adecuado, se observa en vías de deterioro, la vivienda carece de puertas internas, también se observan cables expuestos en el sistema eléctrico, carece de accesorios del sistema eléctrico (no hay breaker en el centro de carga), no hay lavamanos, no hay el fregadero y el mueble está destruido, hay desprendimiento de piezas de los cielos, y no hay pila de lavar. No cuenta con canoas.
