AVALÚO DE FINCA URBANA			INFORME DE AVALÚO	
OFICINA	214 - DIRECCIÓN DE RECURSOS MATERIALES		214-11903040769600-2021-U	
PROPÓSITO DEL AVALÚO			Administracion de Bienes	
NOMBRE SOLICITANTE (S)				
BANCO	NACIONAL	DE COSTA RICA	Céd. Jurídica 4-000-001021	
NOMBRE PROPIETARIO (S)				
BANCO	NACIONAL	DE COSTA RICA	Proporción de Derechos Céd. Jurídica 4-000-001021	
NOMBRE EX-DEUDOR				
ARIAS	CHINCHILLA	KENNETH CODIGO 7698-1	Céd. Identidad 1-0931-0953	
UBICACIÓN DEL BIEN				
Provincia:	01 - SAN JOSE			
Cantón:	19 - PEREZ ZELEDON			
Distrito:	03 - DANIEL FLORES			
Localidad:	Barrio Luordes			
DIRECCIÓN EXACTA				
San Jose, Perez Zeledon, Daniel Flores, Barrio Lourdes, de La Escuela de Lourdes 50 mts Oeste casa margen izquierda				
REGISTRO Y ÁREA DE LA FINCA				
Inscripción de la Finca	Según el Registro y el Plano			
Plano de catastro N°	261,89 m ²			
Identificador Predial	261,89 m ²			
Diferencia de medidas	Porcentaje:	0,00%	0,00 m ²	Demasía NO

ANEXO FOTOGRÁFICO

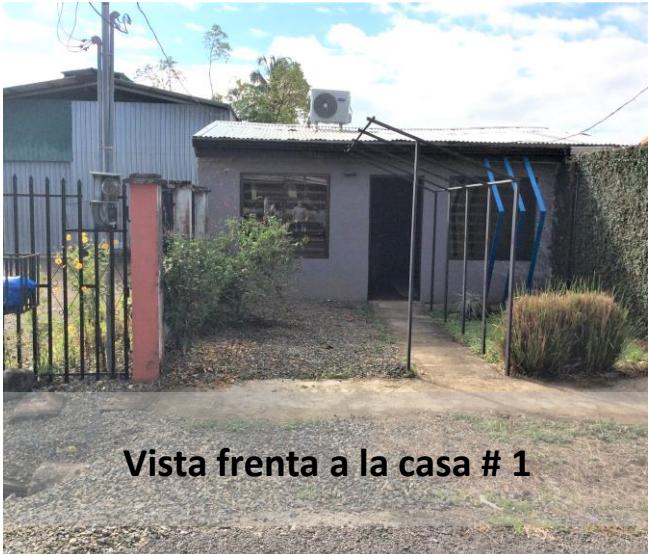
Vista frente a la casa # 1

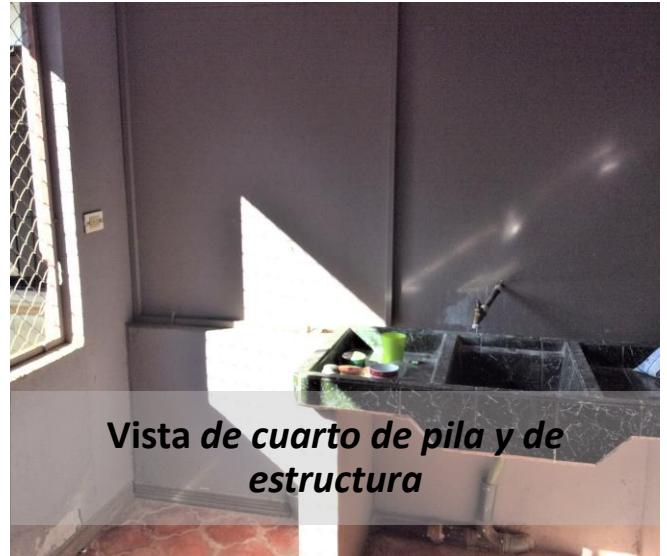
**Vista de cuarto de pila y de estructura**

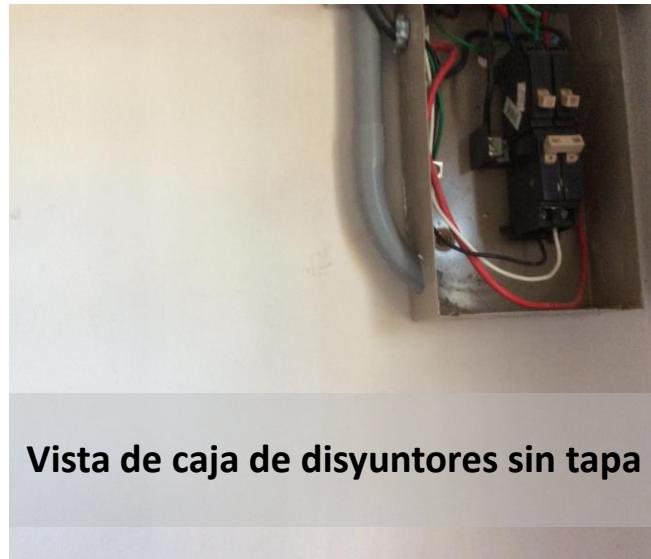
**Vista de caja de disyuntores sin tapa****FOTOGRAFIAS DE COMPARABLES**

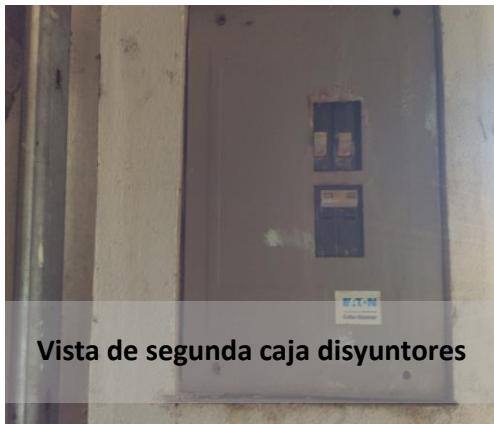
**Vista de segunda caja disyuntores**

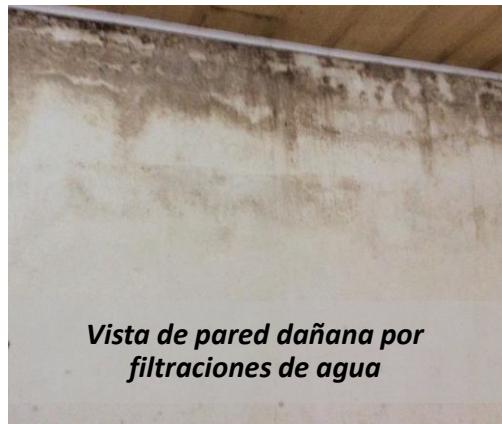
**Vista de pared dañana por filtraciones de agua**
