| AVALÚO DE FINCA RURAL | | | | INFORME DE AVALÚO | |
| OFICINA | | 214 DIRECCION DE RECURSOS MATERIALES | | 214 | 1 06 03 0085889 C0 -2018-R |
| PROPÓSITO DEL AVALÚO: | | CONSECUTIVO | | JA-009-2018 | |
| Aserrí, Vuelta de Jorco, del cementerio de San Gabriel, 500 metros al este por carretera a San Gabriel, y 750 metros al noreste por calle a fincas, finca al margen izquierdo de la carretera. | | | | | |

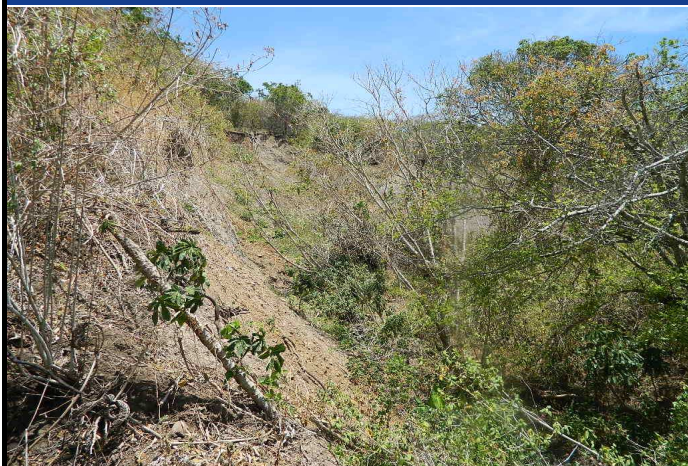
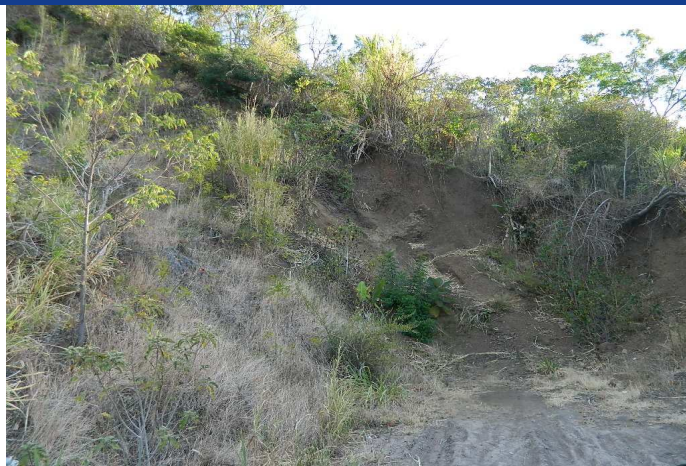
| AVALÚO DE FINCA RURAL | | | | INFORME DE AVALÚO | |
|---|---|---|---|---|---|
| OBSERVACIONES GENERALES | | Dentro del área de la finca se observan cuatro grandes deslizamientos. Se aplica factor de demérito por esta condición. | | | |

**DESLIZAMIENTOS MAYORES**

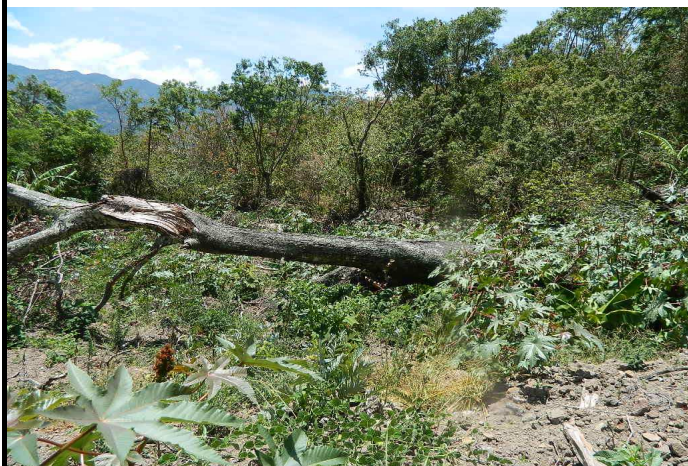
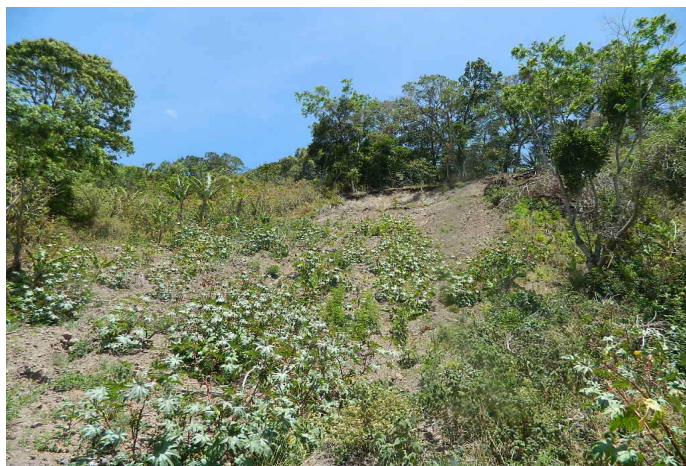
**DESLIZAMIENTOS MAYORES**

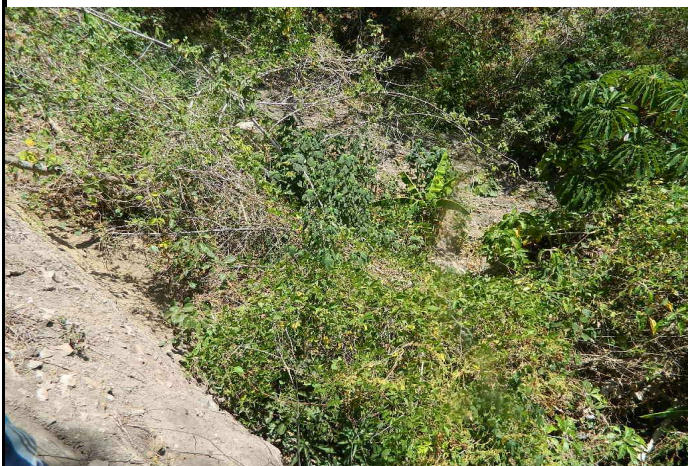
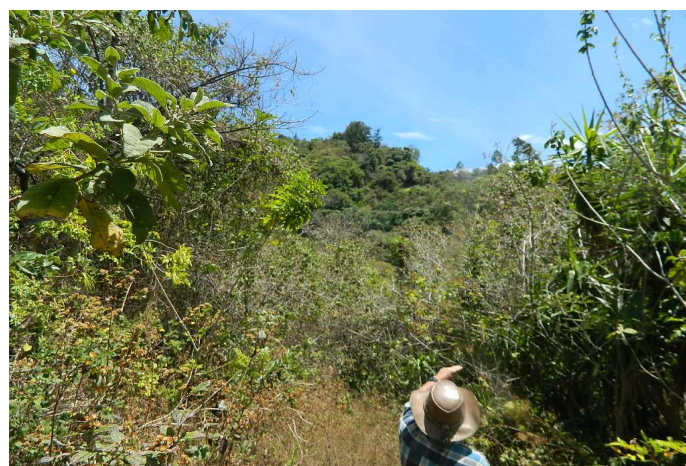
**DESLIZAMIENTOS MAYORES**

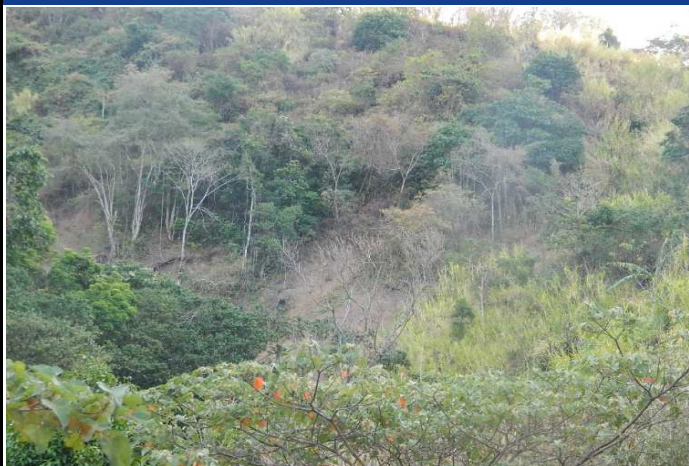
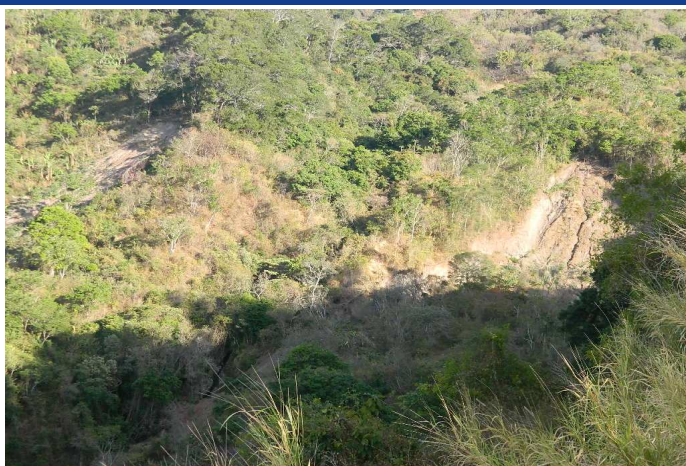
**DESLIZAMIENTOS**
