INFORME TRABAJO TOPOGRAFICO

BT-4880-1

Labor a realizar: Replanteo de los vértices de la finca

Plano: 6-1384490-2009

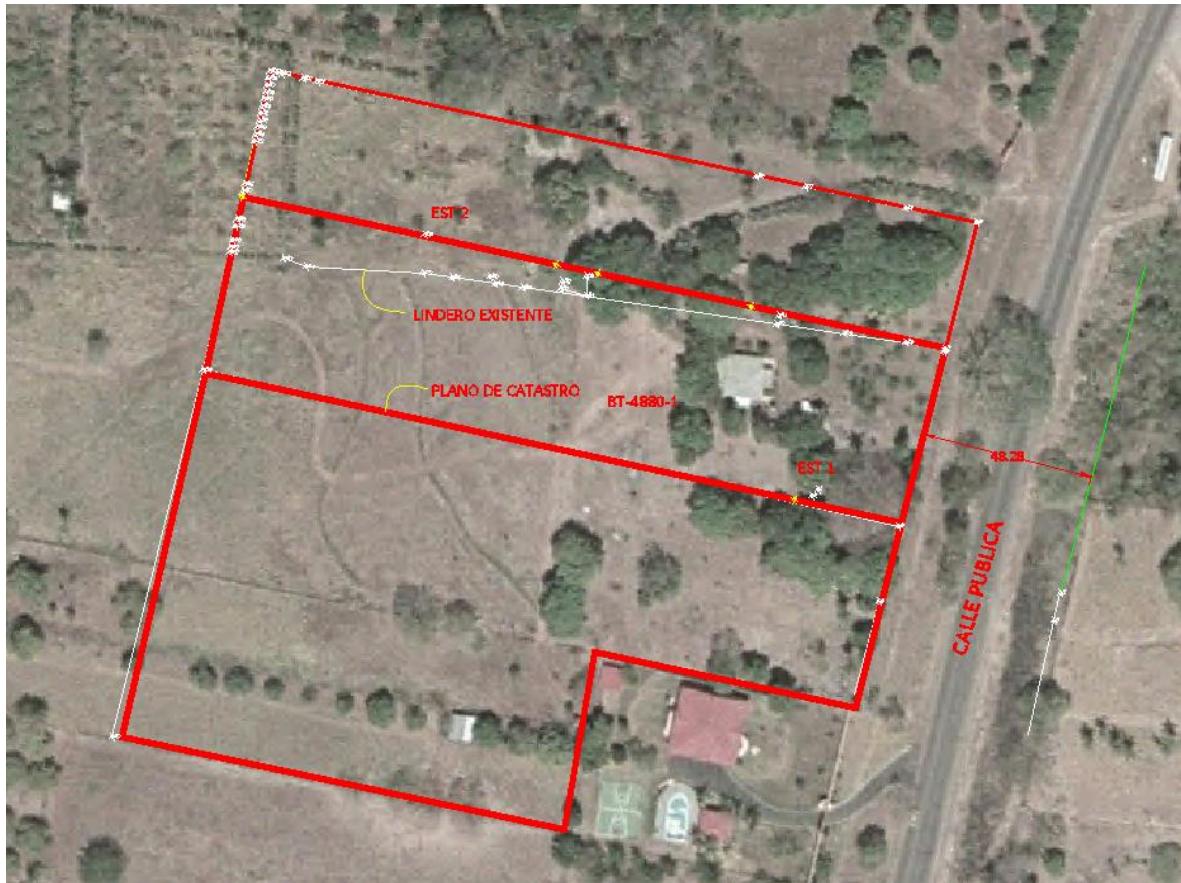
Se observa una notable diferencia entre las cercas existentes y los planos de catastro, básicamente en el lindero norte.

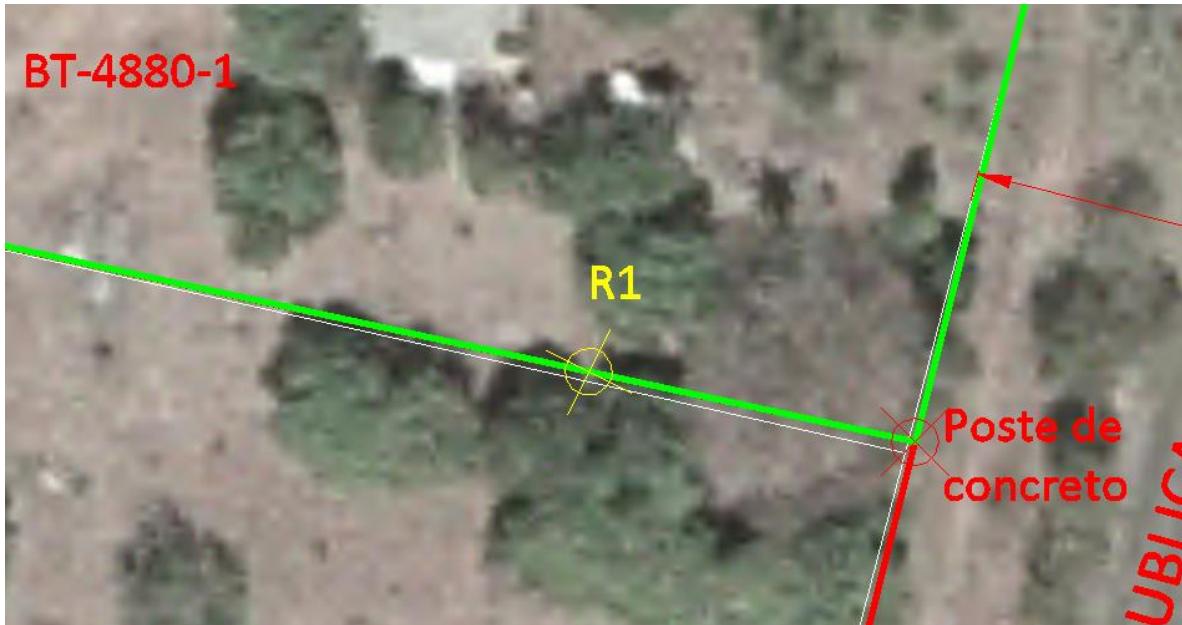
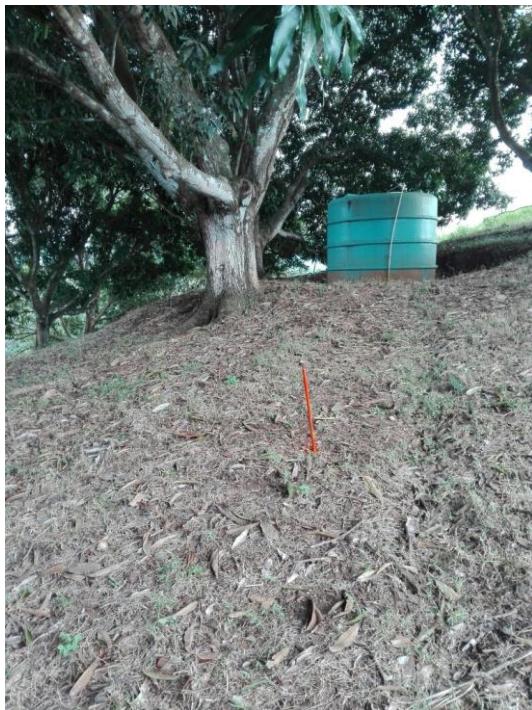
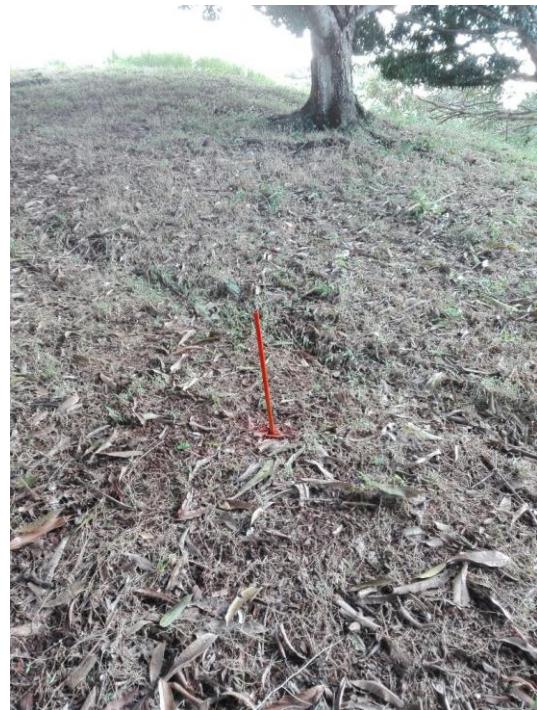
Punto #1 de replanteo: El primero punto que se replanteo está ubicado entre los vértices 2-3, se coloca sobre el lindero para que exista una guía entre estos vértices, máxime que la distancia entre ellos es de 198m.

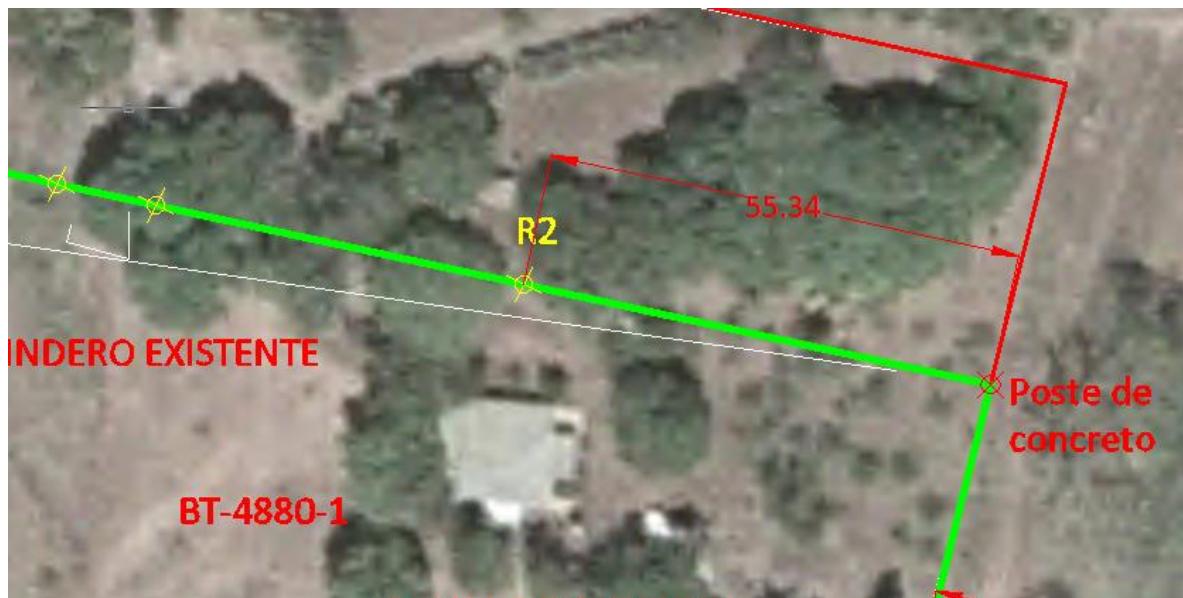
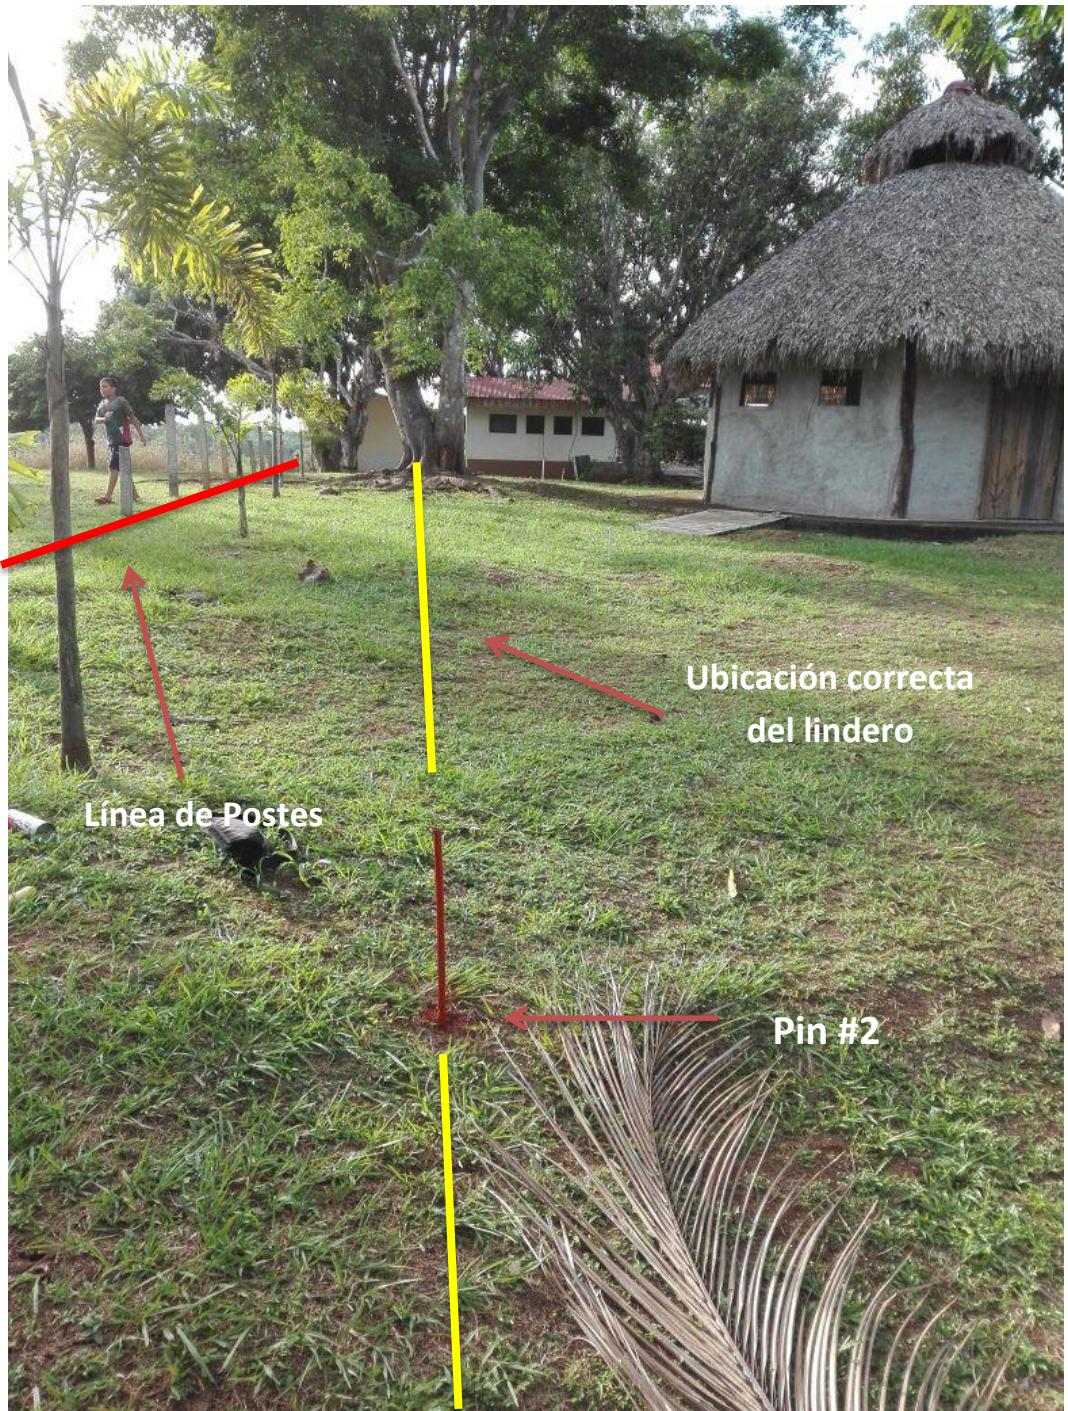
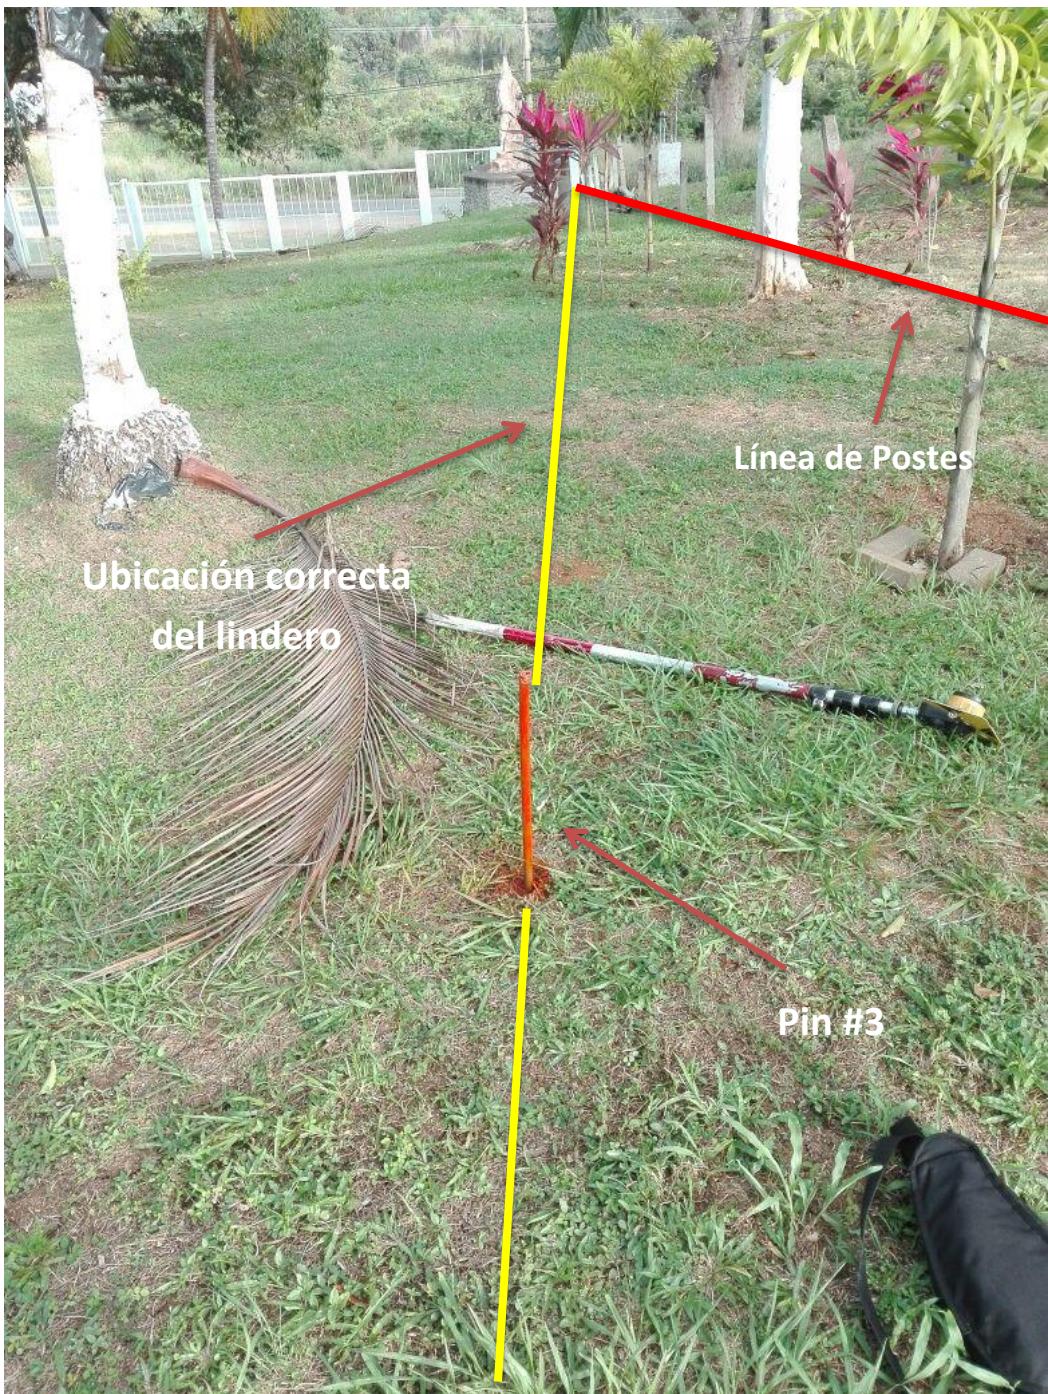
Punto #2 de replanteo: El segundo punto de replanteo se encuentra ubicado entre los vértices 4-1, a 55.34 metros del vértice 1 esto para determinar la línea correcta de los planos de catastro.

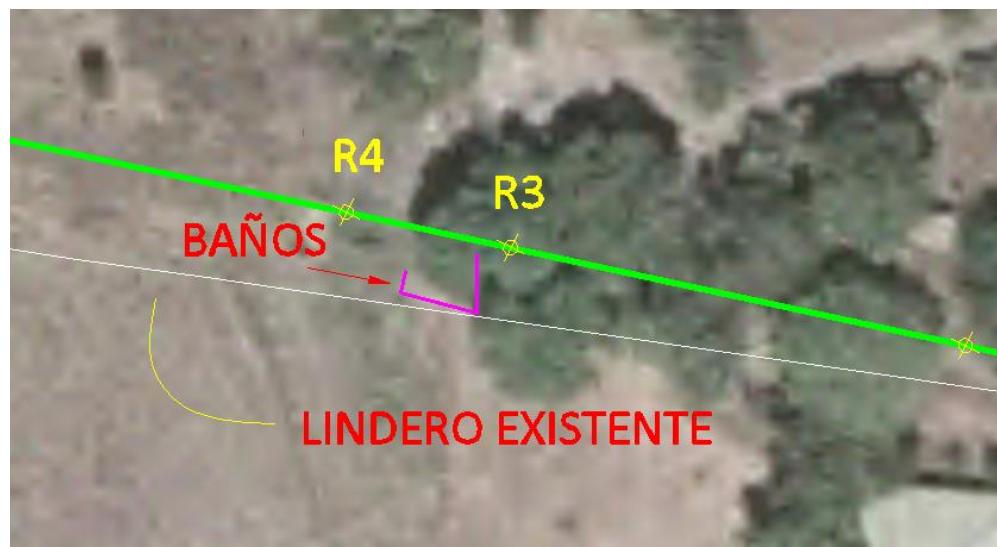
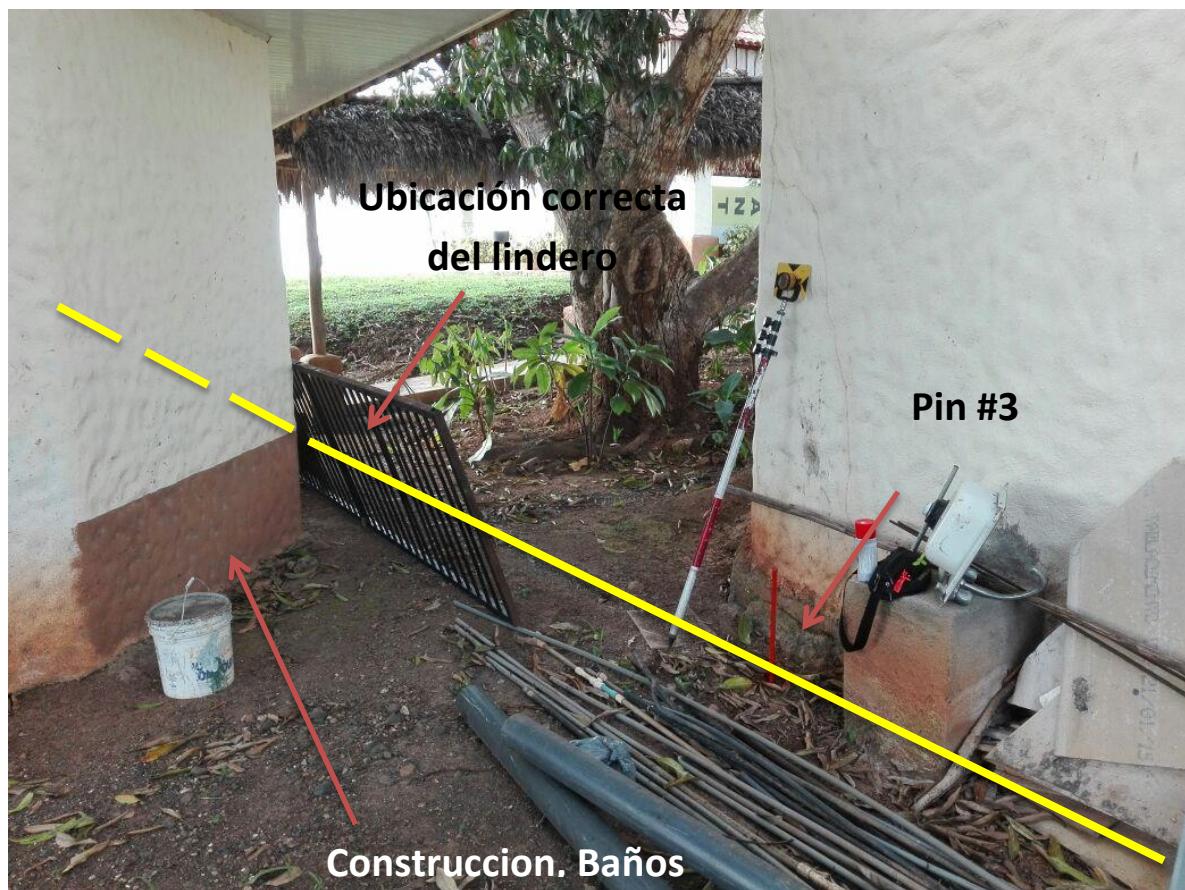
Puntos #3 y #4 de replanteo: Estos dos puntos se ubicaron cerca de una construcción vecina esto para verificar y comprobar la invasión existente.

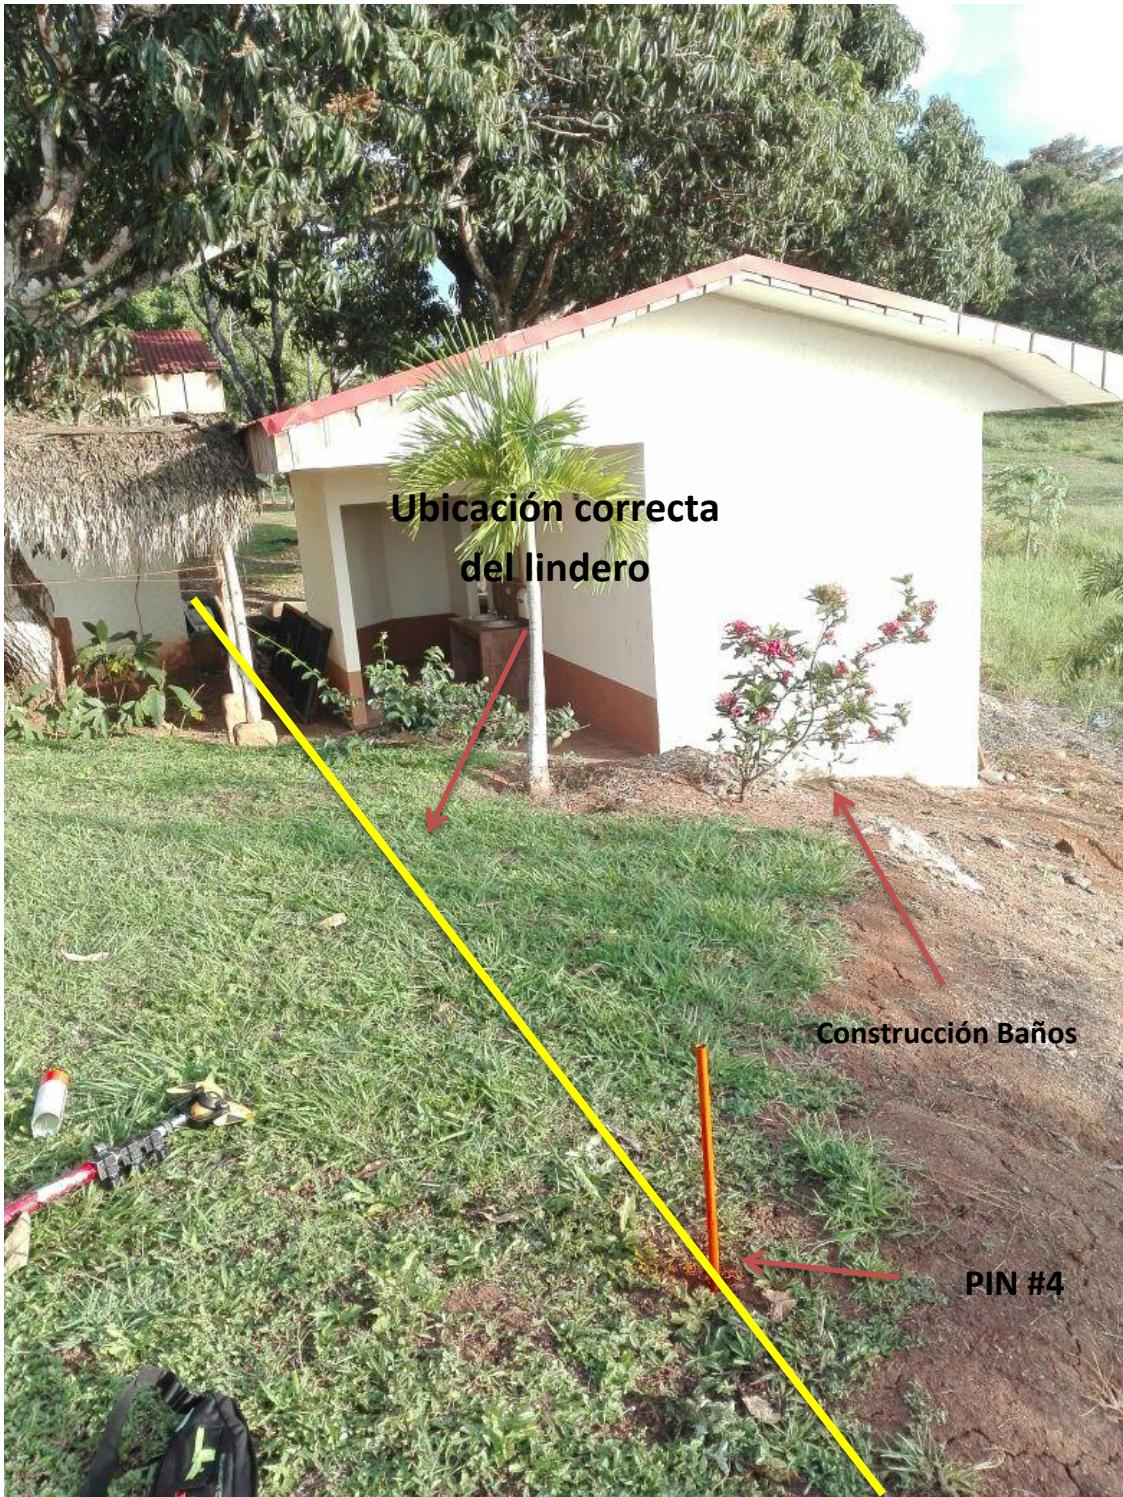
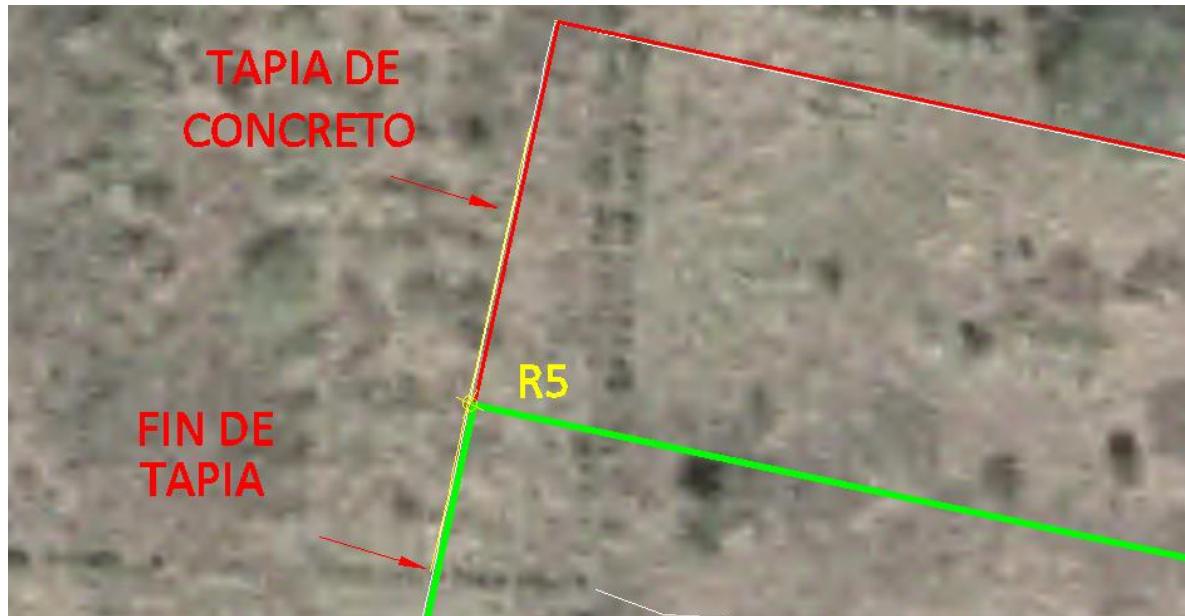
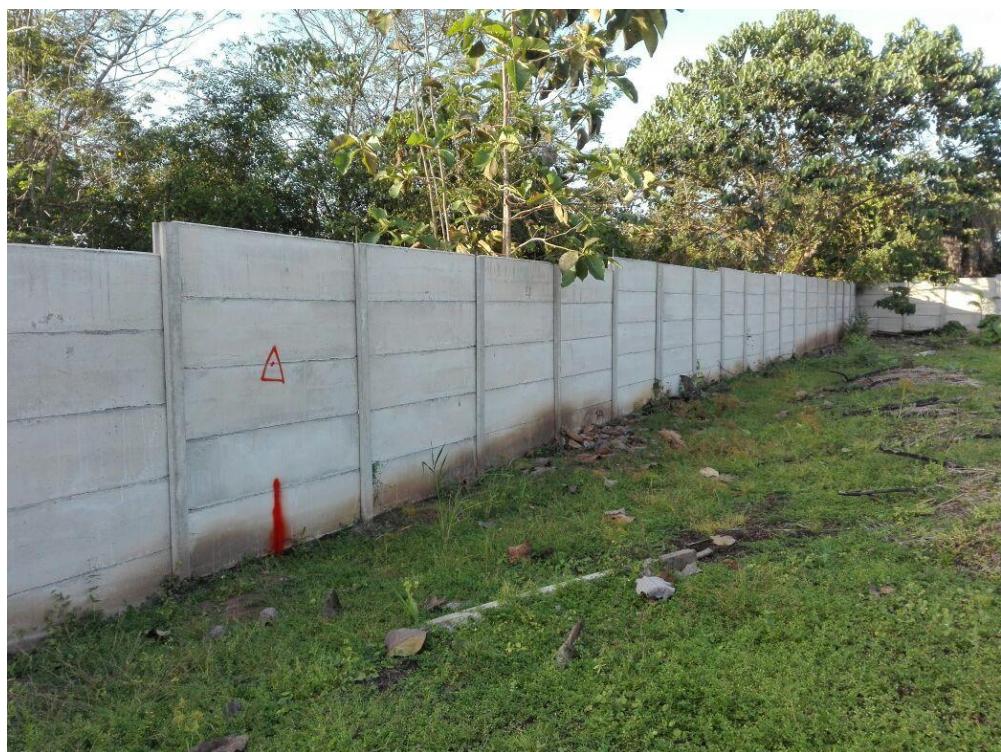
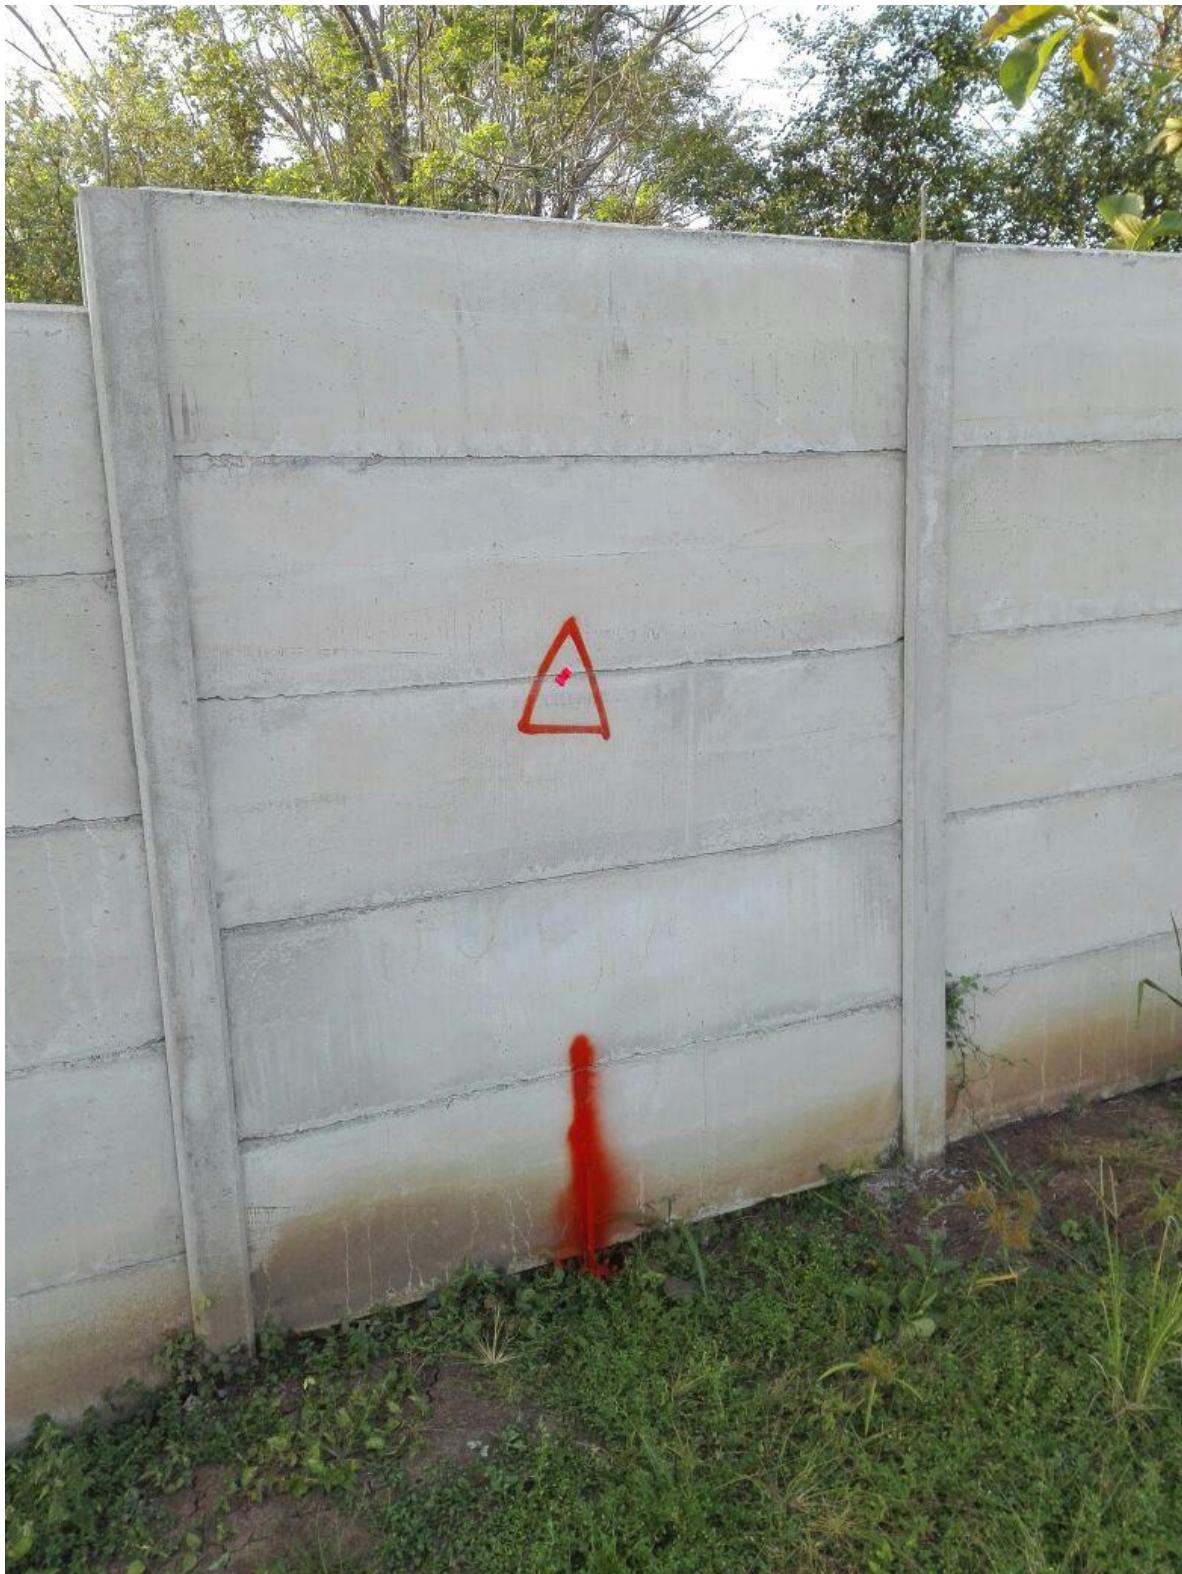
Punto #5 de replanteo: Este punto se ubica sobre la tapia oeste, mostrando donde debería ir la cerca dividiendo las dos fincas involucradas 6-170753 y la 6-170754 (BT-4880).

- Informar al propietario de la finca 6-170753(colindante norte) que existe una invasión y coordinar con él, la demolición de las construcciones de los baños.
- Reubicar la línea de postes del linderio norte.
- Amojonar el vértice 4 y con esto la corrección de la tapia del linderio oeste.

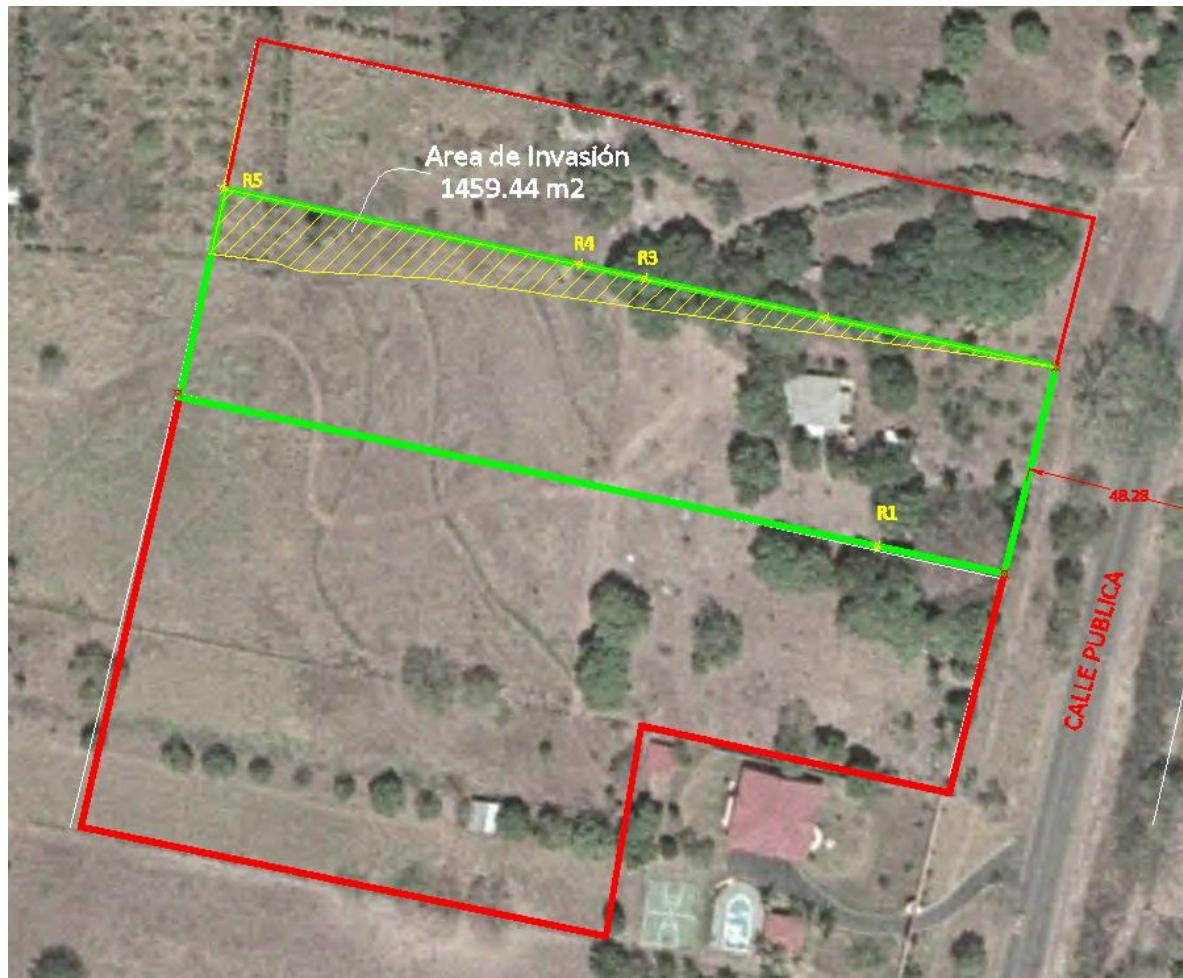
La finalidad del trabajo consiste en levantamiento y replanteo del bien temporal BT-4880, el cual se realizó obteniendo como resultado una invasión de una construcción ubicada en el lindero norte de más de 1459m²

Se concluye que la línea de postes encontrada en el lindero norte está mal ubicada y que se debe corregir a como se materializaron los pines del presente trabajo. Por lo que se debe proceder a la demolición de las construcciones como los baños ubicados en el lindero norte.

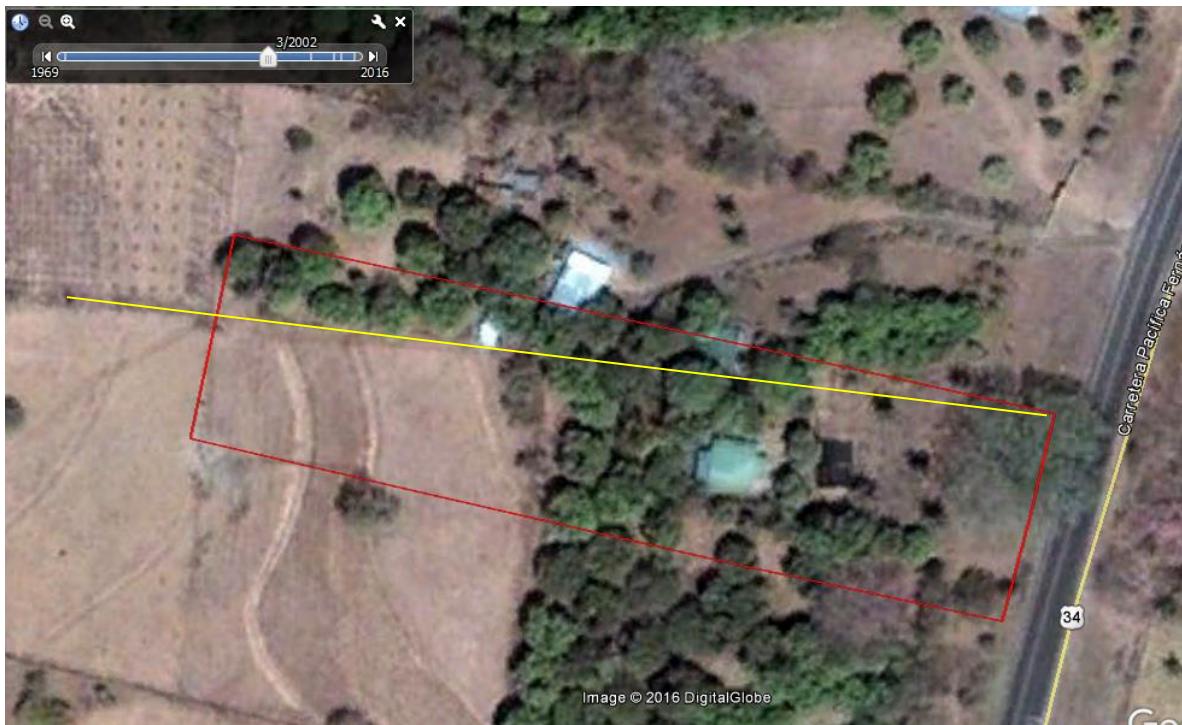
Imagen tomada en Marzo 2002 Google-Earth

Además, se investigó con la herramienta de Google-Earth, que esta línea de postes existe desde el año 2002.
