1. FICHA TÉCNICA TOPOGRÁFICA

1.1 Información General:	IT01-LEV- _BT7161-1
1.1.1 Solicitante:	<u>Ing Topografo - Gustavo Alvarado Gonzalez</u>
1.1.2 Fecha de solicitud:	<u>9/10/2019</u>

1.2.2 Otras señas:	<u>Condominio Pacific Plaza</u>
1.2.3 Localización por Coordenadas	
1.2.3.1 CRTM05	
Este (m):	<u>325526 m</u>
Norte (m):	<u>1168008 m</u>

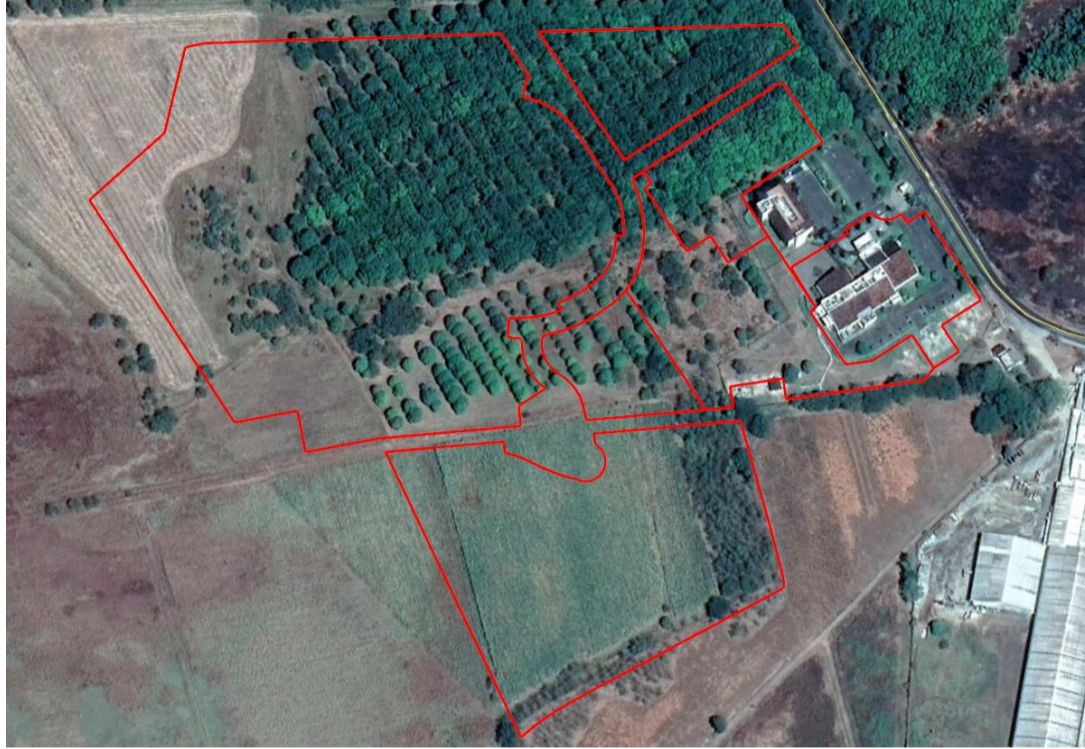
2. Como se observa en el croquis, la malla perimetral no corresponde con la division representada por lo planos de los bienes 1-3-5, ya que la misma atraviesa los bienes 3 y 5. Además, al comparar el plano del bien 1 con respecto a la realidad , notese que se usa parte de esta propiedad para ingresar al parqueo principal del bien 3, el bien 1 cuenta con area propia de parqueo propia y fuera de estos bienes, como parte del condominio general o de la finca matriz del condominio Pacific Plaza se encuentra el parqueo principal, que por este, deberia existir un acceso al parqueo del edificio de locales comerciales, esto segun planos de catastro.

1. Existe una diferencia considerable entre lo indicado por los planos de catastro tanto de los bienes 1-3-5 como los de los bienes 2-4-6-7 según lo observado en el visualizador de archivos kml, respecto a la realidad física, al ser propiedades en régimen de condominio se deben respetar los planos de catastro o en su defecto corregir el diseño del condominio.

1. Disponer para la venta los bienes con las advertencias topográficas indicadas en el presente informe, ya que la tramitología para la corrección de las incongruencias encontradas sería un reproceso para los objetivos de Venta de Bienes.
