**Informe visita bien 5942-1  
Ingeniero Topógrafo Gustavo Alvarado González.  
Ingeniero Topógrafo Gabriel Moraga Umaña.  
Control y Administración de Bienes.  
Dirección General de Infraestructura y Compras.**

- Bien número 5942-1
- Labor a realizar: replantear los vértices correspondientes al plano P-1674900-2013.

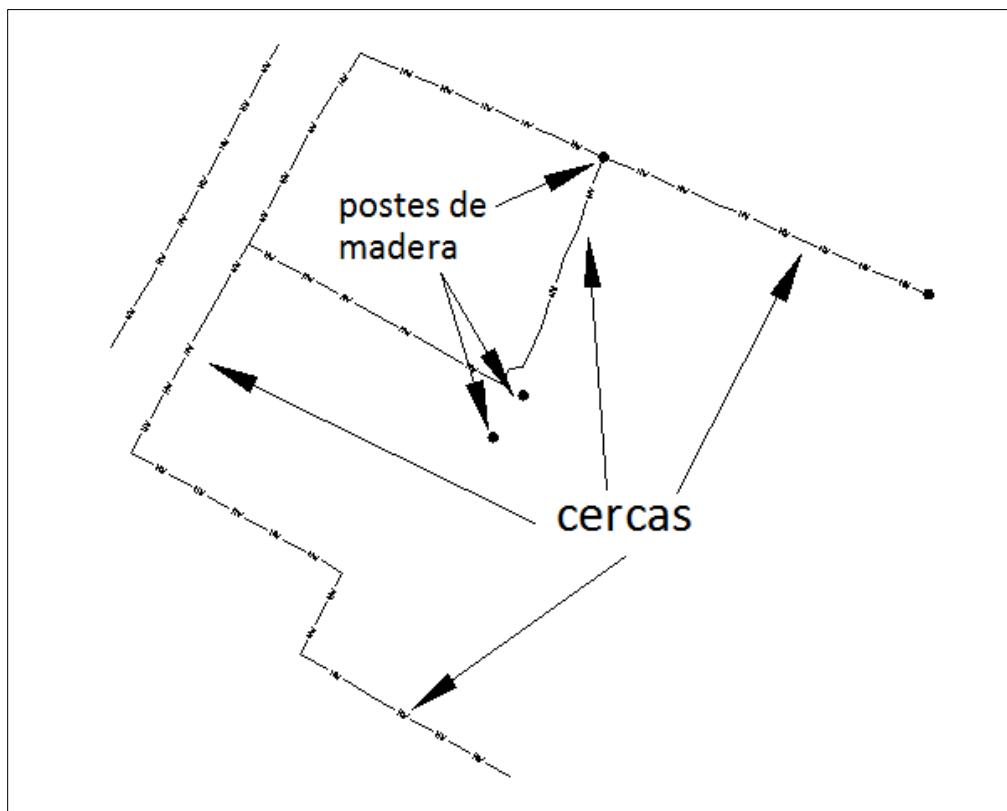
Para el levantamiento topográfico se utilizó metodología convencional, en la cual se usa el equipo: estación total, trípode de aluminio, bastón con prisma. Se encuentran cercas frente a calle pública, una supuesta cerca que se cree es el límite entre la propiedad del banco y el colindante oeste, una cerca al norte y se denota una cerca que delimita todo el resto de la finca madre y las demás fincas al sureste, en base a esto se adjunta el croquis de levantamiento:

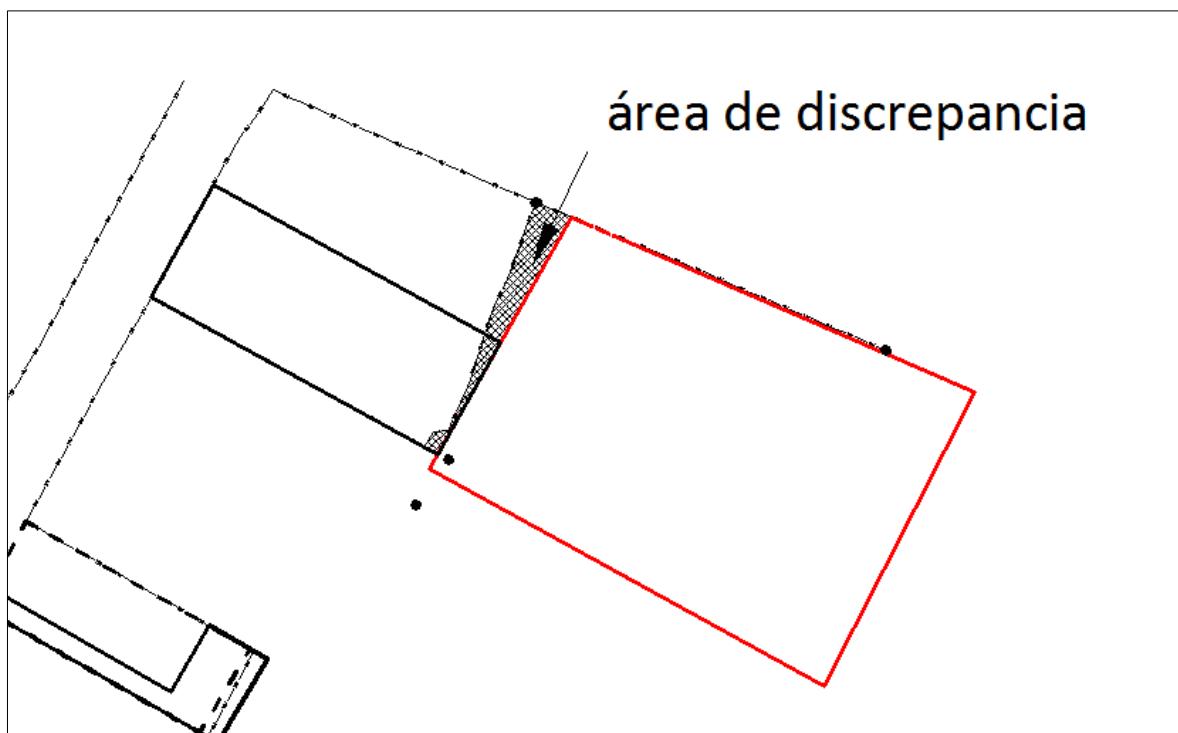
Como se nota en la imagen anterior, la línea roja corresponde al plano propiedad del banco, al referenciar los planos respecto a la cerca frente a calle pública y la que se encuentra en el lindero norte se obtiene que la cerca que existe en campo no representa el límite real entre los planos P-1674900-2013 y P-1792661-2015, por lo tanto se indica como área de discrepancia, esta área al ser delimitada por cercas es fácil su corrección por lo tanto procedemos a realizar el replanteo de los vértices del plano con su ubicación verdadera.

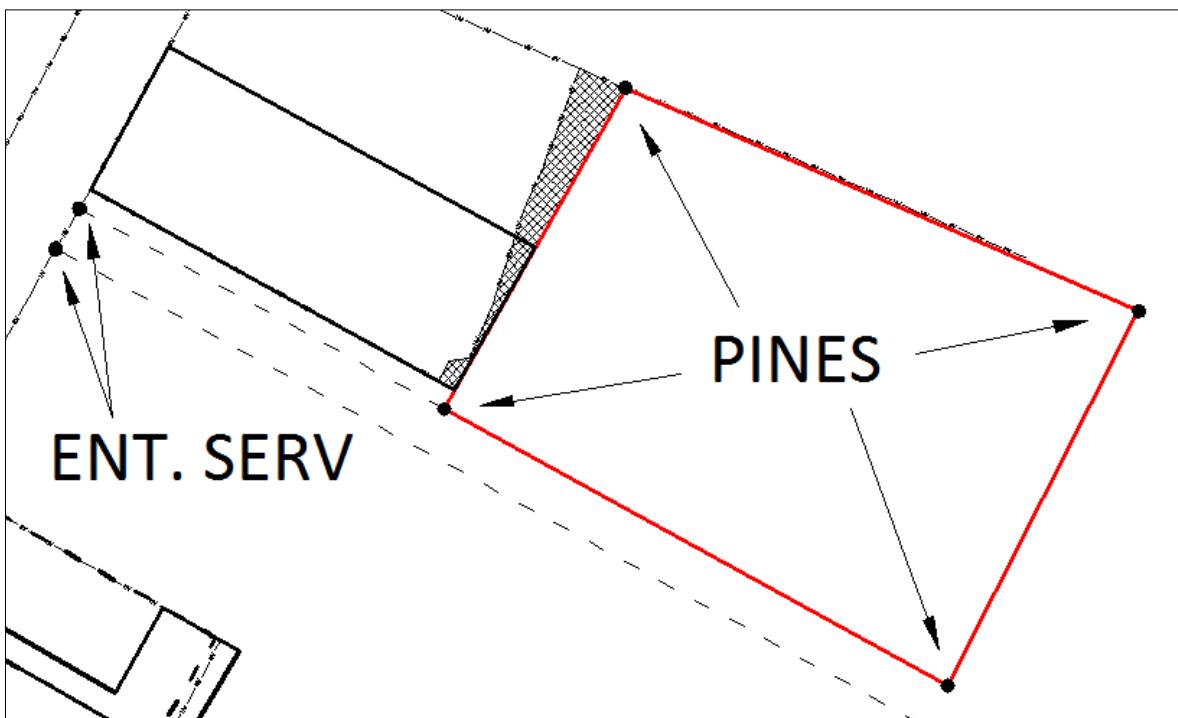
Según la imagen anterior se replantearon 4 pinos correspondientes a los 4 vértices del plano P-1674900-2013 y dos pinos más correspondientes al principio de la servidumbre. Ver imágenes de los puntos replanteados en anexos.
