PREFEITURA DO MUNICÍPIO DE ITAGUAÇU

Coordenadoria Municipal de Defesa Civil

ANUÊNCIA DA DEFESA CIVIL MUNICIPAL

3. JUSTIFICATIVA TÉCNICA - CLASSIFICAÇÃO DE RISCO NO BAIRRO LÍRIO DO CAMPO

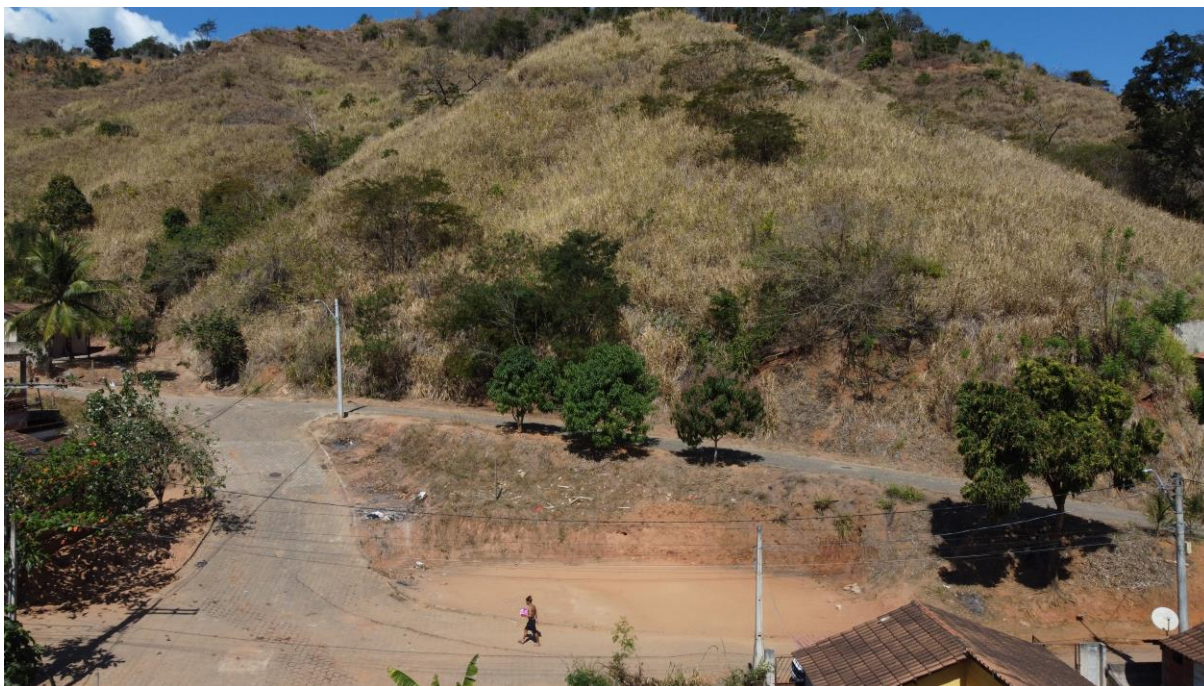
Figura 1 – Vista Frontal do local

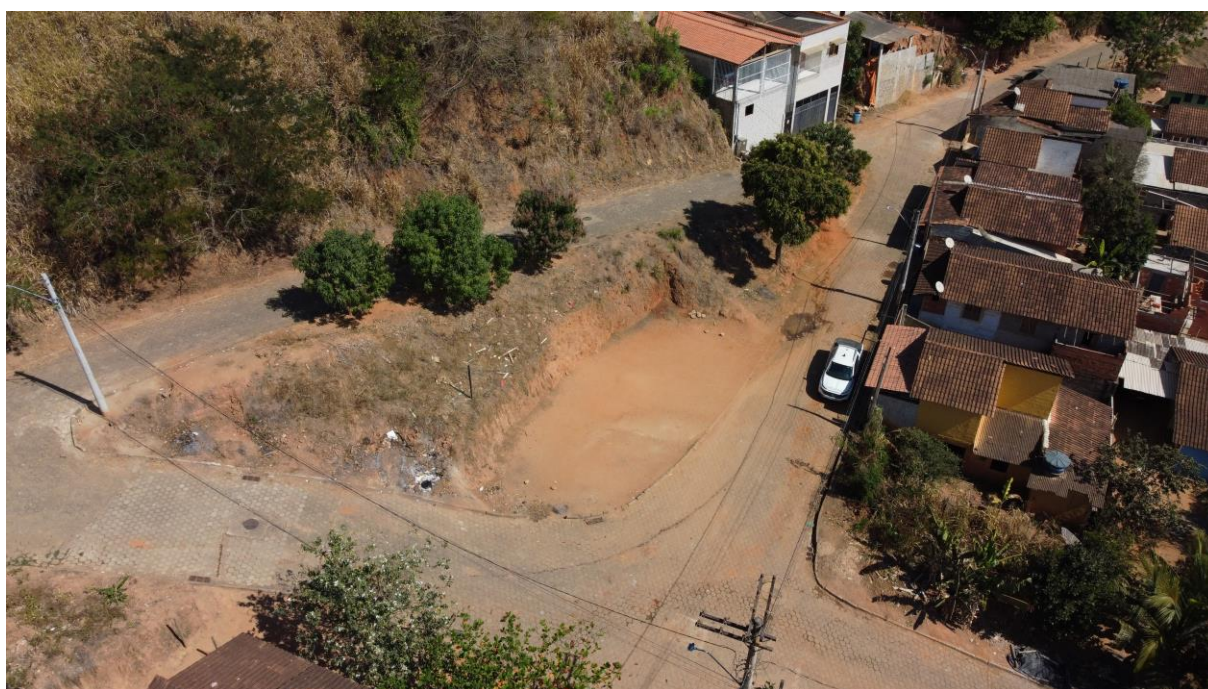
Figura 2 – Vista Lateral, mostrando o corte de talude já existente.

Além disso, **as obras propostas no projeto — que preveem contenção e adequação da drenagem em talude já existente — possuem caráter preventivo**, favorecendo diretamente a **redução do risco geológico**, uma vez que atuam no controle da erosão superficial e no escoamento adequado das águas pluviais, estabilizando a encosta.

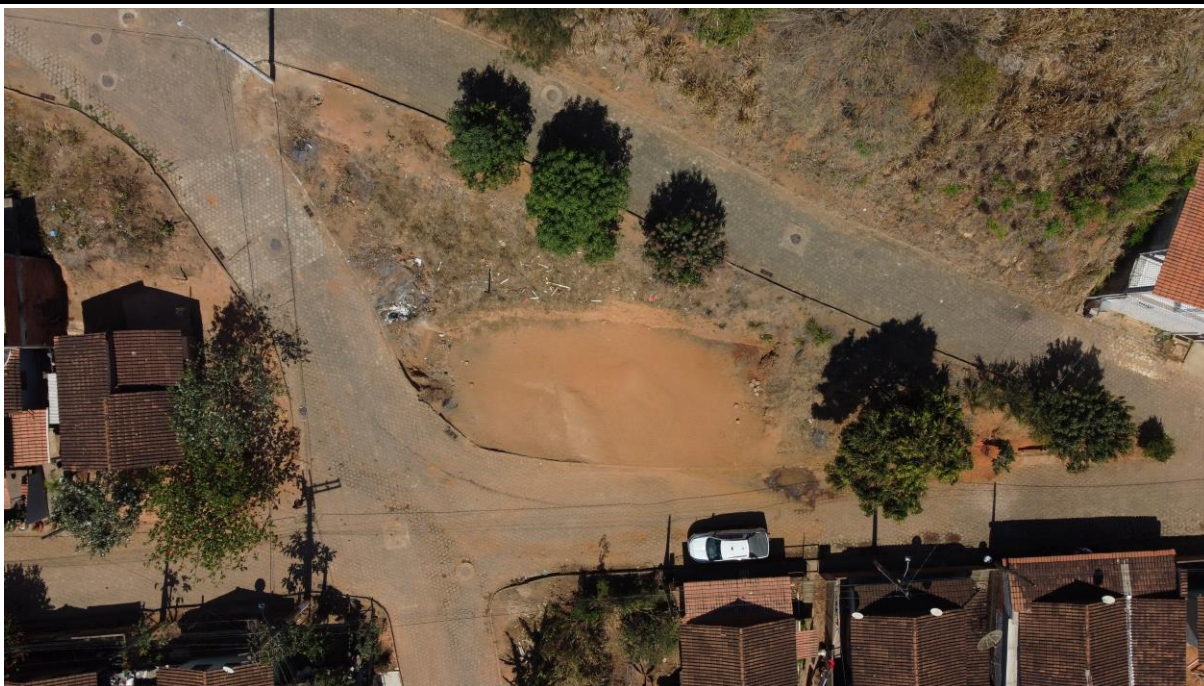
Figura 3 - Fotografia com vista superior da área
