Restoration of Al-Abbas Mosque

Khawlan region
Asnaf, Yemen

RESTAURATION DE LA MOSQUEE

AL-ABBAS 12e.SIECLE

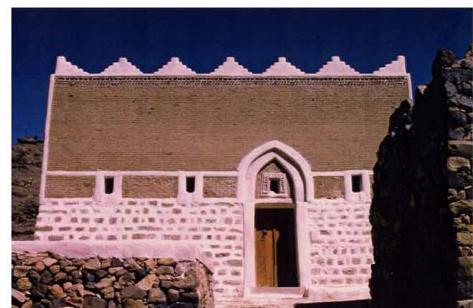
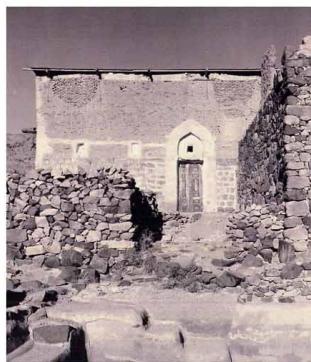
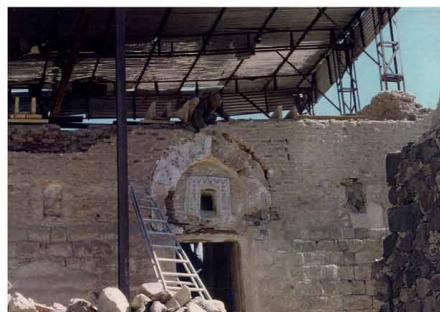
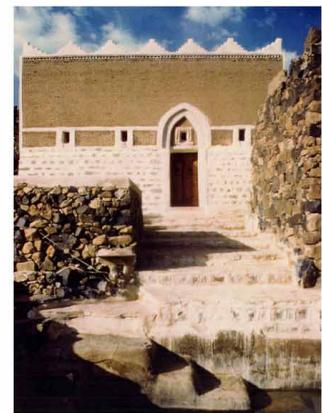
FAÇADE PRINCIPALE OUEST

Etat de conservation: *Murs éversés et délitage de l'appareil de briques (1-3- 6-11), la partie supérieure du bâtiment très endommagée a été démontée (4) jusqu'aux zones saines conservées. #Dégradation de nombreuses pierres et détachement de joints de la partie base du bâtiment.

Restauration: - *appareil de briques: consolidation de la partie inférieure saine par infiltration de lait de chaux et réfection de la partie supérieure (briques-mortier de terre et liant de chaux copiant l'original, (P-4-3) jusqu'au 3/4 zones les plus importantes: murs Ouest - Est -Nord et angles). #Rejointoyage des pierres par " mortier d'étanchéité "qadad traditionnel.

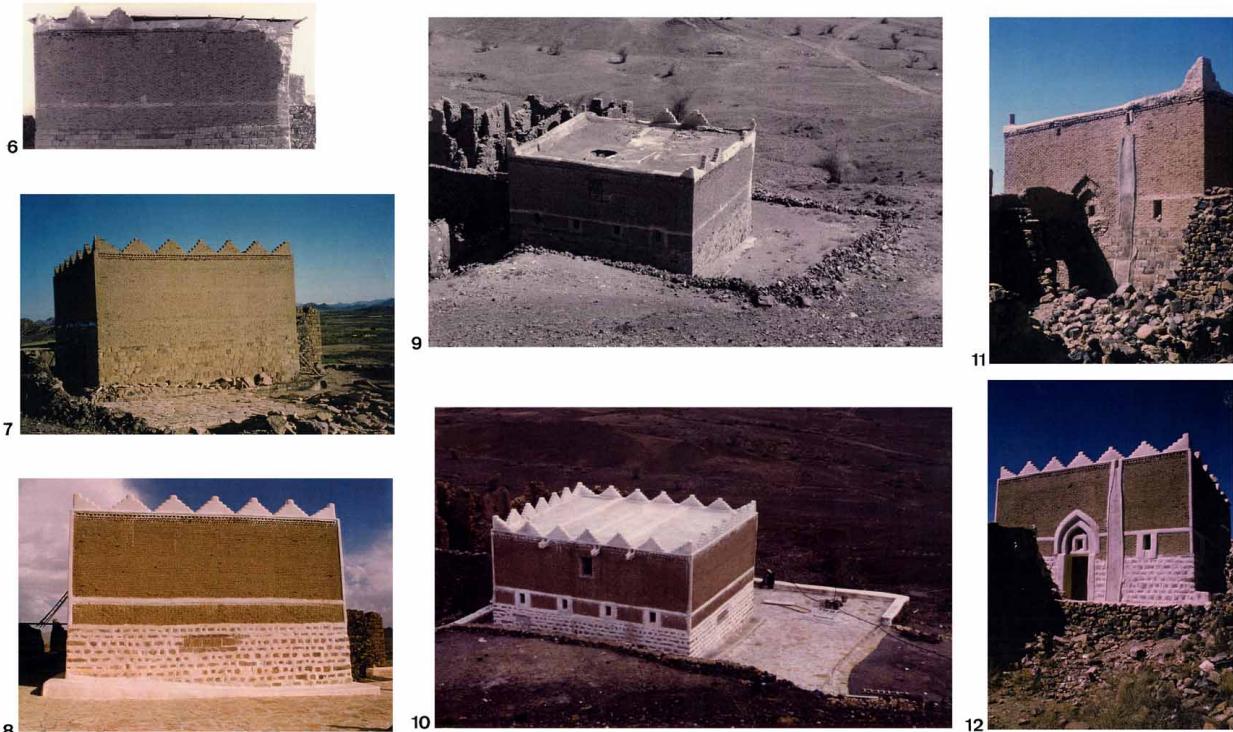
MUR NORD: avant (6), pendant (7) et après (8) restauration. Seul mur aveugle de la mosquée, le dos du mur de la Qibla porte une inscription en langue Sudarabique datée par l'épigraphie du 2^e siècle (p.5:4); ce réemploi fait écho aux chapiteaux antiques réemployés dans la mosquée.

MUR EST (angle E/N) : avant (9) et après (10) restauration. Photo 9 (archives C.F.E.Y), le trou nettement visible sur le toit en 1985 est à l'origine des premiers effondrements qui mettaient en grave danger le plafond; cet état d'urgence déclencha ce projet de restauration. Les gouttières, en pierres, ajout de la restauration, sont une mesure renforcée de "conservation".

MUR SUD: avant (11) et après restauration (12). Là se situe l'unique gouttière originale, restaurée à l'identique, qui était la seule évacuation des eaux de la terrasse.

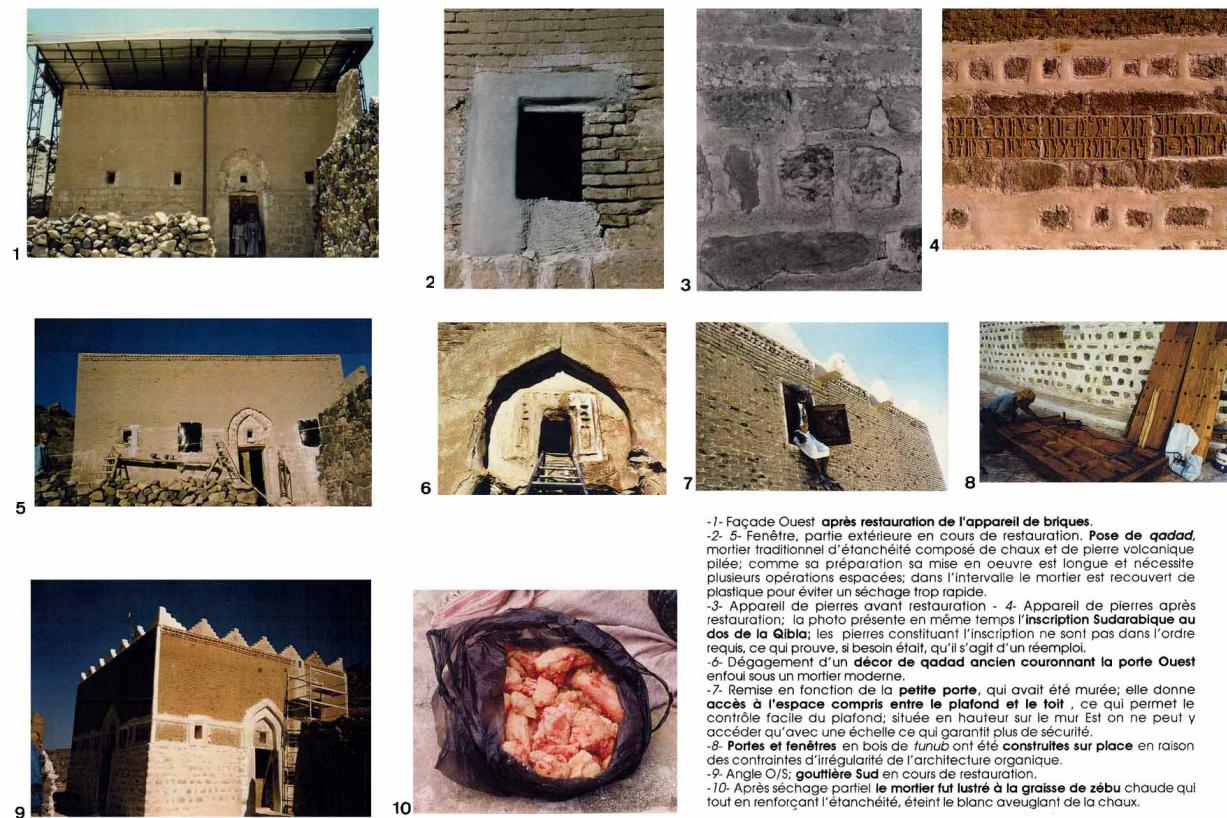
RESTAURATION ARCHITECTURALE/ DIVERS

-1- Façade Ouest après restauration de l'appareil de briques.
 -2- 5- Fenêtre, partie extérieure en cours de restauration. **Poser le qadad**, mortier traditionnel d'étanchéité composé de chaux et de pierre volcanique pilée; comme sa préparation se mise en oeuvre est longue et nécessite plusieurs opérations espacées; dans l'intervalle le mortier est recouvert de plastique pour éviter un séchage trop rapide.
 -3- Appareil de pierres avant restauration - 4- Appareil de pierres après restauration; la photo présente en même temps l'**inscription Sudarabique au dos de la Qibla**; les pierres constituant l'inscription ne sont pas dans l'ordre requis, ce qui prouve, si besoin était, qu'il s'agit d'un remplacement.
 -6- Dégagement d'un **décor de qadad** ancien couronnant la porte Ouest enfoui sous un mortier moderne.
 -7- Remise en fonction de la **petite porte**, qui avait été murée; elle donne accès à l'espace compris entre le plafond et le toit , ce qui permet le contrôle facile du plafond; située en hauteur sur le mur Est on ne peut y accéder qu'avec une échelle ce qui garantit plus de sécurité.

-8- Portes et fenêtres en bois de *tunub* ont été construites sur place en raison des contraintes d'irrégularité de l'architecture organique.
 -9- Angle O/S; **gouttière Sud** en cours de restauration.
 -10- Après séchage partiel le mortier fut lustré à la graisse de zébu chaude qui tout en renforçant l'étanchéité, éteint le blanc aveuglant de la chaux.

Cette restauration a concerné le pourtour immédiat de la mosquée: **travaux de terrassement** (1 Est -5 Nord) et **dallage d'épandage** (2-4 Est - 6 Nord - 7-8 Ouest) avec pente orientée vers l'ouest en direction de bassin situé en contrebas de la façade principale. **Aménagement de la terrasse** O/N et stabilisation des murs de soutènement - **Aménagement de l'escalier d'accès au bassin** (7-8) suivant les anciennes traces. Les parties dégradées de l'appareil de briques furent restaurées sur le modèle d'origine (3).

Seule réelle **nouveauté** dans l'ordre initial, malgré le parti pris de restaurer "à l'identique", la couverture et l'évacuation des eaux de pluie: **à l'origine une seule surface**, tendant à s'affaisser au centre (p.3:9) orientait sa pente vers une seule gouttière au Sud. Celle-ci ne dessert plus que le 1/4 Sud de la surface, car **désormais, le toit est divisé en 4 surfaces** délimitées par des murets (p.3:10) suivants les poutres-maîtresses; **3 nouvelles surfaces**, orientées vers l'Est, évacue l'eau à travers **3 nouvelles gouttières de pierre taillée**, conçues le plus discrètement possible pour ne pas transformer l'aspect initial du mur.

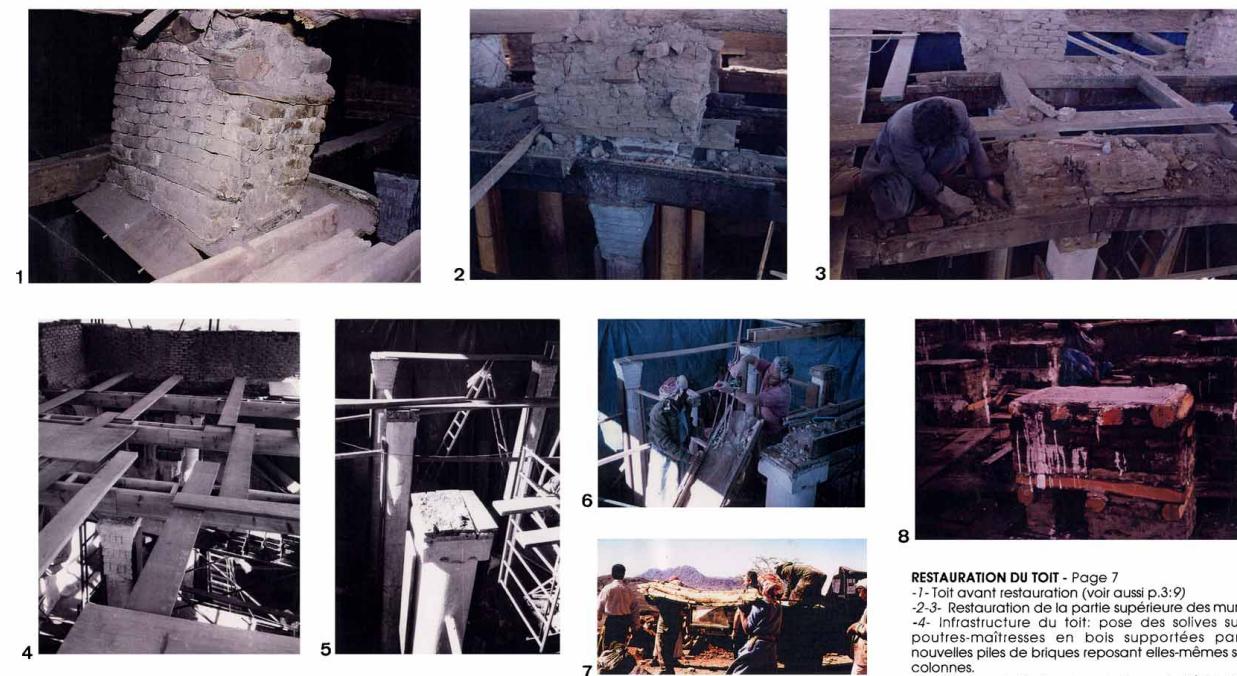
RESTAURATION DU TOIT - Page 7
 -1- Toit avant restauration (voir aussi p.3:9)
 -2- 3- Restauration de la partie supérieure des murs .
 -4- Infrastructure du toit: pose des solives sur les poutres-maitresses en bois supportées par les nouvelles piles de briques reposant elles-mêmes sur les colonnes.
 -5- 6-7- Pose de la structure de base de l'étanchéité: treillis de branchements posé sur les solives servant d'armature à la terre damée.
 -8- P.3:10- les nouveaux murets de briques divisant la surface du toit et canalisant les eaux garantissent une meilleure conservation.
 -9-10- Structure supérieure de l'étanchéité; la mosaïque de cailloux plantés dans la terre sert d'armature au Qadad
 -11-12- Le mortier est poli à la pierre avant de recevoir la graisse.

-1-2- Anciennes piles de briques supportant le toit et suspendant le plafond à caissons, avant restauration; leur état de délabrement excluait une restauration; leur réfection impliquerait le démontage du toit.
 -3- Après démontage du toit, démontage des piles de briques. -6- Dépose des poutres-maitresses aux coffrages décorés, derniers éléments du plafond qui étaient prisonniers des piles de briques.

-7- Pièces par pièces (près de 1000) le plafond démonté est transporté à Sanaa pour y être restauré.
 -4- Après démontage des piles. -5- Après pose des nouvelles structures de bois du plafond.
 -8- Dans les nouvelles piles de briques, construites sur le modèle des anciennes, ont été réservées des cavités qui permettront de remettre en place les structures du plafond (p.9:6).

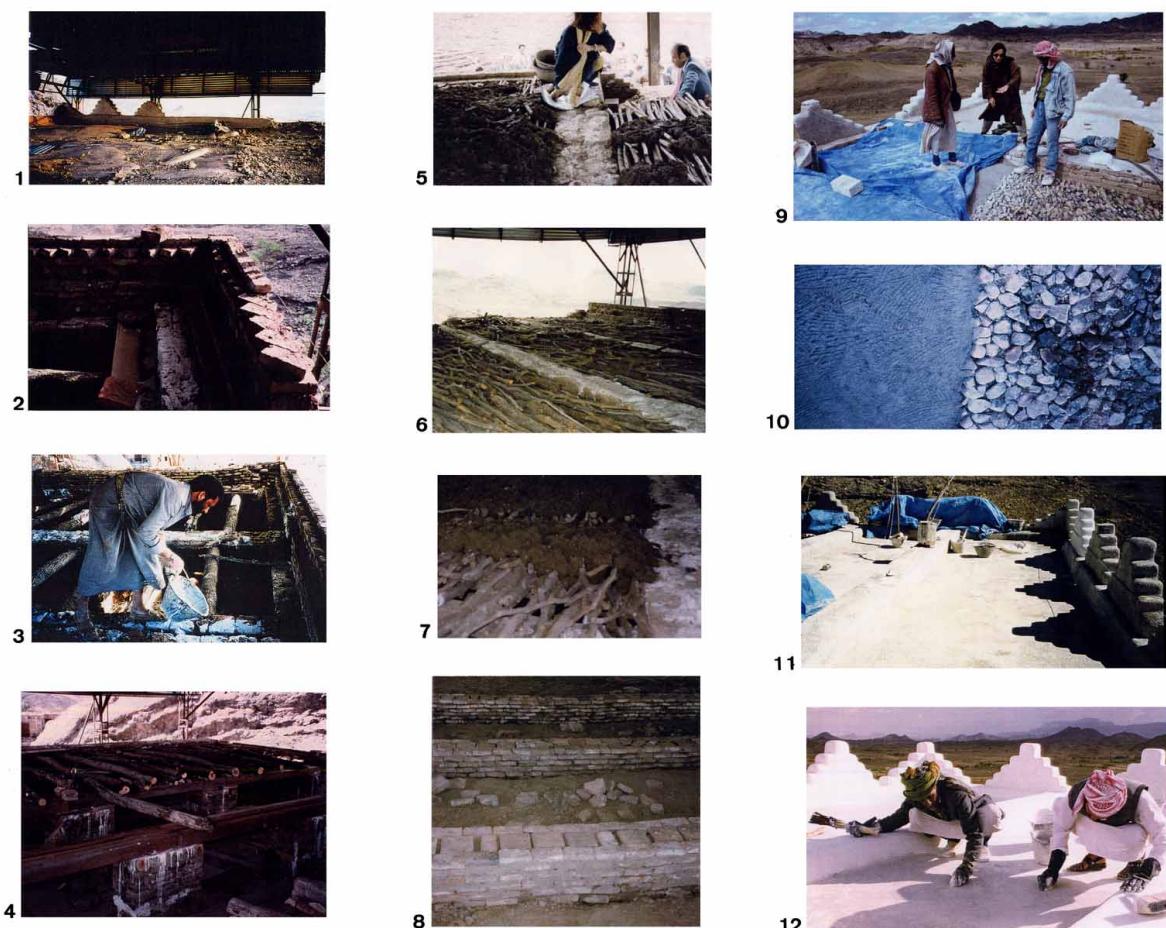
ENTRE LE PLAFOND ET LE TOIT

-1- Avant restauration et après dépose des parties supérieures des caissons. Les éléments de la base du plafond, structures porteuses des caissons, sont prisonniers des piles de briques et des murs. On opère sur les décors.

-2- Après restauration-plafond vu de dos. La structure du toit est semblable à celle d'origine, mais pour éviter l'empoussièrement la base du toit a été enduite de plâtre traditionnel gesso et les poutres protégées d'une protection insecticide (traitement subi par tous les bois utilisés dans la restauration du bâtiment et du plafond).

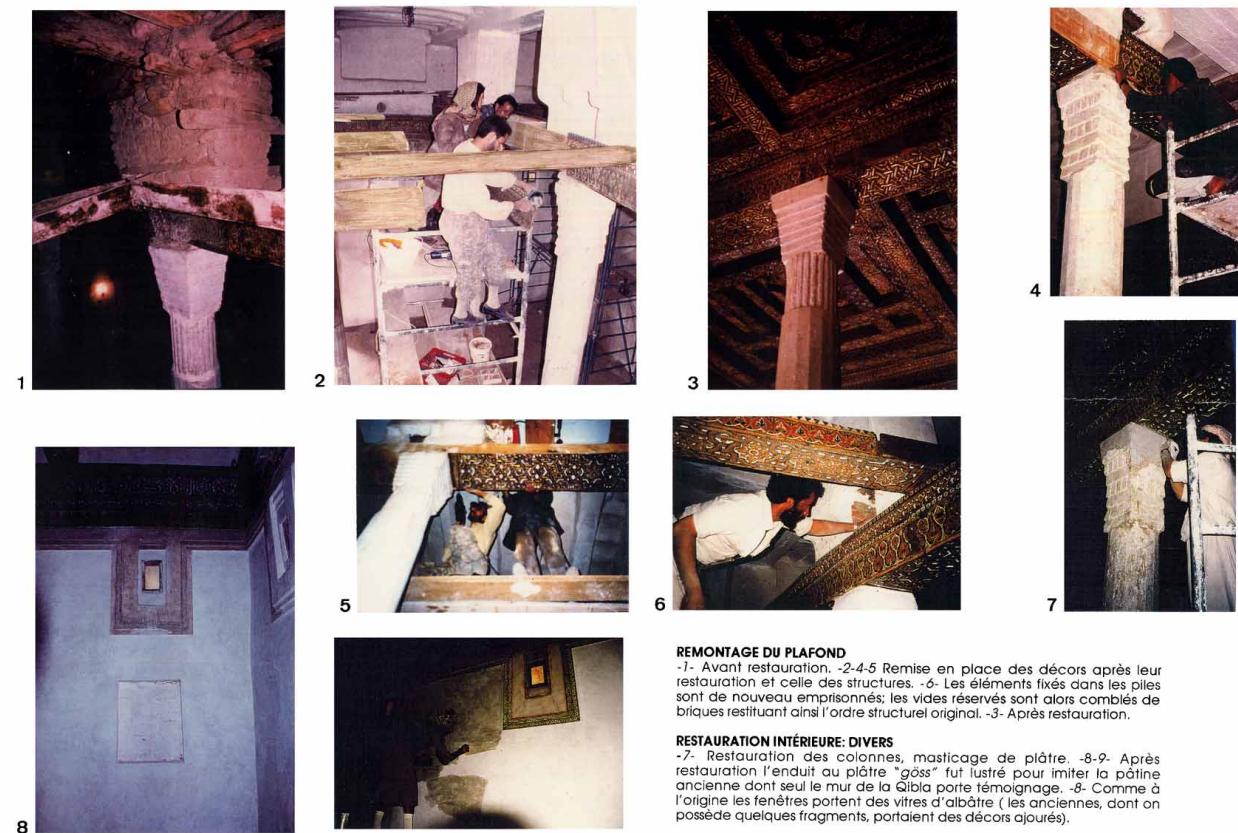
**REMONTAGE DU PLAFOND**

-1- Avant restauration. -2-4-5 Remise en place des décors après leur restauration et celle des structures. -6- Les éléments fixés dans les piles sont de nouveau emprisonnés; les vides réservés sont alors comblés de briques restituant ainsi l'ordre structurel original. -3- Après restauration.

-7- Restauration des colonnes, masticage de plâtre. -8-9- Après restauration l'enduit au plâtre "göss" fut lustré pour imiter la pâture ancienne dont seul le mur de la Qibla porte témoigne. -8- Comme à l'origine les fenêtres portent des vitres d'albâtre (les anciennes, dont on possède quelques fragments, portaient des décors ajourés).

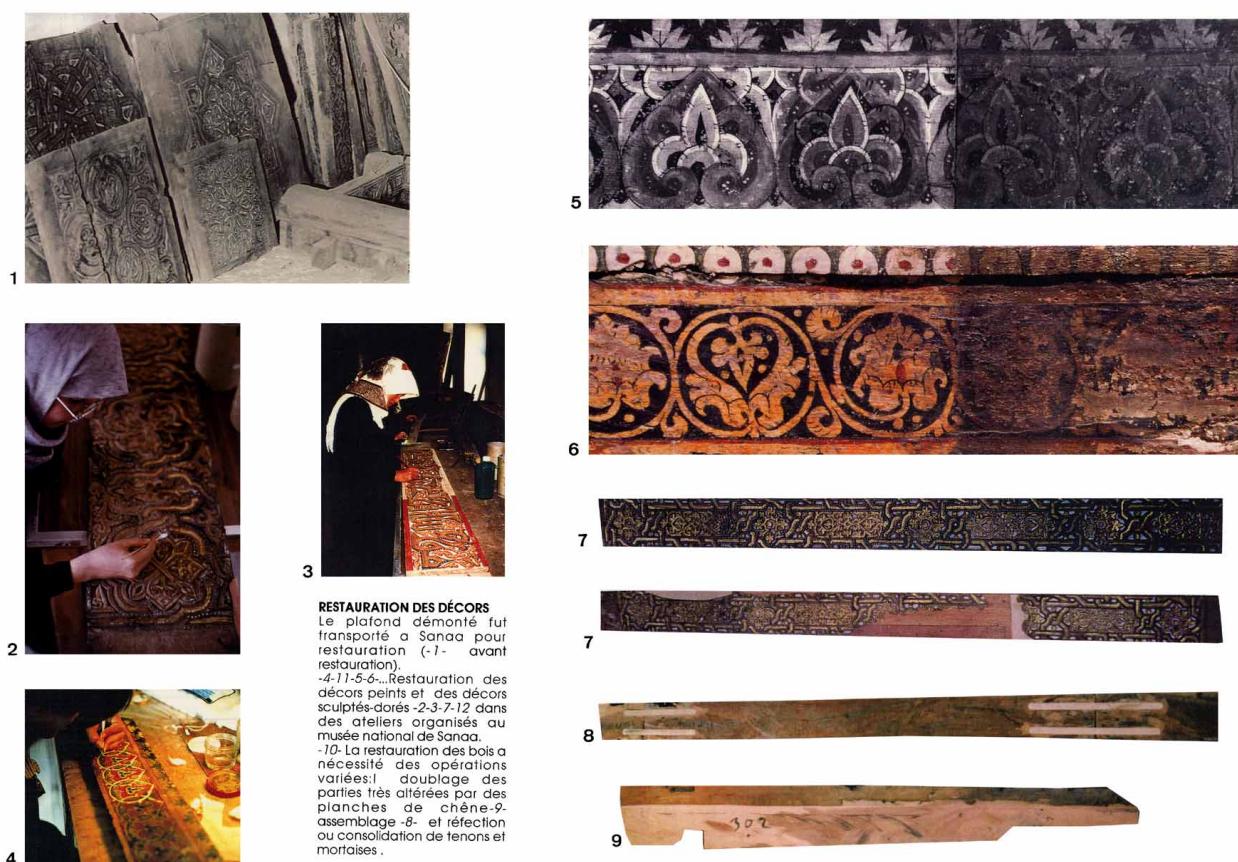
**RESTAURATION DES DÉCORS**

Le plafond démonté fut transporté à Sanaa pour restauration (-1- avant restauration).

-4-11-5-6- Restauration des décors peints et des décors sculptés dorés -2-3-7-12 dans des ateliers organisés au musée national de Sanaa.

-7- La restauration des bois a nécessité des opérations variées: il doublage des parties très altérées par des planches de chêne -9- assemblage -8- et réfection ou consolidation de tenons et mortaises.
