**CARACTERIZAÇÃO QUÍMICA E ESTRUTURAL DE
MATERIAIS DE FIXAÇÃO INTERNA DE FRATURAS
FACIAIS**

Cuiabá
2016

Dissertação apresentada à UNIC, para a obtenção do
título de Mestre em Ciências Odontológicas Integradas.

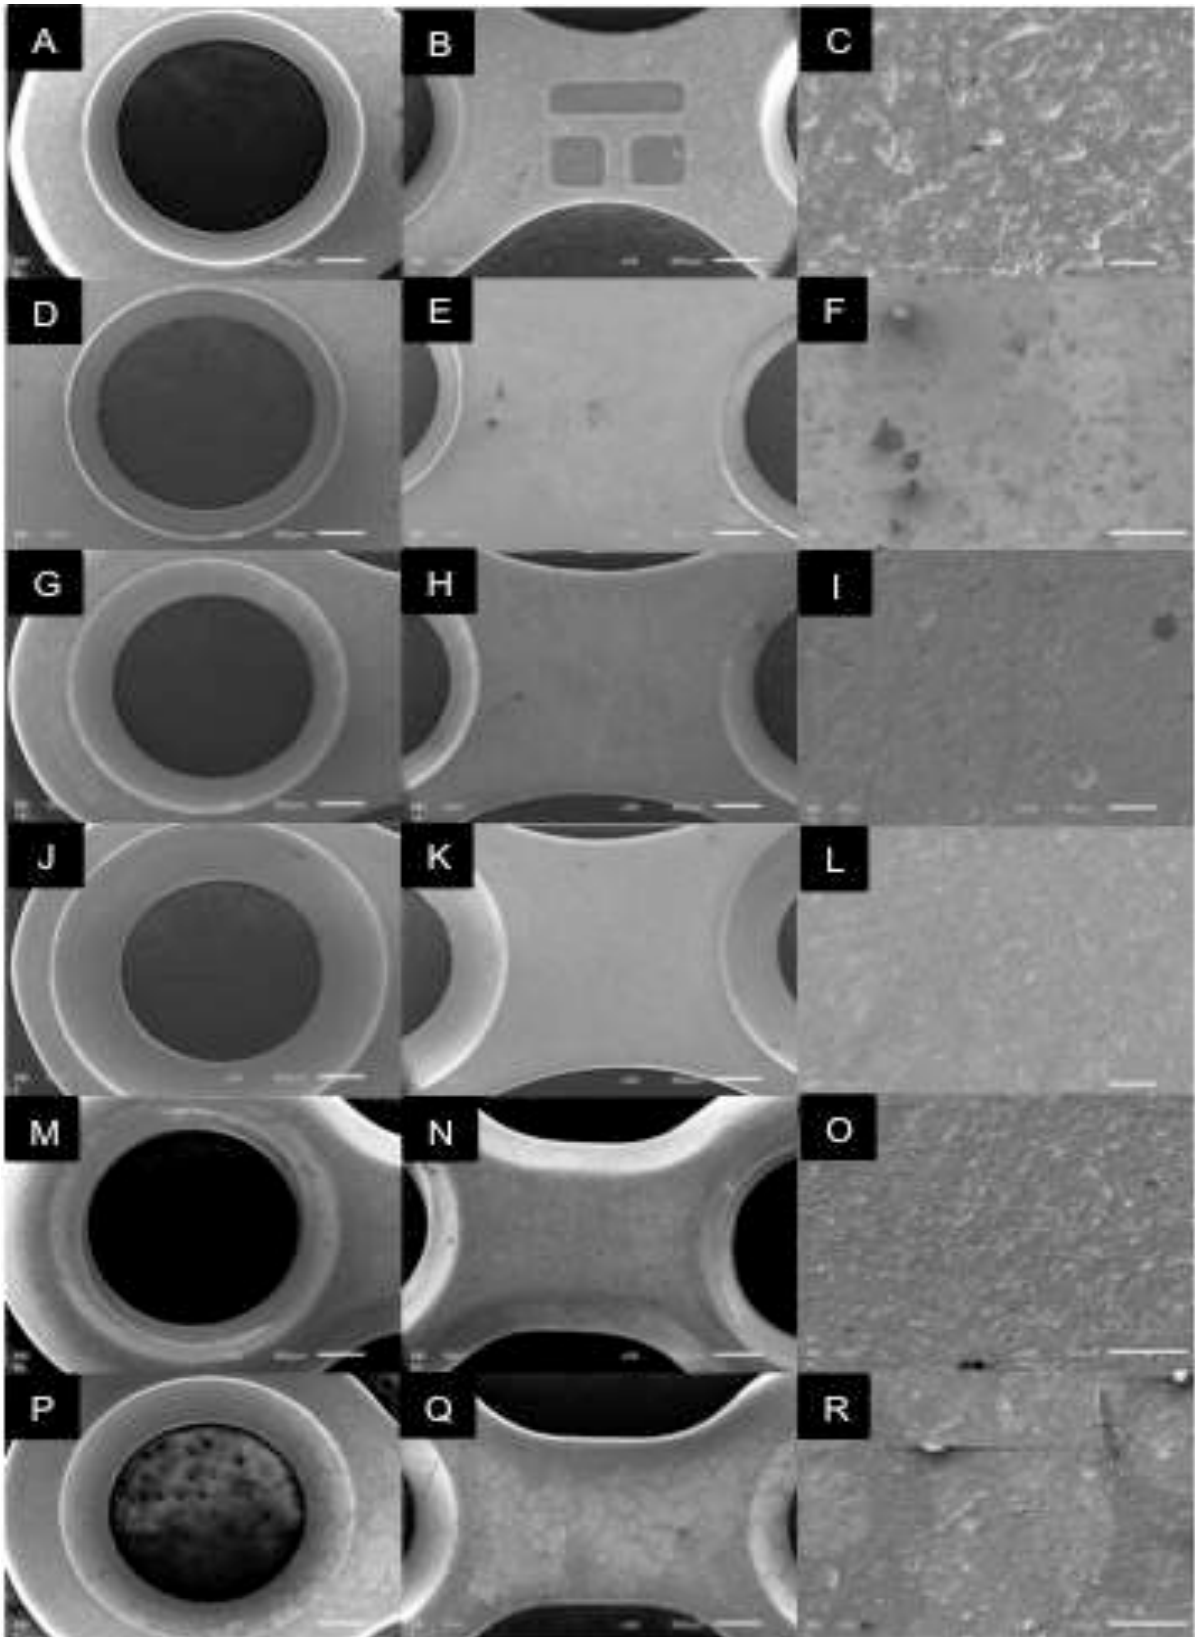
Figura 2 - Imagem de MEV mostrando aspectos morfológicos das superfícies das placas testadas: o orifício de inserção do parafuso, superfície plana, e irregularidade da superfície. Toride[®]: A (30x), B (30x) e C (300x); Engimplan[®]: D (30x), E (30x) e F (250x); MDT[®] reta: G (30x), H (30x) e I (300x); Promm[®]: J (30x), K (30x) e L (300x); Osteomed[®] reta com intermediário: M (30x), N (30x) e O (250x); Stryker[®]: P (30x), Q (30x) e R (250x).

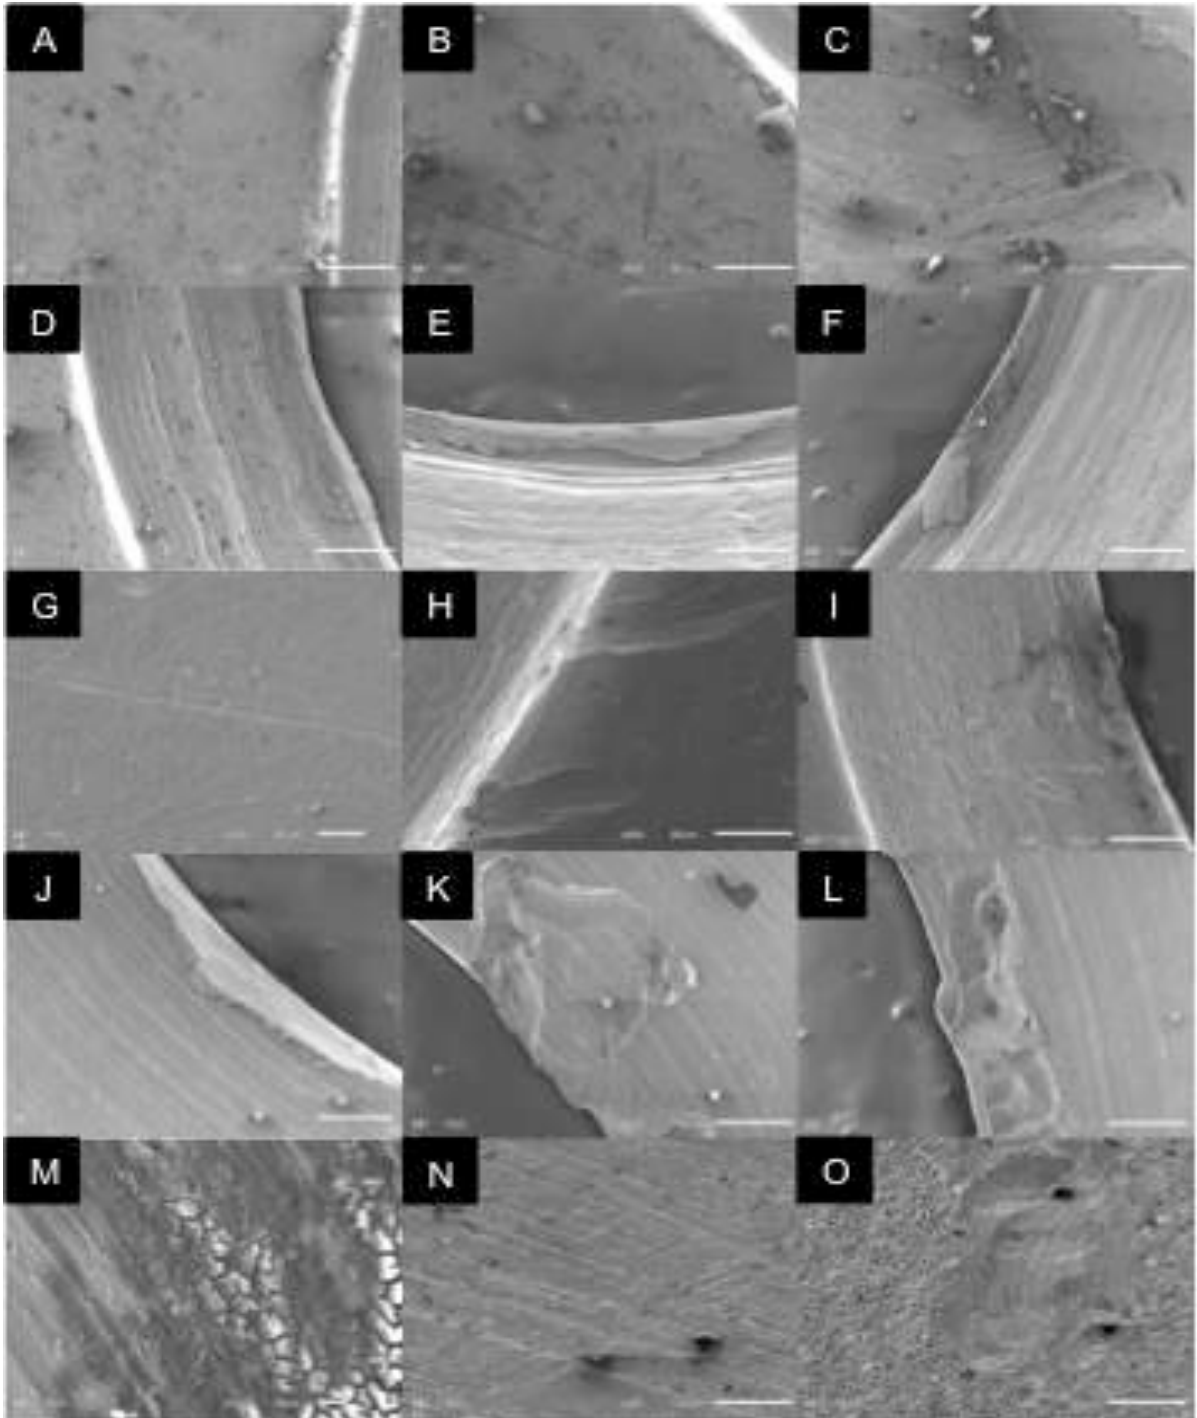
A figura 2 apresenta os aspectos morfológicos das superfícies das placas testadas. Todas as placas apresentavam superfície irregular. Não foi observada a presença de trincas nas placas. A figura 3 apresenta os principais defeitos encontrados nas placas. Defeitos de fabricação não foram observados apenas na superfície da placa Toride[®], Osteomed[®] reta de 4 furos e da placa Stryker[®]. Sinais de corrosão foram observados apenas na placa Promm[®] (Figura 3M).

Figura 3 - Imagem de MEV dos defeitos encontrados na superfície plana e orifícios das placas. Engimplan[®]: A (250x) fragmentos de metal, B (500x) arranhões e fragmentos de metal, C (250x) rebarbas e fragmentos de metal e D (500x) deformação e fragmentos de metal; MDT[®] reta: E (250x) e F (250x) rebarbas; MDT[®] reta com intermediário: G (300x) e H (500x) arranhões e I (250x) arranhões e rebarbas; Promm[®]: J (250x) deformação e rebarbas, K (250x) e L (250x) deformação e fragmentos de metal e M (1000x) área de corrosão; Osteomed[®] curva: N (250x) arranhões e Osteomed[®] reta com intemediário: O (250x) deformação.

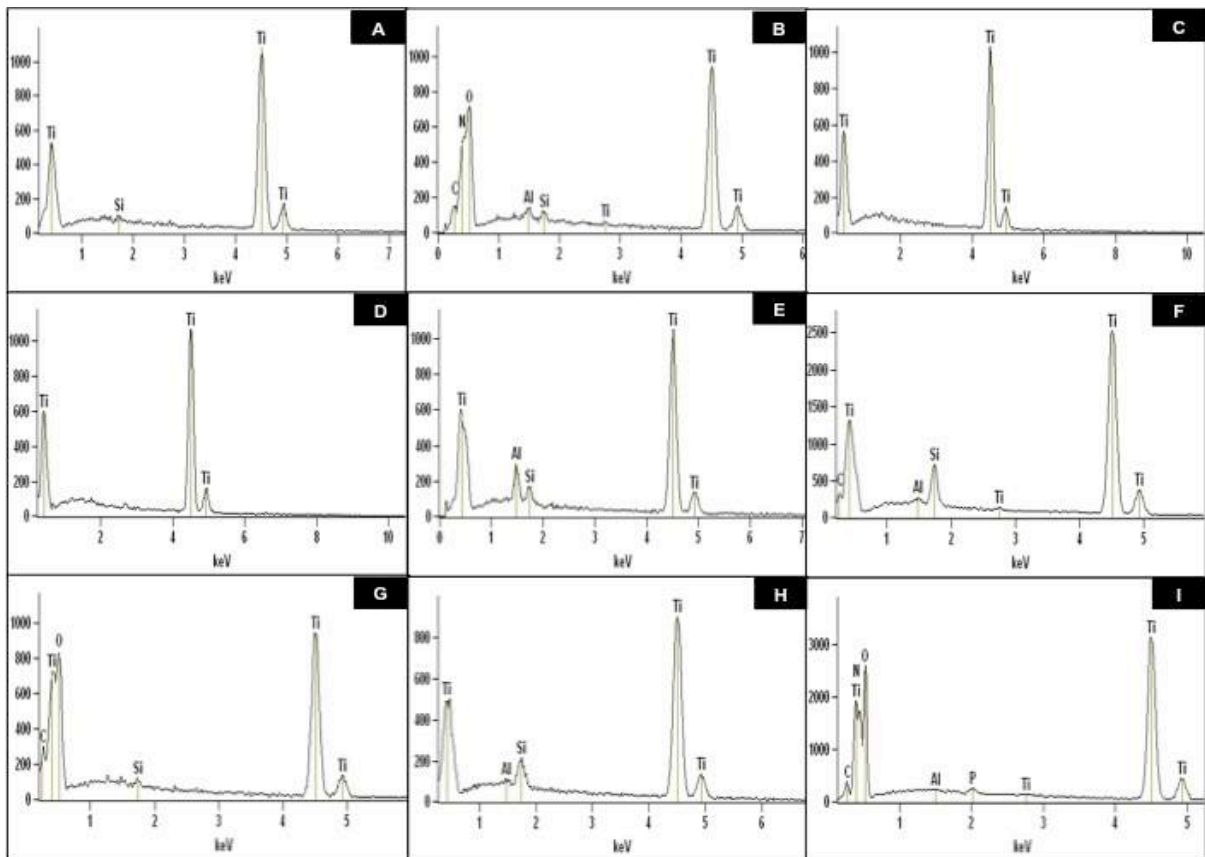
Figura 4 - Espectros representativos de EDX das placas testadas: (A) Toride®; (B) Engimplan®; (C) MDT®; (D) MDT® com intermediário; (E) Promm®; (F) Osteomed®; (G) Osteomed® curva; (H) Osteomed® com intermediário; (I) Stryker®.

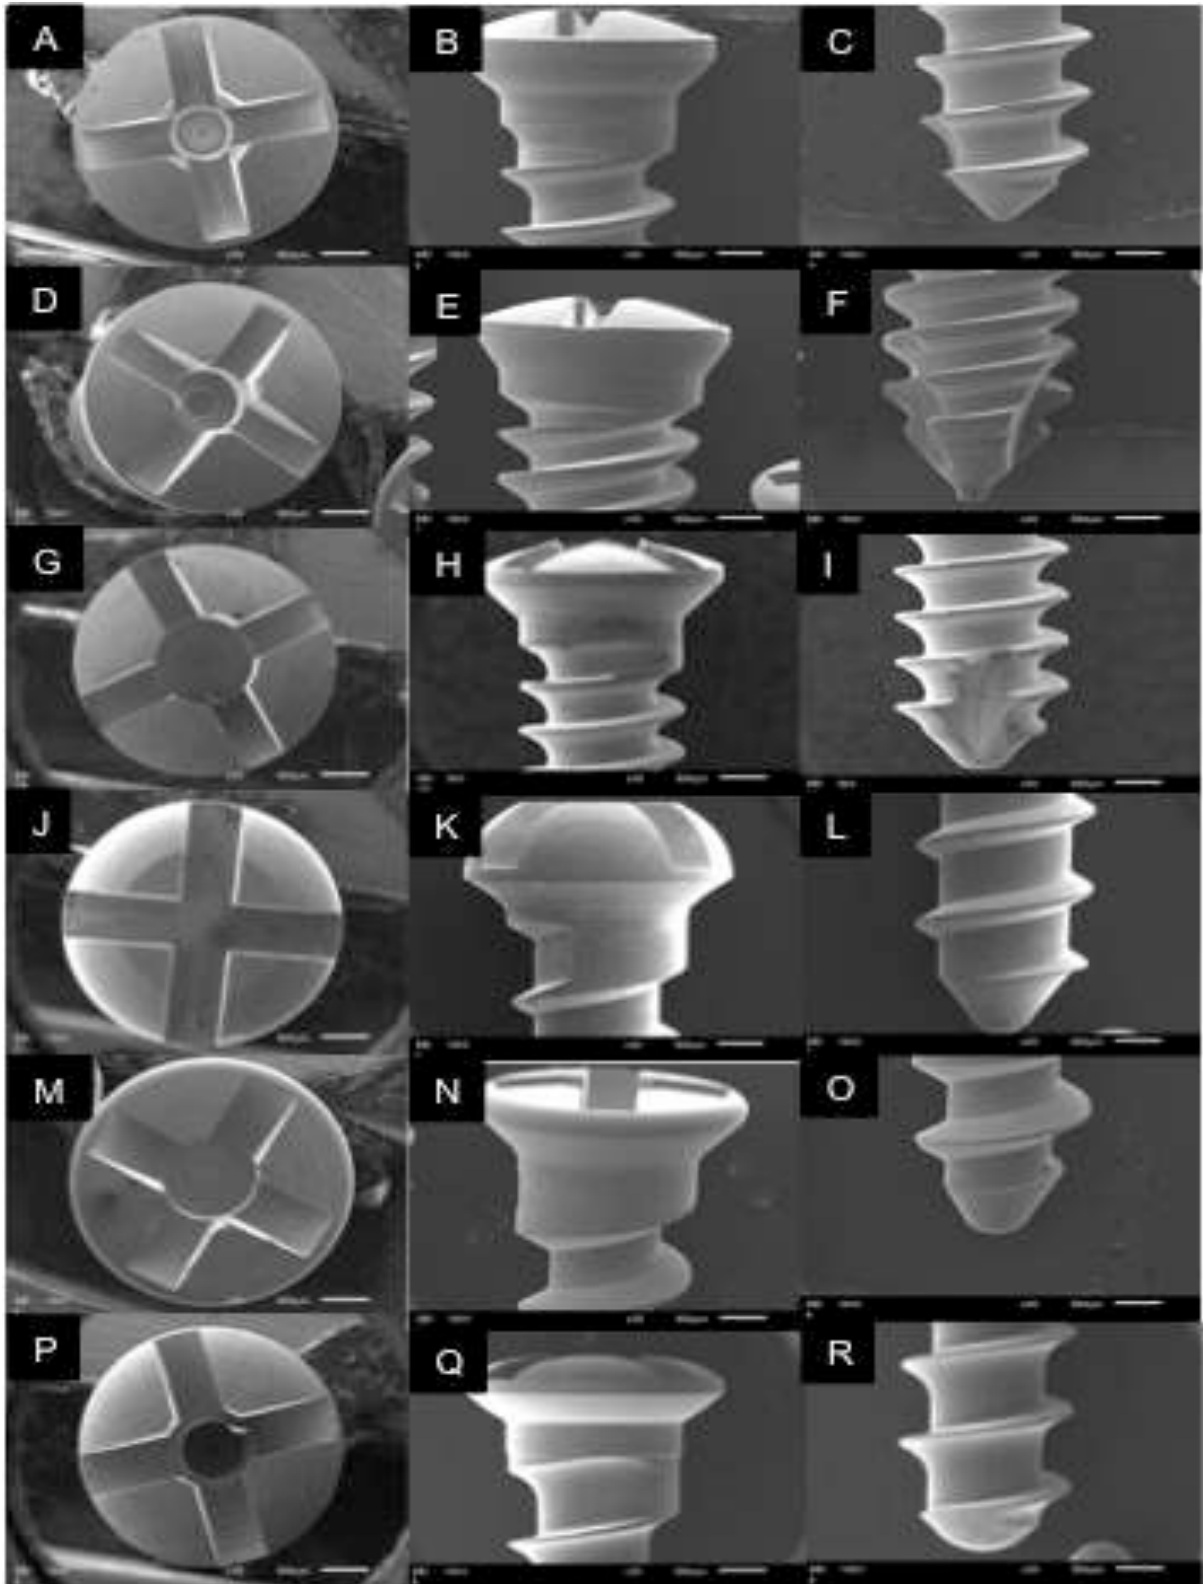
Figura 5 - Imagem de MEV em aumento de 30x, mostrando os aspectos morfológicos das superfícies dos parafusos testados: cabeça e corpo (rosca). Toride®: (A), (B) e (C); Engimplan®: (D), (E) e (F); MDT®: (G), (H) e (I); Promm®: (J), (K) e (L); Osteomed®: (M), (N) e (O); Stryker®: (P), (Q) e (R).

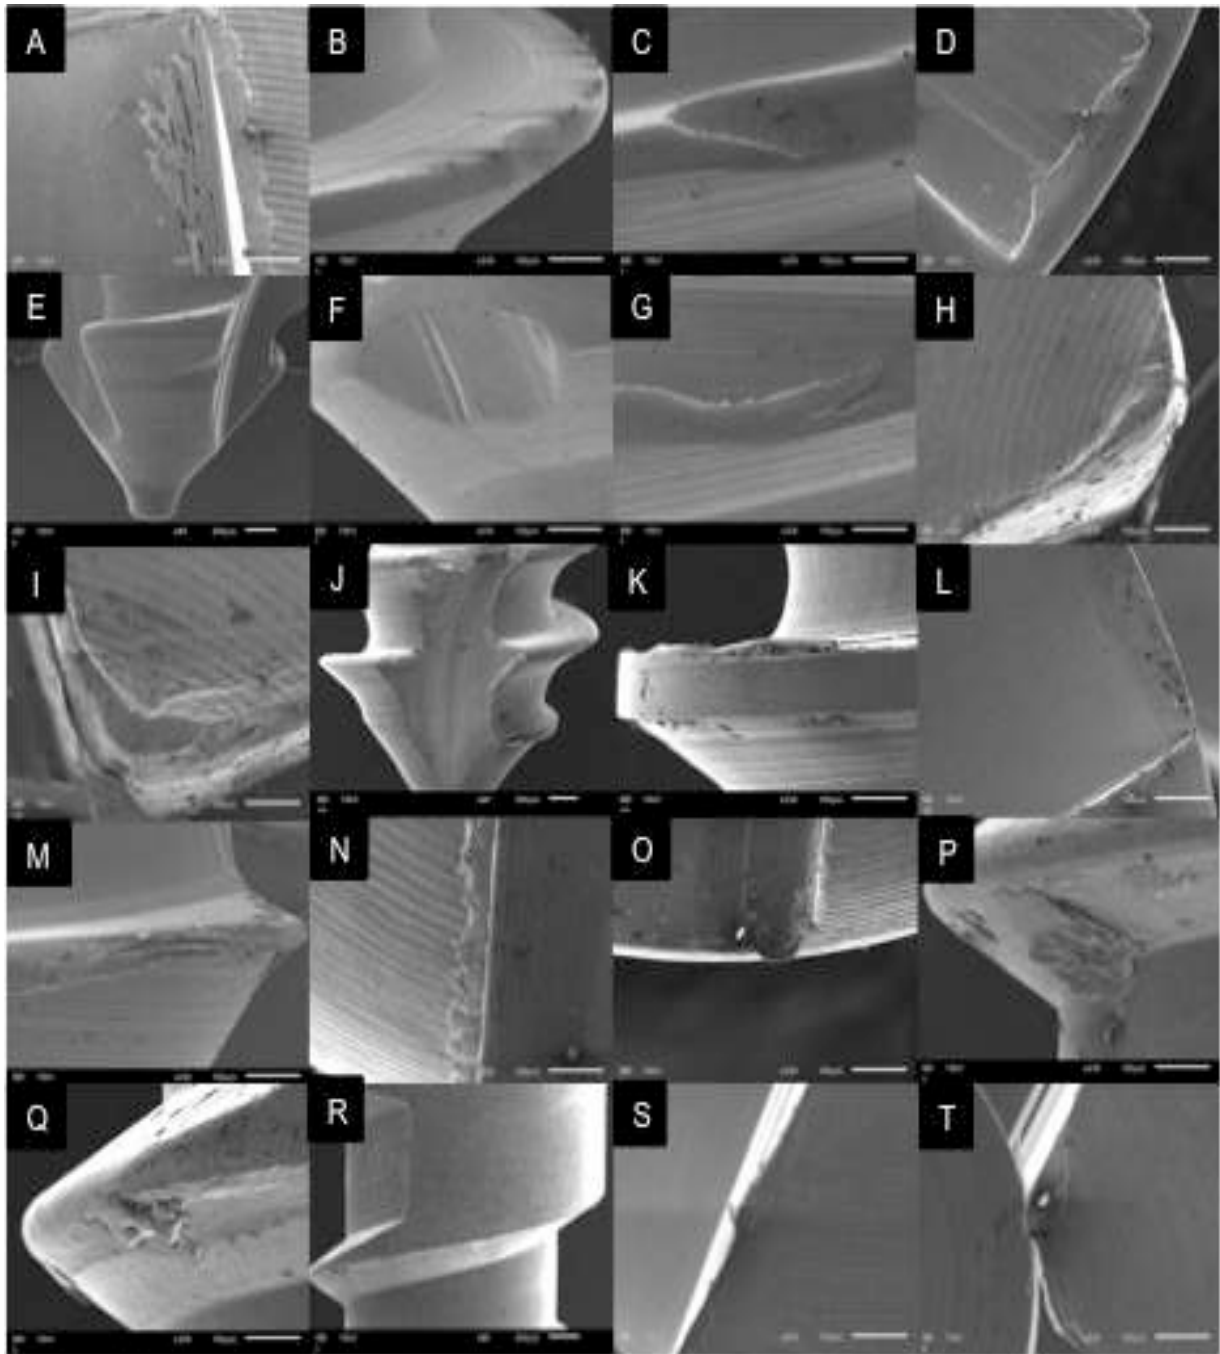
A figura 6 apresenta os aspectos morfológicos das superfícies dos parafusos testados. Verificou-se que todos os parafusos apresentavam superfície regular. Defeitos foram observados tanto na cabeça quanto nas roscas dos parafusos: Toride[®]; Engimplan[®]; MDT[®]; Promm[®] e Osteomed[®] (Figura 7), e não foram observados no parafusos Stryker[®].

Figura 6 - Imagem de MEV dos defeitos encontrados nas cabeças e roscas dos parafusos. Toride®: A (230x) rebarbas e fragmentos de metal, B (230x) e C (230x) deformação; Engimplan®: D (230x) e G (230x) rebarbas, E (65x) rebarbas e deformação, F (230x) deformação; MDT® 6mm: H (230x) fragmentos de metal, I (230x) deformação e fragmentos de metal, J (60x) rebarbas e deformação e K (230x) rebarbas e fragmentos de metal; MDT® 10mm: L (230x) e M (230x) rebarbas e fragmentos de metal; Promm®: N (230x) rebarbas, O (230x), P (230x), Q (230x) e R (65x) fragmentos de metal; Osteomed®: S (230x) deformação e fragmentos de metal e T (230x) fragmentos de metal.

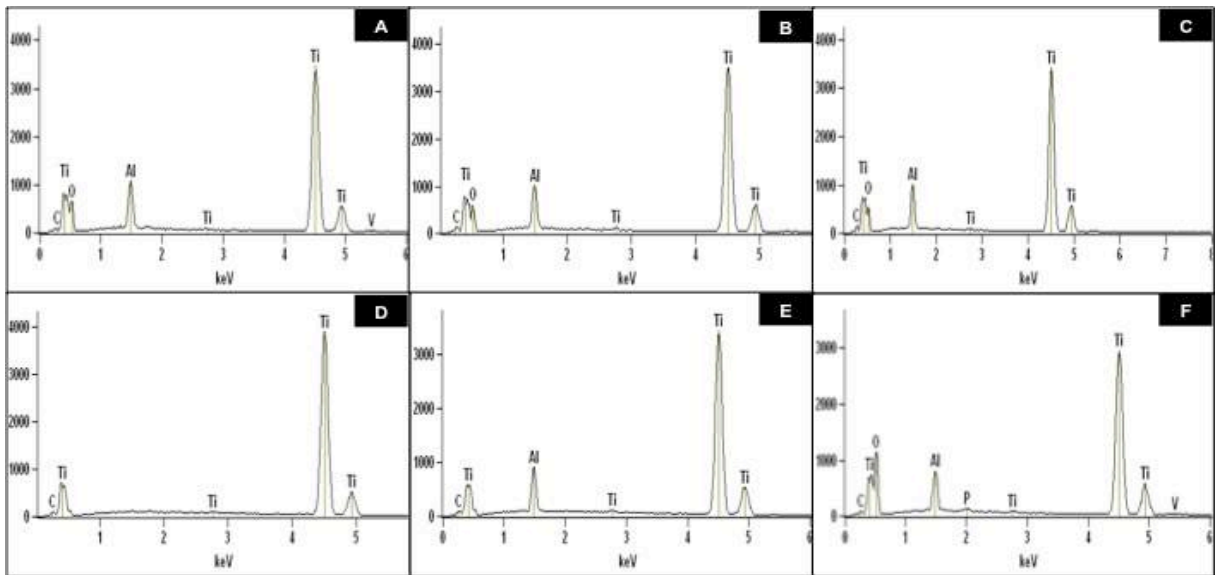
Espectros representativos da análise por EDX são apresentados na figura 8. A composição química da maioria dos parafusos apresentou picos de Ti e Al, sendo que os parafusos da Promm[®] foram constituídos apenas por Ti. Foram identificados traços de vanádio (V) nos parafusos Stryker[®] e Toride[®], enquanto que o elemento P foi evidenciado apenas no parafuso Stryker[®].

Figura 7 - Espectro representativo de EDX dos parafusos testados: (A) Toride®; (B) Engimplan®; (C) MDT®; (D) Promm®; (E) Osteomed®; (F) Stryker®.
