# MÁS ALLÁ DE LA DESINFORMACIÓN:

Lo que Dice la Ciencia Sobre la Destrucción de  
los Edificios 1, 2 y 7 World Trade Center

© 2015 Architects & Engineers for 9/11 Truth, Inc.

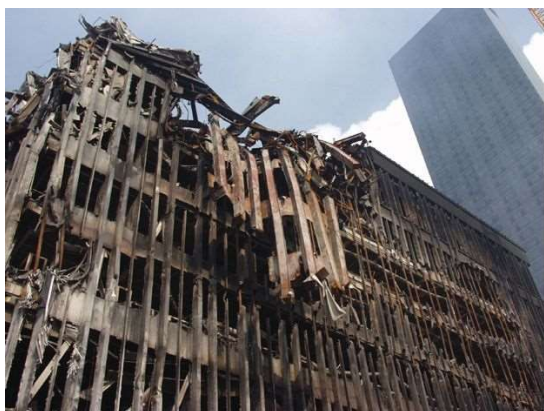
El WTC 5 el 21 de septiembre de 2001.

- **El WTC 5** experimentó colapsos parciales de cuatro plantas y dos áreas de estacionamiento.
- **Los Apartamentos Jackson Street** experimentaron un colapso parcial del ensamblaje planta/techo.
- **CESP 2** experimentó un colapso parcial sustancial en su núcleo central. El grado de deformación previo al colapso se desconoce. Aparte de experimentar la posible pequeña deformación previa al colapso, no exhibió ninguna otra característica de demolición controlada.

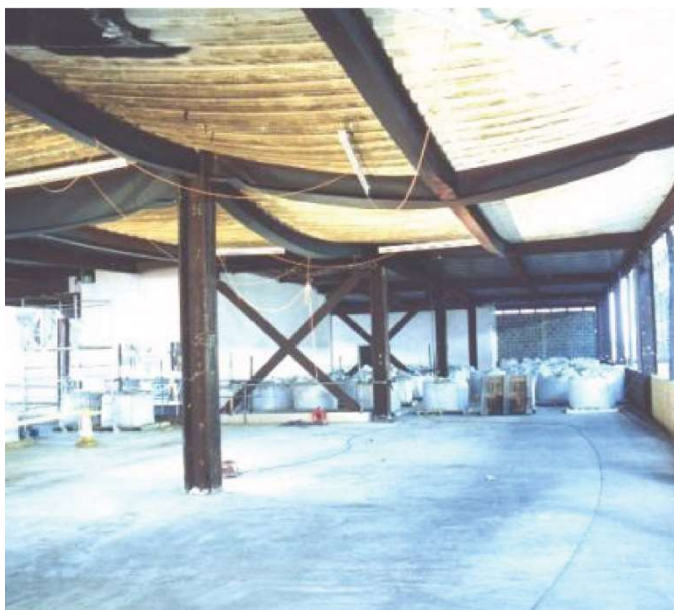
*Experimentos BRE en Cardington, Reino Unido*

El estudio del NIST también señaló dos programas de ensayos principales de incendios llevados a cabo en los laboratorios del Building Research Establishment (BRE) en Cardington, Reino Unido. La primera serie de ensayos, realizados sobre un edificio de oficinas de estructura de acero y material compuesto de ocho plantas, resultó en un daño significativo por fuego pero no resultó en colapso, incluso con plantas de acero desprotegido. La segunda serie de ensayos realizados sobre un edificio de hormigón de siete plantas tampoco resultó en colapso.

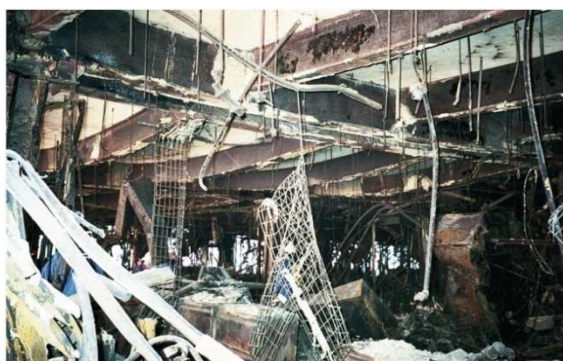
*Daños por fuego en el WTC 5 (estudio de incendios del NIST de 2002 que acabaron en colapso total o parcial).*

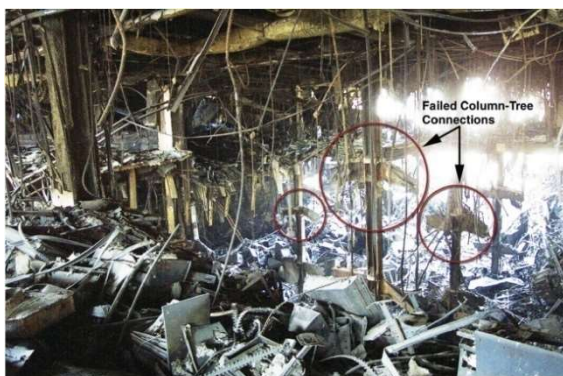
*Fallos de conexión parcial y de plantas en el WTC 5 (estudio de incendios del NIST de 2002 que acabaron en colapso total o parcial).*

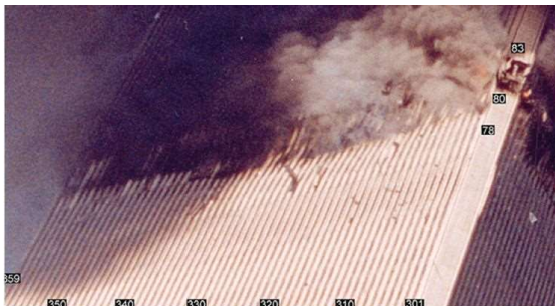
Columnas exteriores del WTC 2 combándose hacia dentro a lo largo de la cara este entre las plantas 77 y 83 a las 9:58:55 A. M. (NIST NCSTAR 1-6, página 178, Figura 6-21).

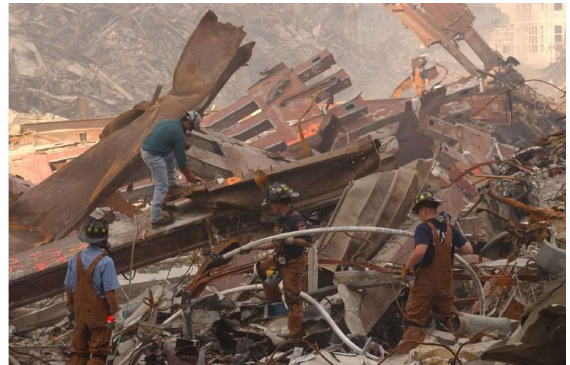
*Escombros de estructuras desmembradas del WTC 1 y WTC 2.*

Además, las estructuras de acero de los edificios estaban casi enteramente desmembradas. Además de algunos muros exteriores en la base de cada edificio todavía en pie, virtualmente todos sus esqueletos estaban desmenuzados en pequeñas piezas, con las estructuras centrales separadas en piezas individuales y las columnas exteriores divididas en secciones prefabricadas de tres pisos.

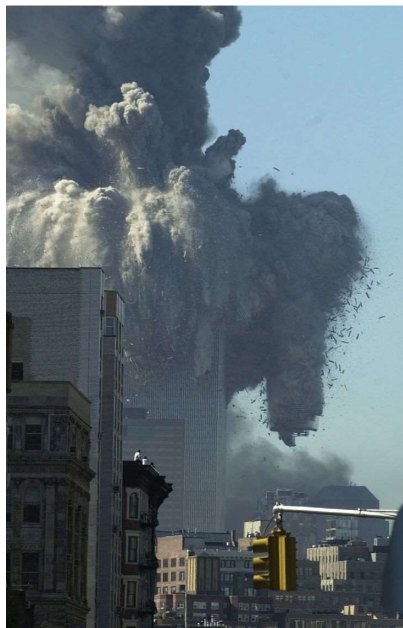
Los materiales del WTC 1, incluyendo vigas de varias toneladas, siendo eyectadas explosivamente varios cientos de pies en todas las direcciones.

A medida que el hormigón estaba siendo pulverizado y las estructuras desmembradas, un gran porcentaje de los materiales de los edificios era expulsado hacia arriba y lateralmente en una forma tipo arco mucho más allá de los perímetros de los edificios. De acuerdo con el Estudio sobre el Comportamiento del Edificio del FEMA, los campos de escombros se extendían hasta tan lejos como 400 a 500 pies (aprox. 120 a 150 metros) desde las bases de cada torre.

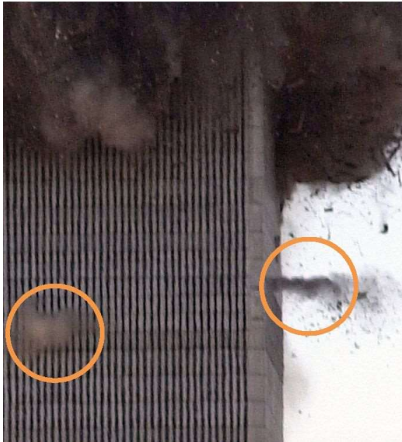
Ráfagas de escombros de alta velocidad, o "buscapiés", siendo eyectadas desde fuentes puntuales en el WTC 2 y WTC 2, tantas como 20 a 30 plantas debajo del frente de colapso.

- Las plantas no son el tipo de contenedores herméticamente sellados y altamente presurizados que se requerirían para generar sobrepresiones lo suficientemente fuertes para estallar ventanas.
- La masa cayendo necesitaría actuar como una placa plana ejerciendo presión uniforme en todos los puntos. Pero las secciones superiores, que se desintegran ellas mismas como se

observa en los vídeos, no podrían ejercer presión uniforme.

■ Incluso si se asumieran contenedores perfectos y presión uniforme, utilizando la Ley del Gas Ideal para calcular el cambio de presión, podemos determinar que la presión del aire no incrementaría lo suficiente como para estallar ventanas.

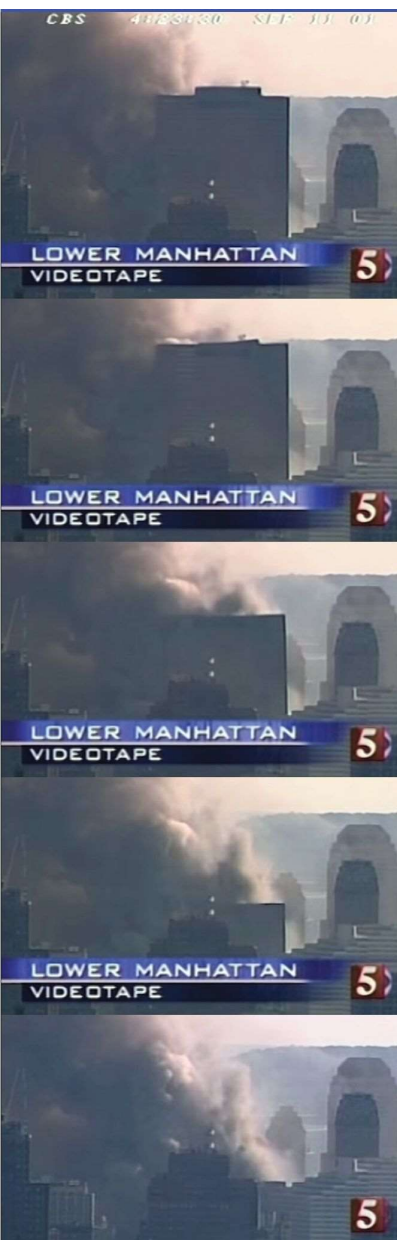
Se muestra el WTC 7 cayendo simétricamente en su propio solar. Aceleró en caída libre durante 2,25 segundos en su descenso.

Hoy en día, el NIST reconoce que el WTC 7 cayó a una velocidad de caída libre (o velocidad por causa de la gravedad) por un periodo de aproximadamente 2,25 segundos antes de que se ralentizara.<sup>1</sup> David Chandler, un profesor de física que ha estudiado el comportamiento del WTC 7 extensamente, explica la importancia de la caída libre en el artículo titulado **Caída Libre y el Edificio 7 el 11S (*Free Fall and Building 7 on 9/11*)**:

*La tercera ley de Newton dice que cuando los objetos interactúan, ejercen fuerzas iguales y opuestas uno al otro. Por tanto, mientras un*

objeto está cayendo, si ejerce alguna fuerza en objetos en su camino, eso objetos deben contra-empujar, ralentizando la caída. Si un objeto se observa caer en caída libre, podemos concluir que nada en el camino ejerce una fuerza para frenarlo ...

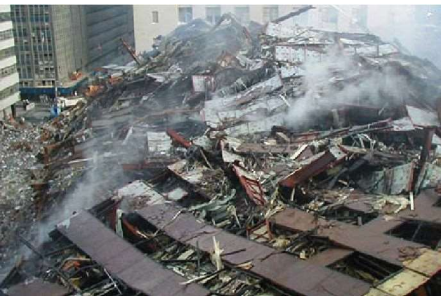
La estructura de acero del WTC 7 se desmembró y depositó en una compacta pila de escombros.

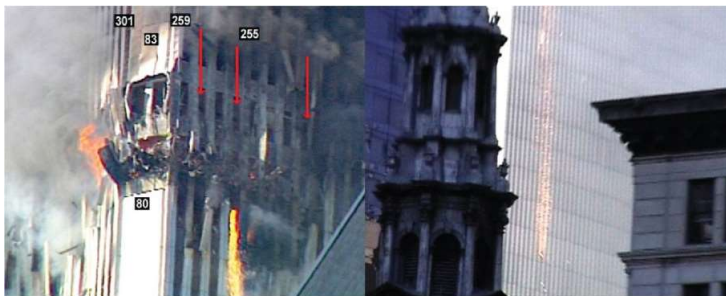
Metal fundido fluyendo del WTC 2.

*¿Se parece más el metal fundido cayendo de la Torre 2 del WTC... a hierro fundido de una reacción de termita O a un riachuelo de aluminio fundido?*

*El color amarillo implica una temperatura de metal fundido a aproximadamente 1000°C, evidentemente por encima del que podrían producir los fuegos de hidrocarburos de humo oscuro en las Torres... También, el hecho de que el metal líquido mantiene un tono naranja al acercarse a tierra... además descarta al aluminio...*

*También observamos [en nuestros experimentos] que... el aluminio en caída muestra un color gris plateado, sumando significativamente a la evidencia que el metal fundido amarillo-blanco saliendo de la Torre Sur poco antes de su colapso NO era aluminio fundido.*

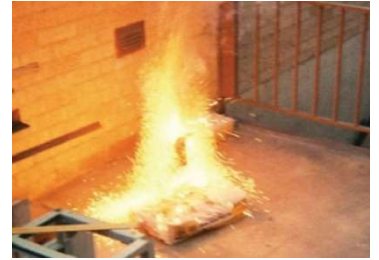
Una reacción de termita

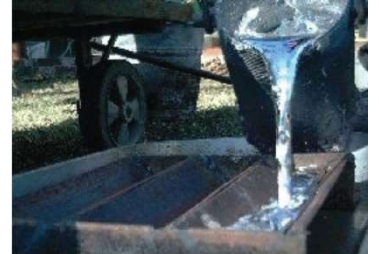
Aluminio fundido.

En sus Preguntas Frecuentes (FAQs) publicadas en agosto de 2006, casi un año más tarde de la edición de su informe final, el NIST intentó encarar la crítica de que el aluminio fundido tuviera una apariencia plateada:

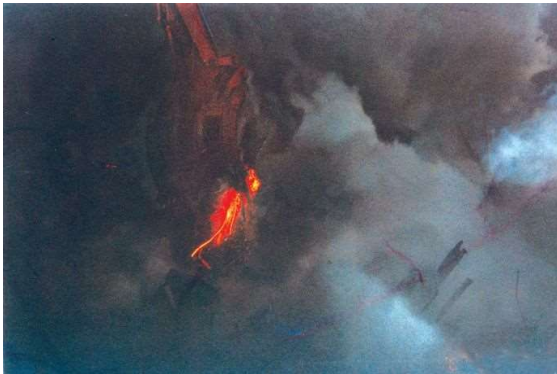
Esta fotografía, tomada por Frank Silecchia el 27 de septiembre de 2001, muestra una pieza de metal desenterrada que es de color salmón a amarillo, indicando temperaturas de 845°C (1550°F) a 1040°C (1900°F).

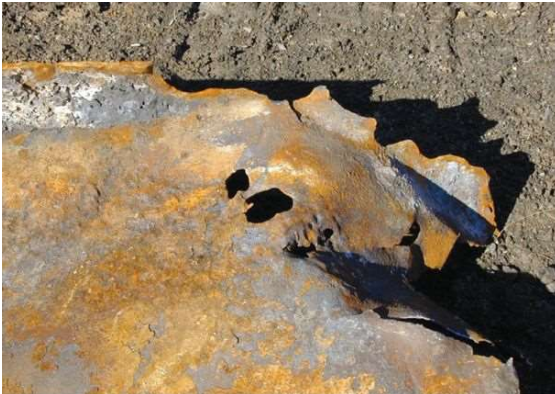
El acero erosionado, sulfatado del WTC 7 en el vertedero de chatarra antes de que fuera cortado y tomado para testear.

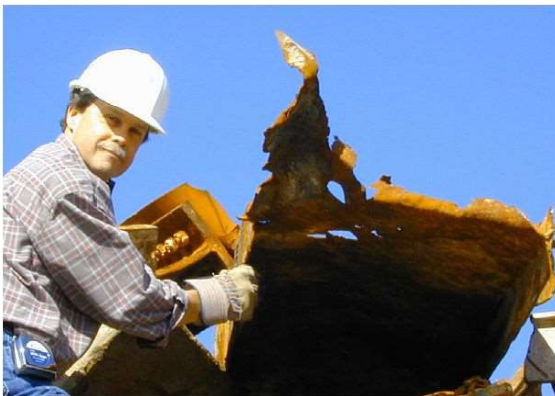
John Gross, quien representó al NIST en el Estudio de Desempeño de Edificios del FEMA, posa al lado del acero erosionado, sulfurado. Posteriormente el NIST afirmaría que no se recuperó ningún acero identificable del WTC 7, y John Gross negaría la existencia del metal fundido.

*La corrosión severa y consiguiente erosión de las Muestras 1 y 2 son un suceso muy inhabitual. No se ha identificado una explicación clara para la fuente del azufre... Se necesita un estudio detallado de los mecanismos de este fenómeno...”*

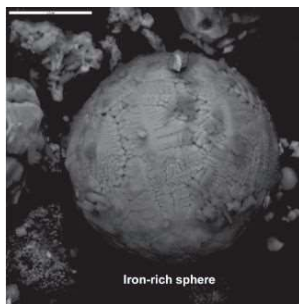
Una imagen escaneada con microscopía electrónica EDS de una “esfera rica en hierro”, proporcionada por USGS.

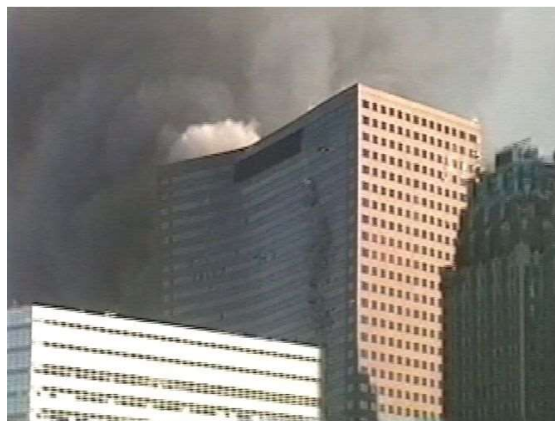
*Este vídeo, que salió a la luz en 2008, muestra claramente las secuencias verticales de explosiones y rotura de ventanas al tiempo que el WTC comienza a colapsar. Puede verse en <http://AE911Truth.org/downloads/video/WTC7-West.mp4>.*

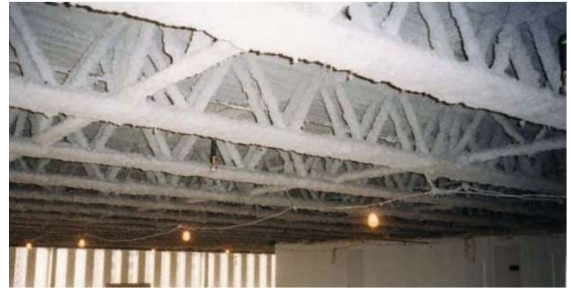
Una fotografía de las celosías del WTC con ignífugos..

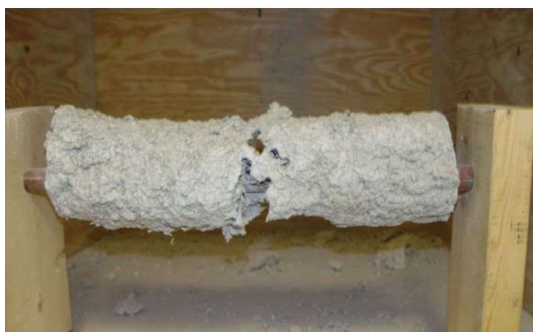
Una fotografía del “Estudio de Impacto de Escombros” del NIST.

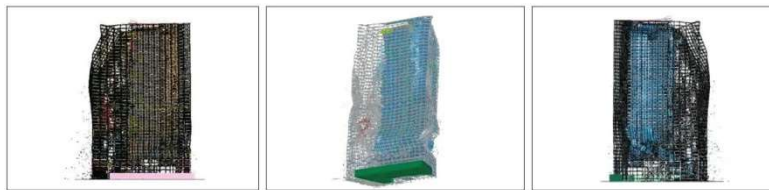
*Arriba: El fotograma final de las tres diferentes simulaciones por ordenador mostrando el colapso del WTC 7, desde el norte, noroeste y sur, respectivamente.*
