| AVALÚO DE FINCA URBANA | | | | INFORME DE AVALÚO | |
| OFICINA | 3 | PUNTARENAS | 003-60108007575700-2017-U | | |
| Localidad: | URBANIZACION RIOJALANDIA N°1 | | | | |
| 100 METROS SUR Y 50 OESTE DE LA ENTRADA A SANTA ROSA, CASA # 220, URBANIZACION RIOJALANDIA 1, BARRANCA, PUNTARENAS. | | | | | |

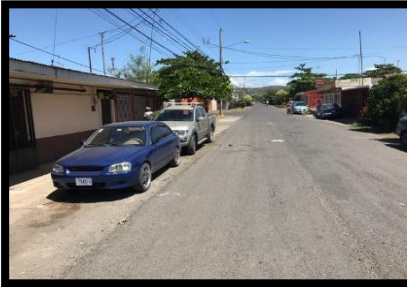
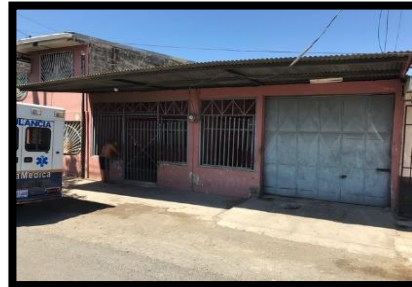
VISTA EXTERNA

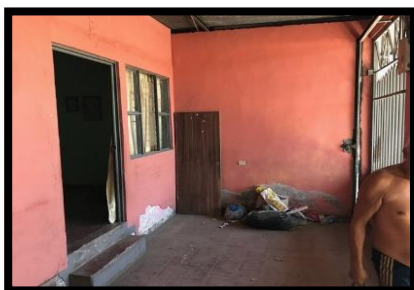
CORREDOR FRONTAL

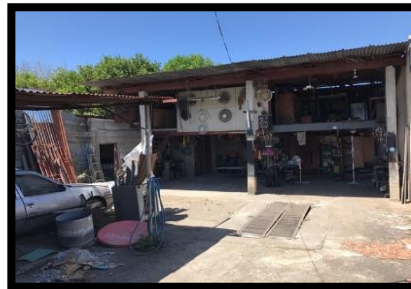
VISTA EXTERNA GALERON (TALLER)

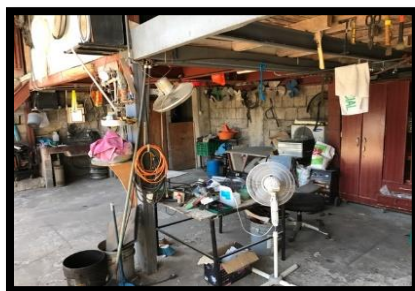
VISTA DE TALLER

| AVALÚO DE FINCA URBANA | | | | INFORME DE AVALÚO | |
|---|---|---|---|---|---|
| OBSERVACIONES GENERALES | Bien ya pertenece al banco por lo que se acepta, sin embargo, lo observado en sitio es que la corriente eléctrica utilizada en el taller, es suministrada por la vivienda colindante (funeraria, que ahora es también propiedad del banco), pero se recomienda canalizarlo directamente desde la cuchilla principal de la vivienda. | | | | |

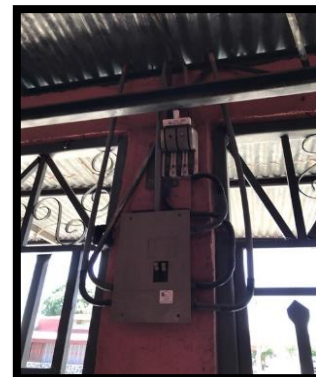
| DESCRIPCIÓN DE LAS CONSTRUCCIONES | | 003-60108007575700-2017-U | |
|---|---|---|---|
| Cubierta | LAMINAS DE HG | Interruptor | <u>Cuchilla</u> |

CENTRO DE CARGA E  
INTERRUPTOR PRINCIPAL

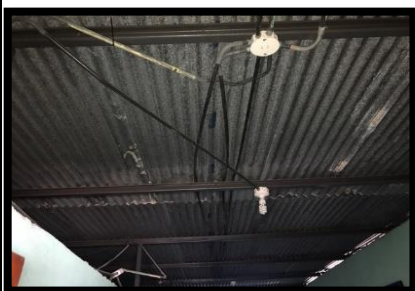
| DESCRIPCIÓN DE LAS CONSTRUCCIONES | | 003-60108007575700-2017-U | |
|---|---|---|---|
| Paredes | BLOQUES DE CONCRETO | Entubado Conduit | <u>SI</u> <u>TOTAL</u> |
| Techos | PERFILES EN RT | Caja breaker | <u>SI</u> |

VISTA ESTRUCTURA DE TECHO Y ENTUBADO CONDUIT

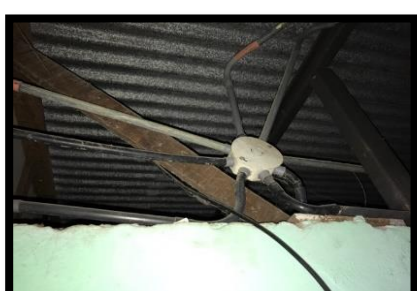
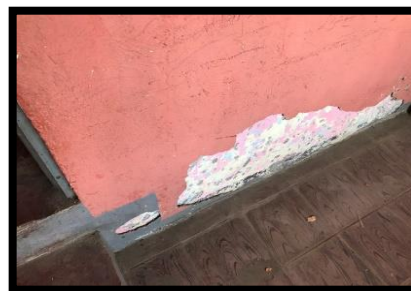
| DESCRIPCIÓN DE LAS CONSTRUCCIONES | | 003-60108007575700-2017-U | |
|---|---|---|---|
| Otros | BODEGA | Paredes | <u>Regular</u> |

DAÑOS DE PINTURA

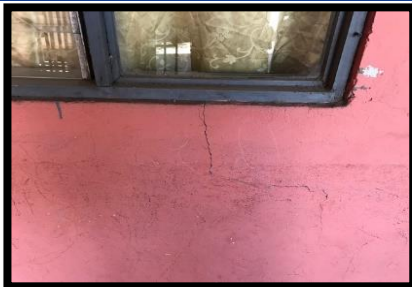
| DESCRIPCIÓN DE LAS CONSTRUCCIONES | | 003-60108007575700-2017-U | |
|---|---|---|---|
| Repellos | <u>Leve</u> | Paredes | <u>Importante</u> |

FISURAS EN PAREDES EXTERNAS

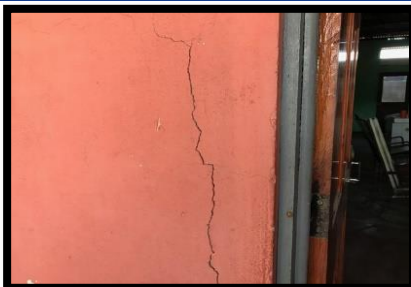
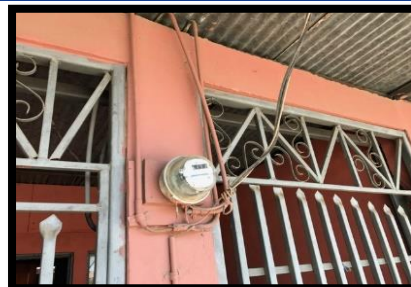
MEDIDOR ELECTRICO
