A	VALÚO DE FINO	CA URBANA	INFOR	RME DE AVALÚO	
OFICINA	214	Dirección de Recursos Materiales	214-1090)1044611700-2017-U	
PROPÓSITO DEL AV	VALÚO	Administración de Bienes			
		NOMBRE SOLICITANTE (S)			
BANCO NACIONAL I	DE COSTA DICA		Céd. Jurídica 4	L000-001021	
BANCO NACIONAL I	DE COSTA RICA	NOMBRE PROPIETARIO (S		Proporción de	Derechos
		TONDRE I NOT LETTING (O	,	11 oporcion ac	Dercenos
BANCO NACIONAL I	DE COSTA RICA		Céd. Jurídica 4	-000-001021	100%
		UBICACIÓN DEL BIEN			
Provincia:	01 - SAN JOSÉ				
Cantón:	09 - SANTA ANA				
Distrito:	01 - SANTA ANA				
Localidad:	- Santa Ana				
		DIRECCIÓN EXACTA			
Residencial Quintas Do	n Lalo, de la Plaza de	Concepción 175m sur, 95m este 105 m	sur y 65 m este, car	sa 10-C. a mano derec	ha.
		REGISTRO Y ÁREA DE LA FIN	ICA		
Incomingión do	la Finca	REGISTRO Y AREA DE LA FIN		1 Danietna v al Dlana	
Inscripción de Plano de catastro N°		017079-2017	489.00 m2	el Registro y el Plano

AVALÚO DE LAS CONSTRUCCIONES					214-109	9010446117	700-201	7-U				
					CON	STRUC	CIONES					
Forma de	Área	V. Unit.	VRN	VUT	Edad	Estado	Factor	Factor	VNR	VUR	Valo	r Unitario Final
explotación	m2	¢ / m2	¢	años	años	Estado	Depre.	Estado	¢	años		¢ / m2
Vivienda 1 nivel

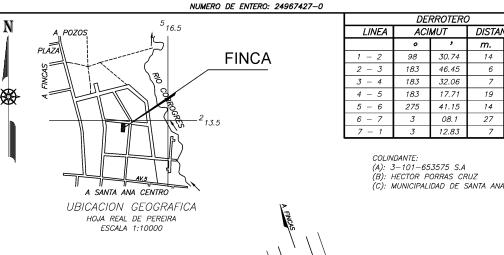
PLANO CATASTRO

NOTAS: LEVANTAMIENTO POLAR POLIGONAL ABIERTA ERRORES ESTIMADOS: ANGULAR 00° 01' LINEAL 0.01m DOY FE QUE LOS LINDEROS SON EXISTENTES DISTANCIA FRENTE A CALLE PUBLICA VERTICE 1 AL 2 = 14.27m MODIFICA A LO PLANOS CATASTRADOS: SJ-199547-1994, SJ-1974677-2017, SJ-1946387-2017.

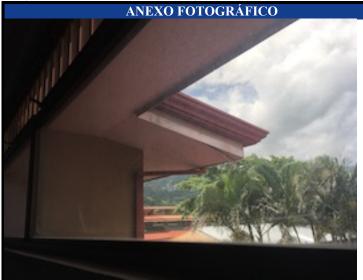
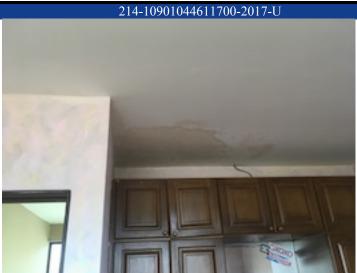
ALEROS Y CIELOS

En general la vivienda apose un buen estado de conservación, conserva sus piezas sanitarias, salvo una tina en el dormitorio principal y el inodoro y lavatorio del cuarto de servicio, en cuanto a grifería, no esta los platos de ducha, algunas zonas en aleros y cielos tienen algún grado de deterioro por humedad con algunas manchas. Se observaron algunas partes de rodapié desprendidas.
