AVALÚO DE FINCA URBANA**INFORME DE AVALÚO**

OFICINA	214	Direccion Recursos Materiales	214-21002047313800-2019-U
PROPOSITO DEL AVALÚO		Administracion de Bienes	
NOMBRE SOLICITANTE (S)			
Banco Nacional de Costa Rica		Céd. Jurídica 4-000-001021	
NOMBRE EXDEUDOR (S)			
Fernandez	Carballo	Gerardo	4985-1
NOMBRE PROPIETARIO (S)			
Banco Nacional de Costa Rica		Proporción de Derechos Céd. Jurídica 4-000-001021 50%	
Banco Nacional de Costa Rica		Céd. Jurídica 4-000-001021 50%	
UBICACIÓN DEL BIEN			
Provincia:	02 - ALAJUELA		
Cantón:	10 - SAN CARLOS		
Distrito:	02 - FLORENCIA		
Localidad:	Ulma (vuelta la Tortuga)		
DIRECCION EXACTA			
485 m Sur 30 Este de la entrada a la Ulma			
REGISTRO Y ÁREA DE LA FINCA			
Inscripción de la Finca	Según el Registro y el Plano		
Plano de catastro N°	A-1447758-2010 5 000,00 m ²		
Identificador Predial	21002047313800 5 000,00 m ²		
Diferencia de medidas	Porcentaje:	0,00%	0,00 m ² Demasía NO
AVALÚO			
VALOR DEL TERRENO	₡39 960 000,00

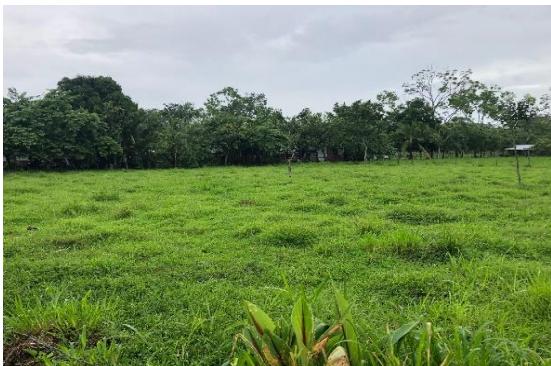
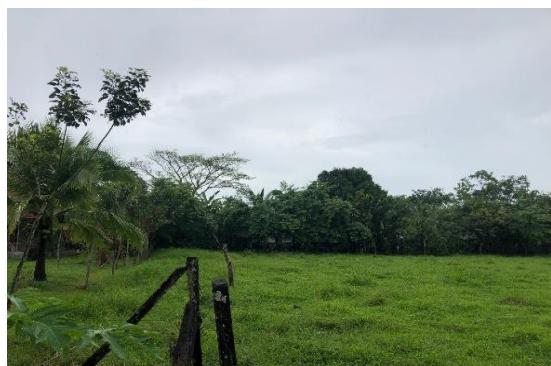
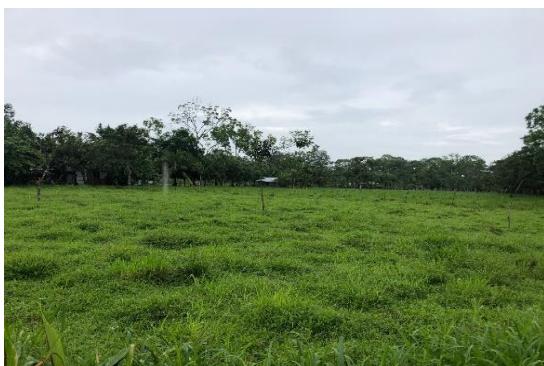
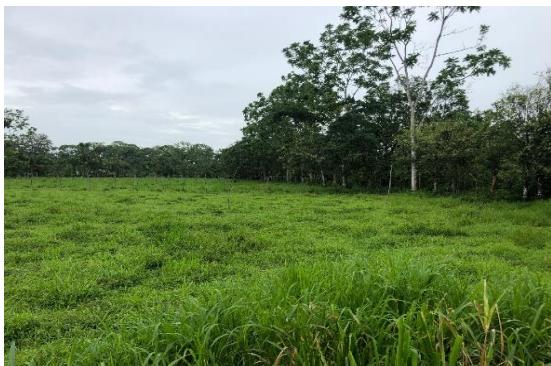
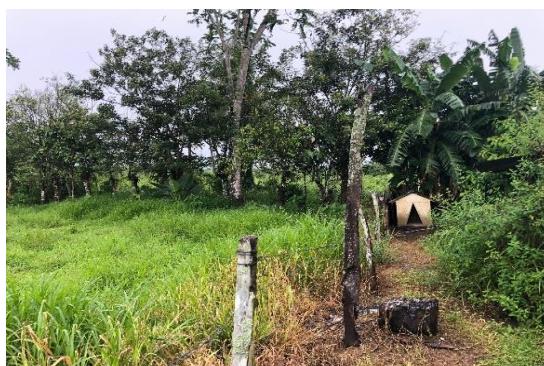
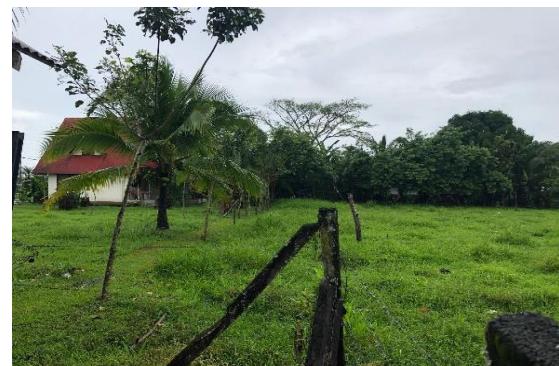
ANEXO FOTOGRÁFICO

en campo se denota una invacion de linderos, corroborado en esta imagen debe demarcarse y cercar de forma correcta y verificar si existe alguna construccion dentro del bien a valuar que sea de la propiedad colindante

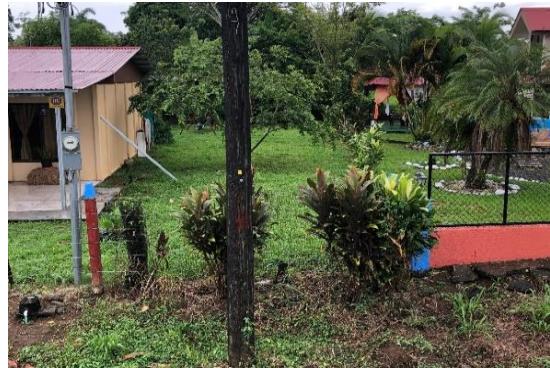
Servidumbre inicia aquí pero no está demarcada

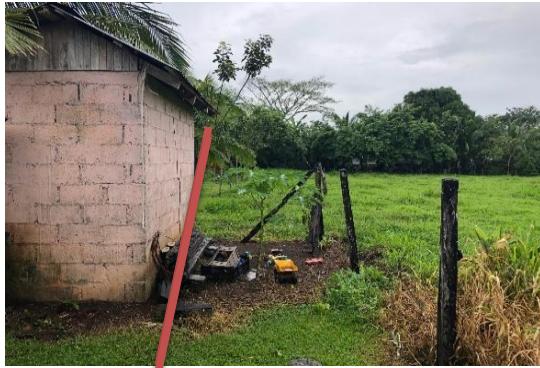
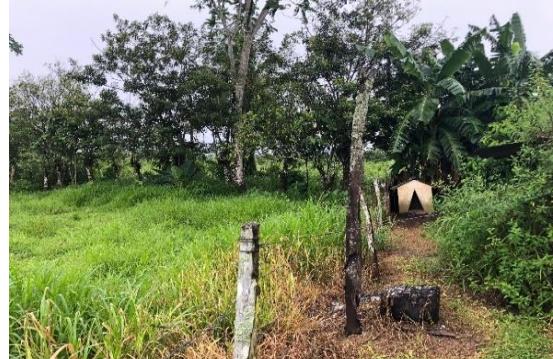
En estas dos imágenes se indica la invasión de linderos donde la cerca está corrida

Siguiendo la línea de cercas de las colindancias B y C del Plano se denotaría una invasión de linderos en la propiedad a valorar

Frente principal:	83,87 m	Nivel sobre calle:	0,00 m	Nivel sobre calle: 0,00 m Pendiente % 10 Tipo de vía: 6 Ubicación: Servidumbre
Fondo:	60,00 m	Pendiente %	10	
Relación:	0,71539287	Tipo de vía:	6	
Servicios	S1 1 S2 11	Ubicación:	Servidumbre	
RIESGOS POTENCIALES				
Árboles o antenas de gran dimensión dentro de los predios asegurados:				NO
Estado Físico (árbol, mantenimiento, ancajes, vientos, soportes de las antenas o torres):				Óptimo
Cuerpo de agua cerca	Río	Distancia	400,00 m	Posibilidad de daños Bajo
Topografía	Plana	Pendiente	Ascendente	Riesgo deslizamiento Ninguno
GRADO DE URBANIZACIÓN DE LA ZONA				
La zona presenta un grado de urbanización estimado de: 61,20%				
AFFECTACIONES DEL BIEN				
GRAVÁMENES, ADVERTENCIAS Y ANOTACIONES				
FECHA ESTUDIO	ES NECESARIO LA INSCRIPCION DE LA SERVIDUMBRE DE PASO			
7/6/2019				
OBSERVACIONES				
<p>tenemos un terreno plano en servidumbre de paso con acceso en tierra y disponibilidad de servicios publicos sea agua y luz en lotes colindantes asi como en calle publica a 30 m del bien, esta en una zona rural con potencial tipo quinta por su ubicación y tamaño, es regular, no presenta construccion, el terreno esta delimitado, únicamente en la colidancia SO se denota que las una invacion de linderos que debe corroborarse y establecer las nuevas cercas</p>

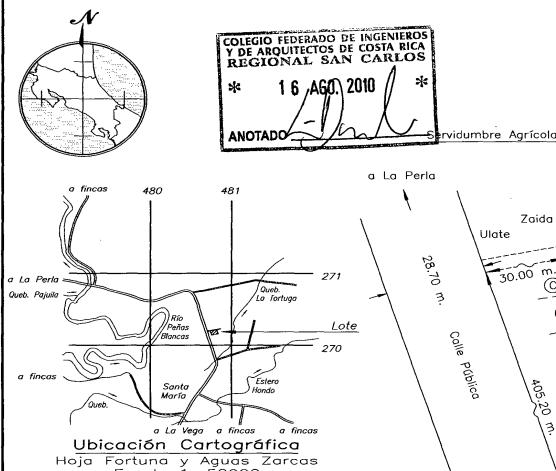
DERROTERO																																																			
LÍNEA	AZIMUT	DISTANCIA		m	cm																																														
1 - 2	78	56		83	87																																														
2 - 3	162	21		60	02																																														
3 - 4	258	57		83	87																																														
4 - 5	342	21		20	00																																														
5 - 6	342	21		20	00																																														
6 - 1	342	21		20	00

<p>Ubicación Cartográfica Hoja Fortuna y Aguas Zarcas Escala 1: 50000</p> <p>Notas:</p> <ul style="list-style-type: none"> - Levantamiento polar. Poligonal abierto. - Error angular estimado: $\pm 0'01'$. - Error lineal estimado: ± 0.01 m. - Doy fe que los linderos son existentes. - Frente a servidumbre agrícola: 83.87 m. - Modifica al catastro No. A-48343-1992. - Este plano servirá únicamente para inscribir el inmueble. Una vez inscrito el fraccionamiento respectivo, el plano surtirá los efectos jurídicos correspondientes desde la fecha de su inscripción en el Catastro Nacional. - La servidumbre agrícola va en contra de la finca 2296415-001 y 002 y a favor de las futuras segregaciones. <p>Colindantes: (A): Ronald Alonso Madrigal Fernández. (B): Jonathan Fernández Rojas. (C): Jason Andrés Fernández Rojas.</p> <p>Información del Registro Público Es parte de la finca inscrita al Folio Real Número: 2296415-001 y 002 (DUEÑOS DE UN MEDIO CADA UNO EN LA FINCA) Área según registro: 3 ha. 3053,20 m. 2</p> <table border="1"> <tr> <td>Área: 5000 m.2</td> <td>Situado en: Ulima Distrito 02° Florencia Cantón 10° San Carlos Provincia 02° Alajuela</td> <td>Alberto Martín Zamora Aguilar Fotografo Asociado TA 8068 Protocolo Tomo: 16831 Folio: 146</td> </tr> <tr> <td>Escala 1: 2000</td> <td>Archivo: Ulima - Florencia</td> <td>Fecha: Agosto - 2010</td> </tr> </table> <p><i>Apartado No. 1283</i></p>				Área: 5000 m.2	Situado en: Ulima Distrito 02° Florencia Cantón 10° San Carlos Provincia 02° Alajuela	Alberto Martín Zamora Aguilar Fotografo Asociado TA 8068 Protocolo Tomo: 16831 Folio: 146	Escala 1: 2000	Archivo: Ulima - Florencia	Fecha: Agosto - 2010

Área: 5000 m.2	Situado en: Ulima Distrito 02° Florencia Cantón 10° San Carlos Provincia 02° Alajuela	Alberto Martín Zamora Aguilar Fotografo Asociado TA 8068 Protocolo Tomo: 16831 Folio: 146																																																	
Escala 1: 2000	Archivo: Ulima - Florencia	Fecha: Agosto - 2010

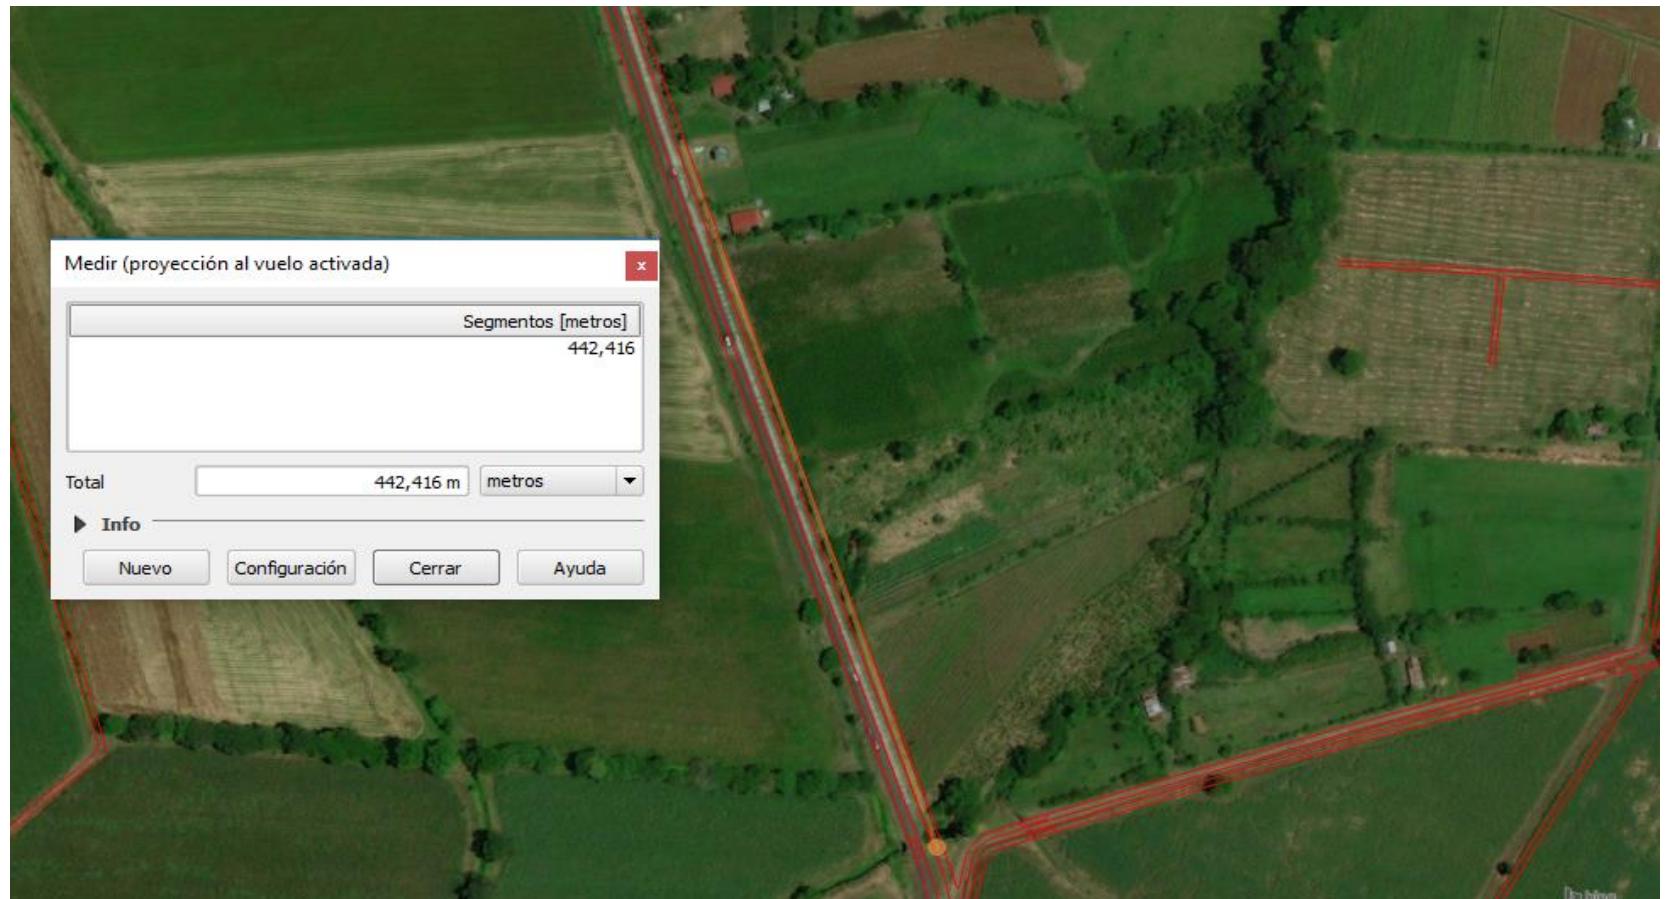
según verificacion de puntos existe un error en planos que hace que por punto de amarre se visite otra propiedad sin embargo es claro que la propiedad a valorar es el inmueble descrito en este avaluo con sus respectivos puntos CRTM 05
