| AVALÚO DE FINCA URBANA | | | | INFORME DE AVALÚO | |
| OFICINA | 214 | DIRECCION DE RECURSOS MATERIALES | 214-50902011069200-2018-U | | |
| NANDAYURE, SANTA RITA, DEL REDONDEL DE TOROS 500 METROS NORTE Y 50 METROS OESTE. | | | | | |

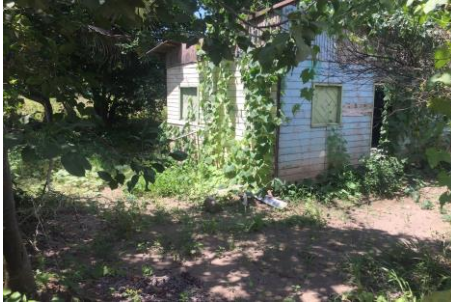
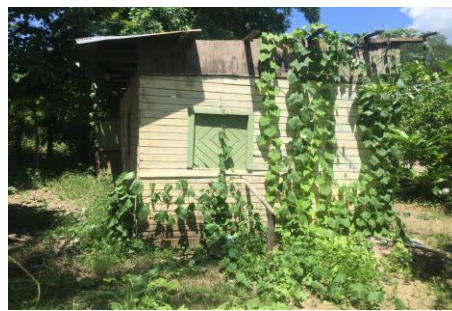
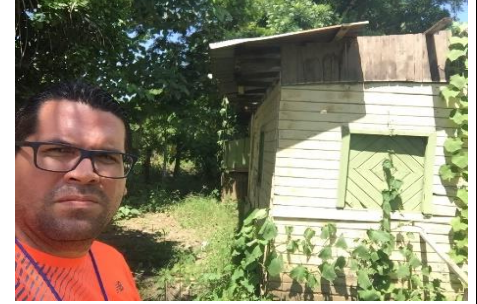
## VISTA FRONTAL- CALLE PÚBLICA DE ACCESO- CONSTANCIA DE VISITA

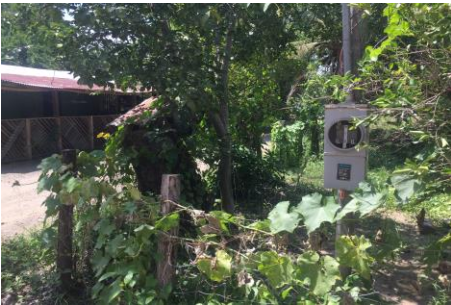
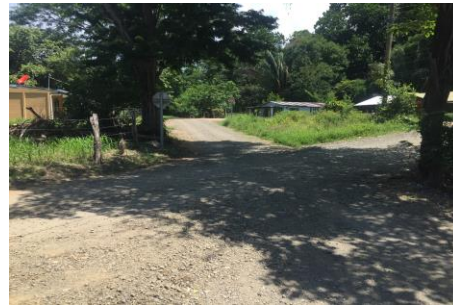
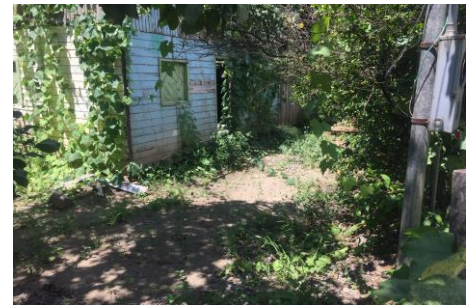
| DESCRIPCIÓN DE LAS CONSTRUCCIONES | | 214-50902011069200-2018-U | |
|---|---|---|---|
| <b>AL MOMENTO DE INSPECCIÓN, EL LOTE CUENTA CON UNA EDIFICACIÓN EN PÉSIMO ESTADO DE CONSERVACIÓN, EN ESTADO DE DEMOLICIÓN. NO SE VALORA EDIFICACIÓN.</b> | | | |

PREVISTA DE MEDIDOR ELÉCTRICO AL FRENTE DEL BIEN TEMPORAL DEL BNCR AL MOMENTO DE INSPECCIÓN  
NO SE VALORA EDIFICACIÓN - LINDEROS DE INMUEBLE CERCADOS AL MOMENTO DE INSPECCIÓN

| DESCRIPCIÓN DE LA FINCA Y DE SU ENTORNO | | | | 214-50902011069200-2018-U | |
|---|---|---|---|---|---|
| No se valora edificación, linderos cercados al momento de inspección. Se logra verificar ubicación geográfica de lote mediante navegador GPS. Hay viviendas vecinas que cuentan con servicios públicos habilitados al momento de inspección. Se recomienda limpiar terreno. En apariencia el lote valorado tendría disponibilidad de servicios públicos básicos ya que hay viviendas vecinas a dicho lote, las cuales se encuentran habitadas y cuentan con servicios conectados (Ver registro fotográfico). Lote se ubica en zona catastrada, y se indica Inconsistencia Tipo 5 y Modificación Tipo 6, se recomienda criterio del departamento legal del BNCR. Inconsistencia Tipo 5 se refiere a discrepancia en asiento registral y Modificación Tipo 6 se refiere a variación en los colindantes. | | | | | |

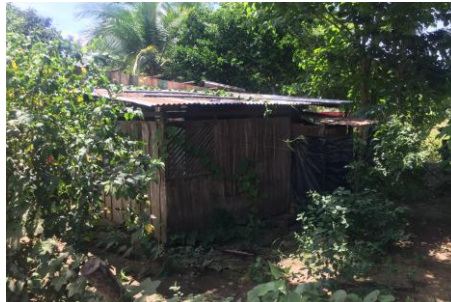
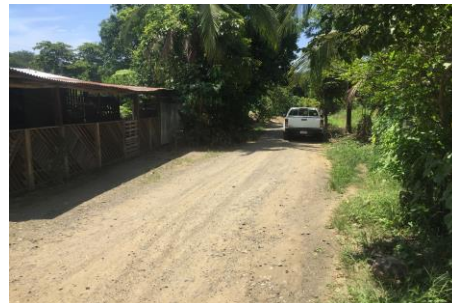
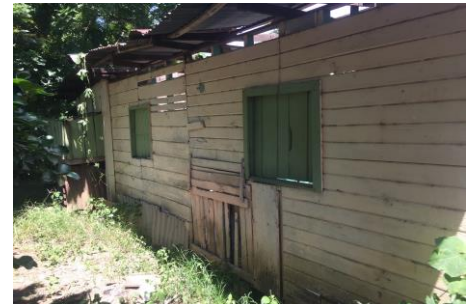
## FOTOGRAFÍA DE LA CALLE PÚBLICA QUE DA ACCESO AL LOTE (HAY VIVIENDAS CERCANAS HABITADAS Y CON SERVICIOS PÚBLICOS HABILITADOS AL MOMENTO DE INSPECCIÓN) . (EN APARIENCIA HAY DISPONIBILIDAD DE SERVICIOS PÚBLICOS)
