| AVALÚO DE FINCA URBANA | | INFORME DE AVALÚO | |
| OFICINA | 000 - OFICINAS CENTRALES 000 | 000-70605011603300-2019-U | |
| Localidad: | Villafranca | | |

| DESCRIPCIÓN DE LAS CONSTRUCCIONES | | 000-70605011603300-2019-U | |
|---|---|---|---|
| Tipo de construcción existente: | Casa de habitación Unifamiliar | Uso predominante: | Residencial |

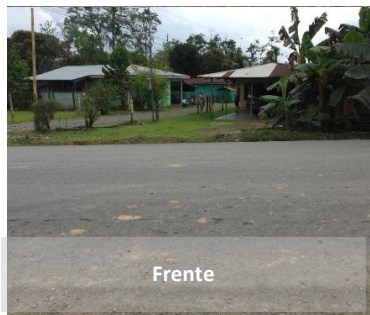
Frente

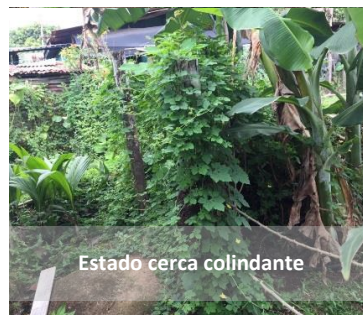
Estado cerca colindante

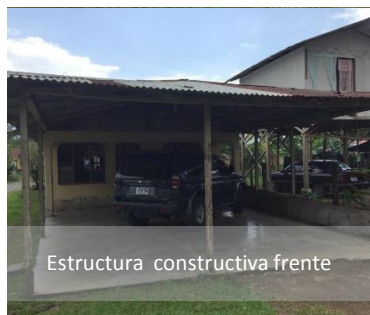
| DESCRIPCIÓN DE LA FINCA Y DE SU ENTORNO | | | | 000-70605011603300-2019-U | | |
|---|---|---|---|---|---|---|
| En el lote se observa con estructura constructiva tipología similar a VC01 en regular estado.. | | | | | | |

Estructura constructiva frente

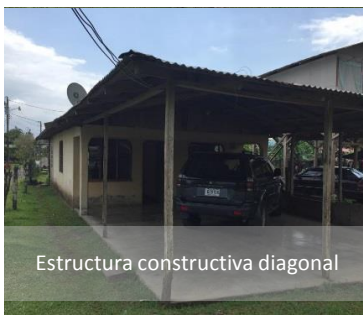
Estructura constructiva diagonal

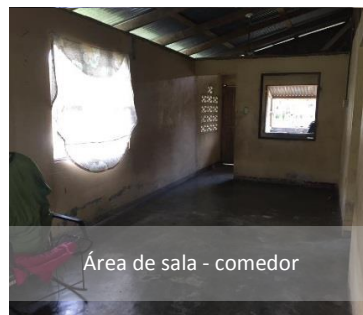
Área de sala - comedor

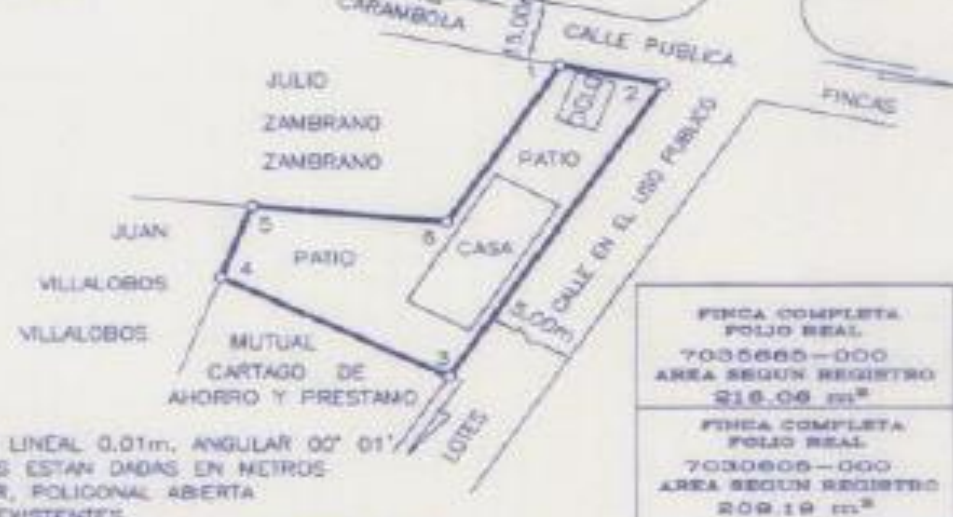
**PLANO DE CATASTRO**

| LINEA | ANGULO | DIST. |

**NOTAS:**  
ERRORES ESTIMADOS: LINEAL 0.01m, ANGULAR 00° 01'  
TODAS LAS DISTANCIAS ESTAN DADAS EN METROS.  
LEVANTAMIENTO POLAR, POLIGONAL ABIERTA  
LOS LINDEROS SON EXISTENTES  
MODIFICA LOS PLANOS CATASTRADOS N° L-563768-1984  
MODIFICA AL PLANO CATASTRADO N° L-562940-1984  
EN SU UBICACION, DOY FE QUE NO TRALAPA CON OTRA FINCA  
DISTANCIA FRENTE A CALLE PUBLICA DE: 42.65m  
DOY FE QUE LA CALLE QUE INDICO COMO  
ACCESO EXISTE EN LA REALIDAD  
PARA REUNION DE FINCAS  
PARA RECTIFICAR AREA
