| AVALÚO DE FINCA URBANA | | | INFORME DE AVALÚO | | |
| OFICINA | 214 | Dirección Recursos Materiales | 214-70205012688000-2019-U | | |
| Localidad: | Urbanización el Encanto en Campo Cinco de Cariari, Pococí, Limón. | | | | |

214-70205012688000-2019-U

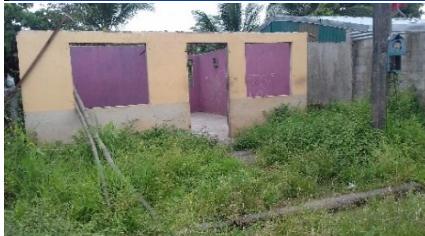
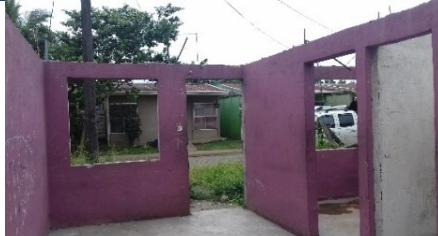
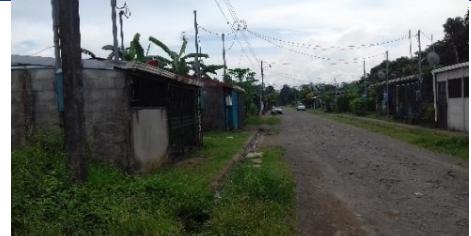
| DESCRIPCIÓN DE LA FINCA Y DE SU ENTORNO | | | | 214-70205012688000-2019-U |
|--|---|---|---|---|
| El inmueble no presenta anotaciones, ni gravámenes, a nivel de campo presenta el problema de que el inmueble fue víctima del vandalismo por lo que sólo se cuenta con el cajón de concreto, el cual con el tiempo va a seguir deteriorándose y posiblemente siga siendo víctima del vandalismo, ya que el inmueble sigue siendo visitado por personas ajenas al inmueble y van a seguir generando deterioro al inmueble, también hay que anotar que están iniciando a hechar basura al lote, por lo que cada día se va a deteriorar más, el inmueble no cuenta con los servicios públicos, aunque tiene acceso a los mismos, ya que pasa al frente del inmueble. Al tener un cajón de concreto se le está otorgando un valor de rescate de un millón de colones, ya que no se puede tomar como una construcción. | | | | |

Como se aprecia en las fotos la vivienda ha sido desmantelada, solamente quedan las paredes que se empiezan a deteriorar

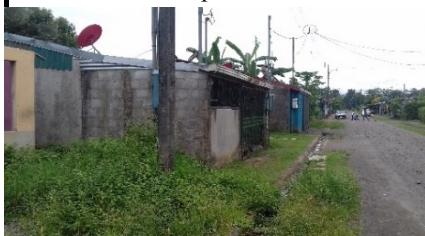
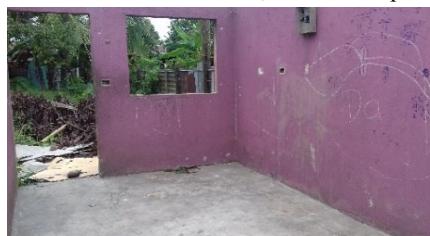
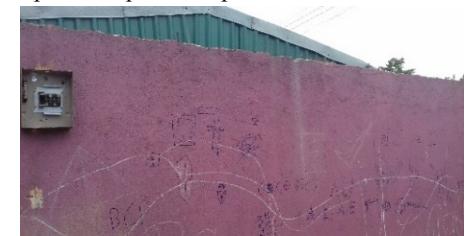
La maleza está alta, cubre la acera y ya se observa basura en la propiedad

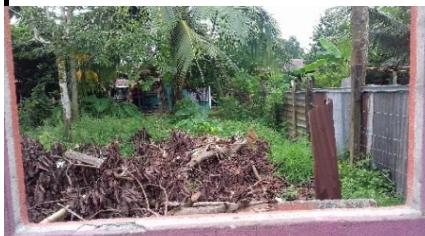
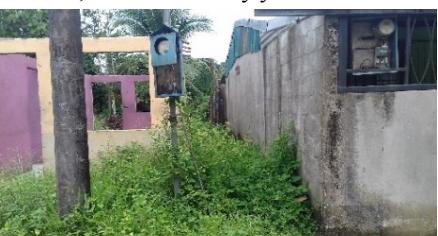
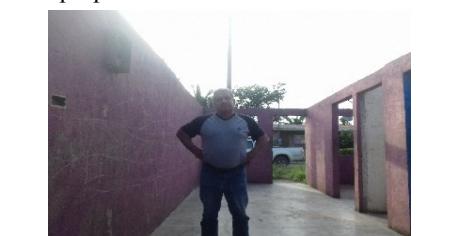
La propiedad tiene acceso a los servicios públicos, sin embargo no están conectados

Observaciones: El inmueble no tiene el servicio de agua activo, pero el servicio está al frente de la vivienda.

Observaciones: El inmueble no tiene instalado el servicio de luz, aunque tiene acceso al mismo.

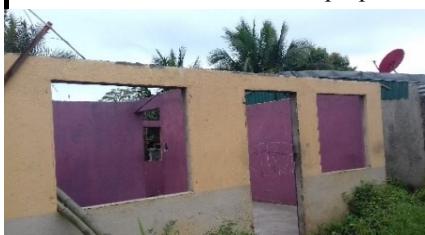
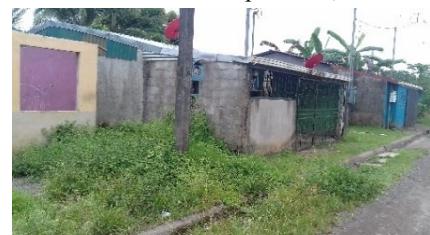
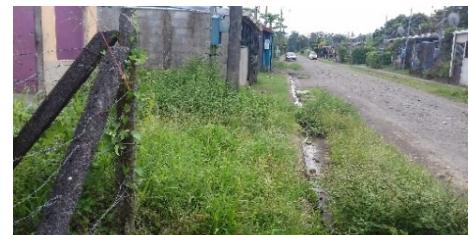
Como se observa la propiedad empieza a llenarse de basura y ser visitado por personas adictas.

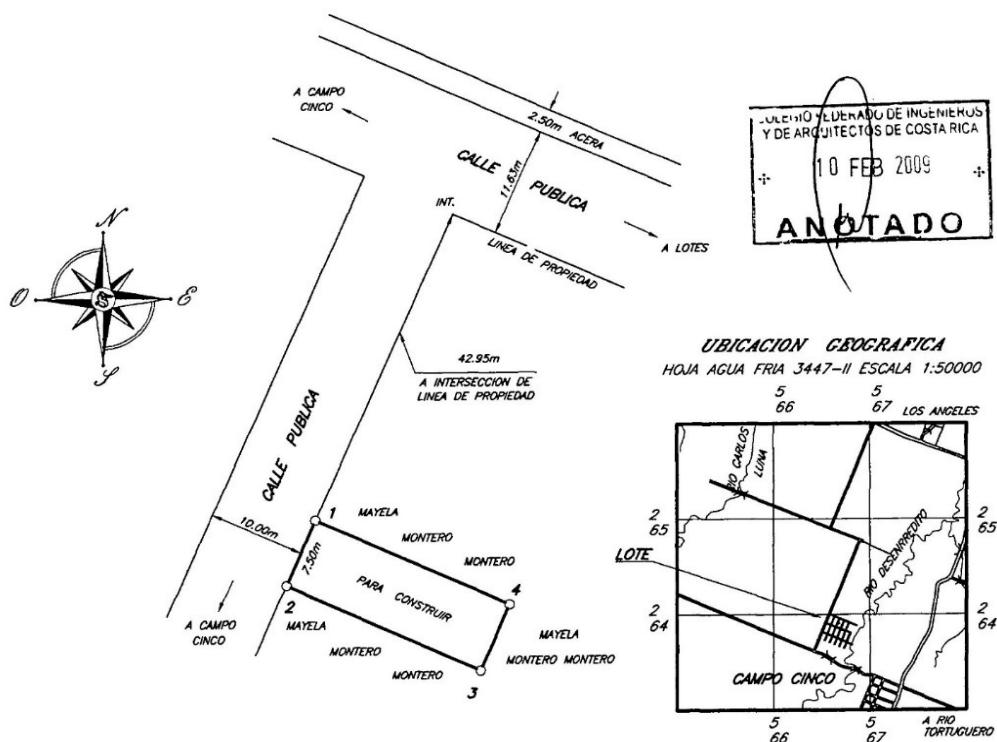
PLANO:L-1322870-2009

| LÍNEA | A C I M U T | DIST.(m) |
| 1-2 | 204° 01.5' | 7.50 |
| 2-3 | 113° 57.2' | 22.00 |
| 3-4 | 023° 59.4' | 7.50 |
| 4-1 | 293° 57.2' | 22.00 |

165 m²
