| AVALÚO DE FINCA URBANA | | | | INFORME DE AVALÚO | |
| OFICINA | 214 - DIRECCION DE RECURSOS MATERIALES | | | 214-50204013355100-2019-U | |
| PROPÓSITO DEL AVALÚO | INFORME DE AVALÚO BIEN TEMPORAL BNCR | | | | |
| COPAL DE NICOYA, 400 METROS NORTE DE CEMENTERIO DE LA LOCALIDAD. | | | | | |

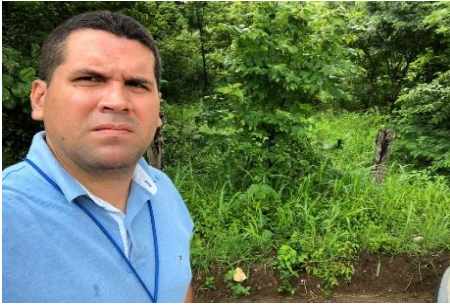
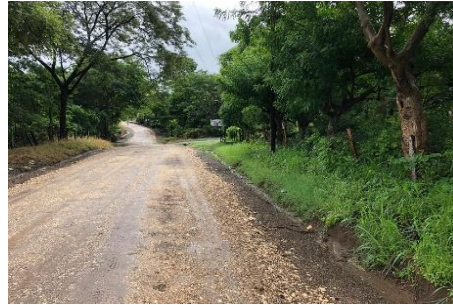
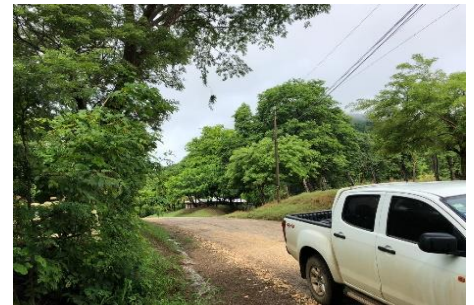
VISTA FRONTAL - CALLE PÚBLICA DE ACCESO - CONSTANCIA DE VISITA A INMUEBLE

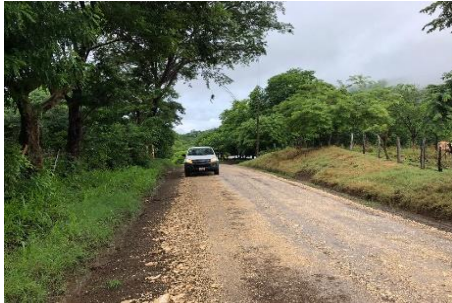
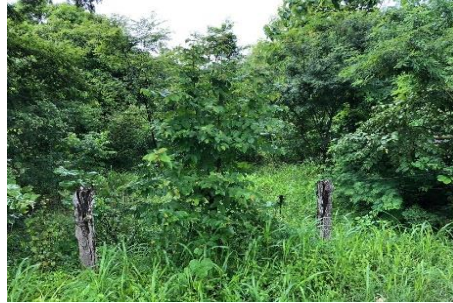
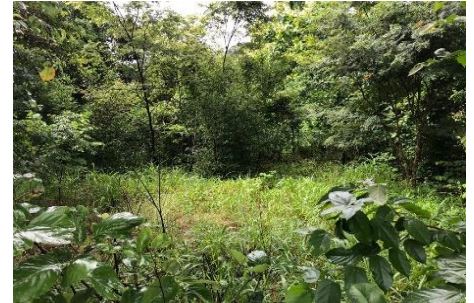
| DESCRIPCIÓN DE LA FINCA Y DE SU ENTORNO | | | | 214-50204013355100-2019-U | |
|---|---|---|---|---|---|
| <p>Terreno en verde, con maleza, se requiere limpieza de lote. Vértices y linderos del lote no demarcados ni cercados al momento de inspección, se requiere demarcación topográfica. No se logró verificar frente- fondo ni distancia de amarre a esquina. Ubicación geográfica y coordenadas no coinciden con lo indicado en plano de catastro. Se requiere un nuevo plano de catastro para modificar dichos rubros. Servicios públicos básicos no conectados al momento de inspección. Hay viviendas y edificaciones cercanas con los servicios públicos habilitados al momento de inspección. Terreno sobre nivel de calle. Terreno en tacotal, no fue posible el ingreso al terreno debido a tal condición.</p> | | | | | |

TERRENO EN VERDE, CON MUCHA MALEZA - LINDEROS NO CERCADOS - TERRENO A NIVEL DE CALLE

**SE REQUIERE REPLANTEO TOPOGRÁFICO DE VÉRTICES Y LINDEROS**  
**SE REQUIERE LIMPIEZA DE TACOTAL EN TERRENO PARA PODER INGRESAR AL MISMO CON**  
**MAYOR FACILIDAD Y SEGURIDAD.**

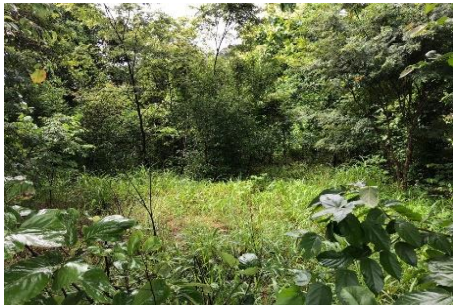
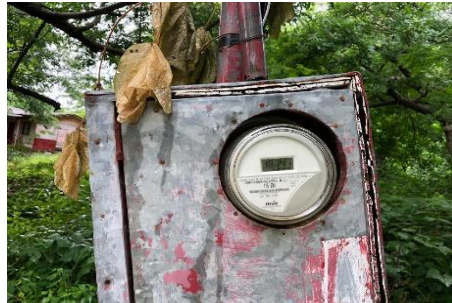
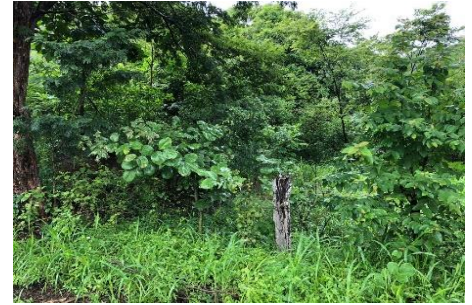
MEDIDOR ELÉCTRICO DE INMUEBLE COLINDANTE

Observaciones: (FOTOGRAFÍA MEDIDORO VECINO)
