| AVALÚO DE FINCA URBANA | | INFORME DE AVALÚO | |
| OFICINA | 214 - DIRECCIÓN DE RECURSOS MATERIALES | 214-30501015385900-2020-U | |
| DE LA ESCUELA NUESTRA SEÑORA DE SION 75 M OESTE. | | | |

| DESCRIPCIÓN DE LAS CONSTRUCCIONES | | | | 214-30501015385900-2020-U | |
|---|---|---|---|---|---|
| Tipo de construcción existente: Vivienda unifamiliar | | Uso predominante: Residencial | | | |

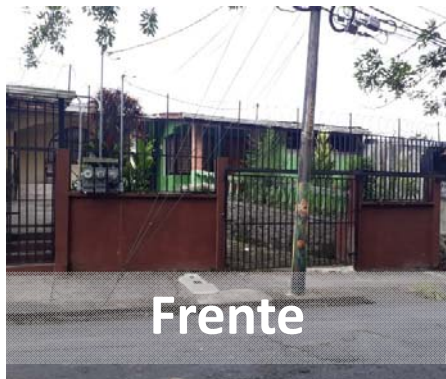
Frente

| DESCRIPCIÓN DE LAS CONSTRUCCIONES | | | | 214-30501015385900-2020-U | |
|---|---|---|---|---|---|
| Fachada | Sencilla con corredor al frente puerta sencilla y dos ventanales. | | | | |

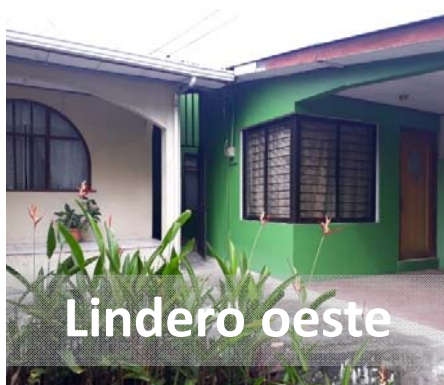
Lindero oeste

| DESCRIPCIÓN DE LA FINCA Y DE SU ENTORNO | | | | 214-30501015385900-2020-U | |
|---|---|---|---|---|---|
| A la hora de corroborar la referencia a esquina, se observó que el hito fijo es ambiguo por lo que se requiere la contratación de un profesional en topografía para generar un plano que indique las condiciones actuales. A la hora de la inspección se observó que la vivienda no presenta barrera física de división con el colindante al oeste ni al norte. Así mismo se observó un pasillo lateral sobre el colindante oeste que le da acceso a la vivienda ubicada en el colindante norte (podría generarse una servidumbre de hecho). | | | | | |

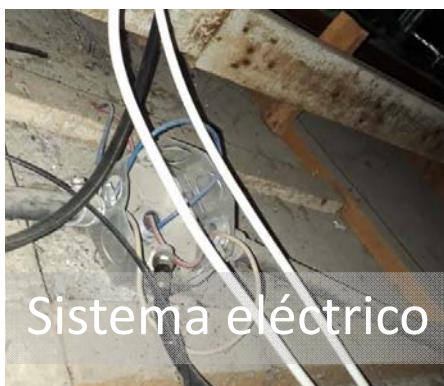
Sistema eléctrico

| AVALÚO DE FINCA URBANA | | INFORME DE AVALÚO | |
|---|---|---|---|
| <p>El inmueble NO es apto como garantía hipotecaria, dado que el sistema eléctrico no cumple con el Código Eléctrico Nacional. Además, es necesario generar un nuevo plano catastrado que indique las condiciones actuales del inmueble y que la referencia a esquina este indicada a un hito fijo adecuado.</p> <p>Como parte de este estudio no se realizaron pruebas de laboratorio de ninguna especie ni ningún tipo de análisis de resistencia estructural de construcciones, capacidad de carga de los suelos, ni de la calidad de ningún material y por lo tanto no se asume ningún tipo de responsabilidad que pueda derivarse por estos aspectos.</p> <p>Tampoco se asume responsabilidad por vicios o defectos no detectables durante la inspección visual del inmueble o de los documentos aportados o por cambios físicos, políticos o económicos que sucedan posteriores a la fecha de visita y que puedan afectar el resultado obtenido en el análisis.</p> <p>Las observaciones respecto al sistema eléctrico se realizan en virtud de lo que permite la inspección visual.</p> <p>El perito valuador no se pronuncia sobre ninguna situación legal, pues es materia que no le compete y por lo tanto salva cualquier tipo de responsabilidad.</p> <p>Tanto la empresa valuadora como el profesional responsable declaran no tener ningún interés particular en las fincas, sus edificaciones y los resultados que puedan derivarse del análisis financiero de este informe.</p> <p>El avalúo se expresa en colones por ser la moneda de curso legal del país y se advierte que los bienes tasados no necesariamente se revaloran conforme al diferencial cambiario.</p> | | | |

| DESCRIPCIÓN DE LAS CONSTRUCCIONES | | | | 214-30501015385900-2020-U | |
|---|---|---|---|---|---|
| Al momento de la inspección se observaron algunos focos de humedad en los cielos de fibrocemento. Así mismo en cuanto al sistema eléctrico se observaron las cajas octogonales sin tapa. | | | | | |
