| AVALÚO DE FINCA URBANA | | INFORME DE AVALÚO | |
| OFICINA | 214 - DIRECCIÓN DE RECURSOS MATERIALES | | 214-50704006386300-2020-U |
| B° MARGARITA, DETRÁS DE LA IGLESIA CATOLICA, LOTE 41 | | | |

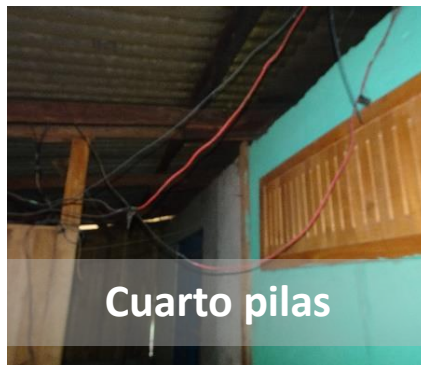
Cuarto pilas

| DESCRIPCIÓN DE LAS CONSTRUCCIONES | | | 214-50704006386300-2020-U | | |
|---|---|---|---|---|--|
| Las divisiones internas del cuarto de pilas estan en muy mal estado. El piso del corredor frontal esta muy quebrado. La instalacion electrica esta en muy malas condiciones: muchos de los cables fueron robados y los que quedan estan expuestos y en mal estado | | | | | |
