| AVALÚO DE FINCA URBANA | | | | INFORME DE AVALÚO | |
| OFICINA | | 214 - DIRECCIÓN DE RECURSOS MATERIALES | | 214-50201010990800-2020-U | |
| PROPÓSITO DEL AVALÚO | | AVALUO DE BIENES TEMPORALES | | | |
| Guanacaste, Nicoya, Tierra Blanca, de la iglesia católica, 350m al este, lote a mano izquierda. | | | | | |

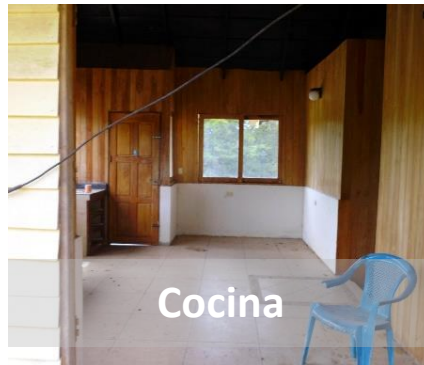
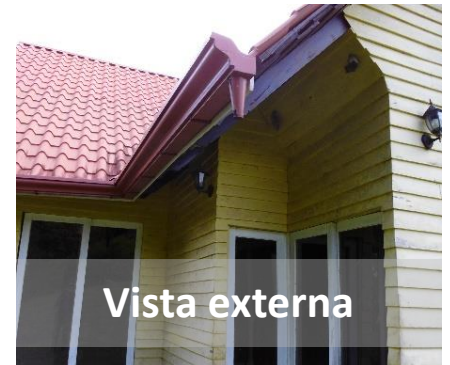
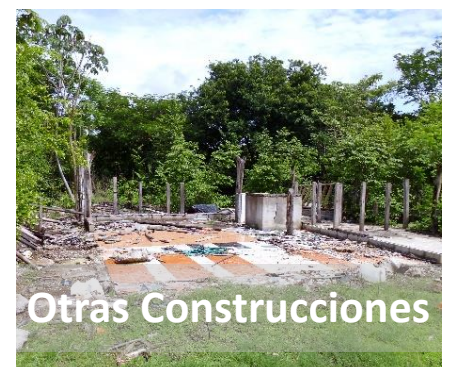
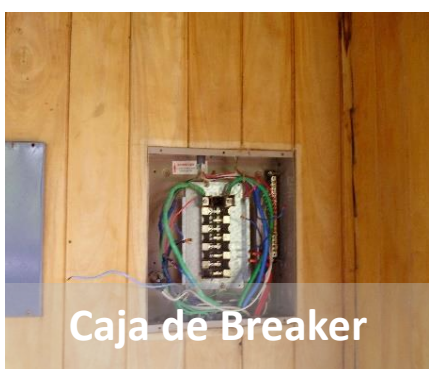
## ANEXO FOTOGRÁFICO

| DESCRIPCIÓN DE LAS CONSTRUCCIONES | | | | 214-50201010990800-2020-U | | | |
|---|---|---|--|---|---|---|--|
| Otros | Puertas de madera sólida, al frente ventanería con marcos de madera y vidrio fijo de correr, el Deck con pilotes y losa de concreto, con enchape de cerámica rústica tipo tablas, faltan algunas piezas y otras están en deterioro, no posee puertas en la parte de atrás | | | Estado General | | | |
| <p>La casa de habitación presenta un alto grado de desmantelamiento, sin puertas en algunos costados, el baño no posee losa sanitaria, no hay closet en los cuartos, otras construcciones aledañas están totalmente desmanteladas, el mueble de cocina está solo la mitad, el cableado eléctrico no es posible revisarlo, pero en la caja de breakers que no tiene breakers se ven pocos cables sin conexiones, se contempla solo el 80% del mismo.</p> | | | | | | | |

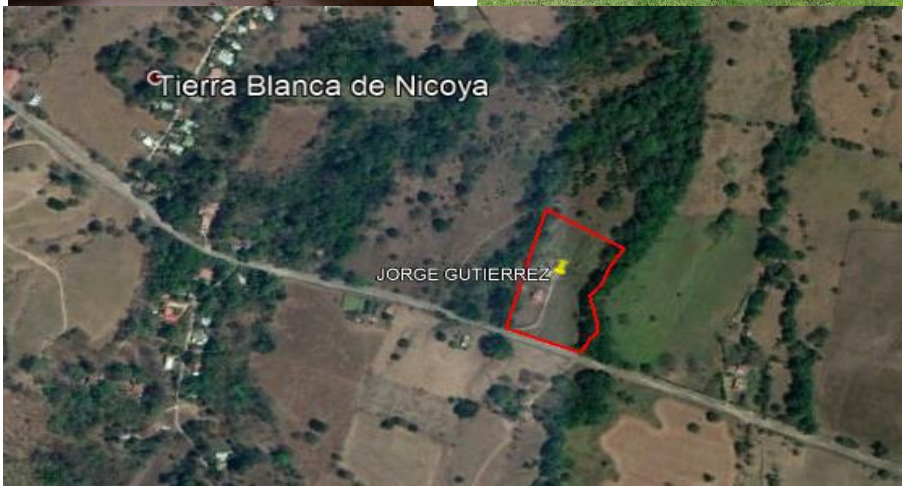
**PLANO DE CATASTRO**

| LINEA | ANGULO | DISTANCIA |
| 1-2 | 57° 05' E | 102.66 |
| 2-3 | N 38° 33' E | 43.78 |
| 3-4 | N 44° 54' E | 11.96 |
| 4-5 | N 12° 25' W | 33.80 |
| 5-6 | N 31° 25' E | 46.28 |
| 6-7 | N 42° 21' E | 53.48 |
| 7-8 | N 43° 55' W | 168.67 |
| 8-1 | S 12° 50' W | 178.33 |
