| AVALÚO DE FINCA URBANA | | | | INFORME DE AVALÚO | |
| OFICINA | | 214 - DIRECCIÓN DE RECURSOS MATERIALES | | 214-20303025426900-2020-U | |
| 110 m noreste de la Escuela San Miguel. | | | | | |

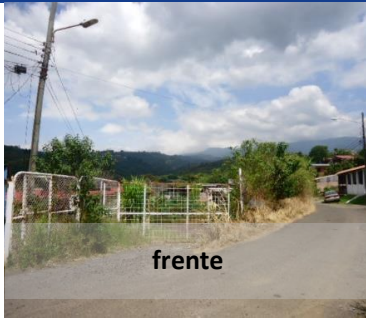
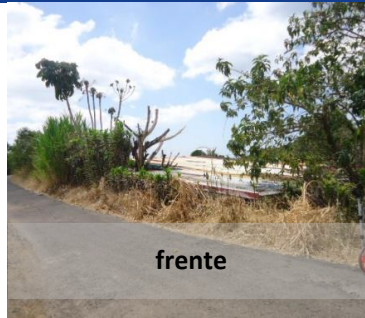
frente

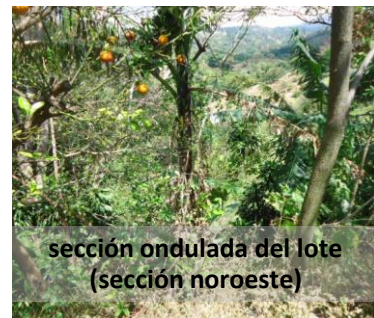
| DESCRIPCIÓN DE LA FINCA Y DE SU ENTORNO | | | | 214-20303025426900-2020-U | |
|---|---|---|---|---|---|
| <p>El gravamen de servidumbre trasladada no afecta físicamente al inmueble valorado. El lote presenta topografía plana en su mayoría y aproximadamente un 18% del terreno tiene topografía ondulada con pendiente descendente hacia el lindero 4-5-6. En el punto 3 del plano catastrado se observó en sitio el desfogue de una alcantarilla pluvial proveniente de la calle y que desfoga las aguas por el lindero 3-4 por tal razón se aplica un factor de desmérito de 0,1 en el área afectada. Existe una vivienda muy deteriorada con daños importantes en su estructura y acabados, por lo que no es posible valorarla.</p> | | | | | |

sección ondulada del lote  
(sección noroeste)

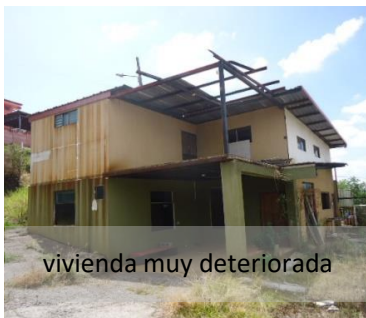
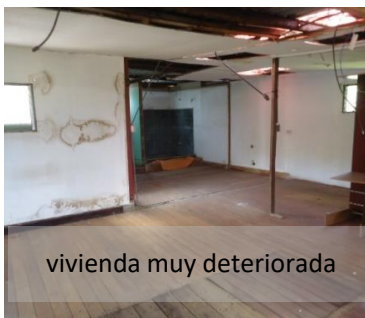
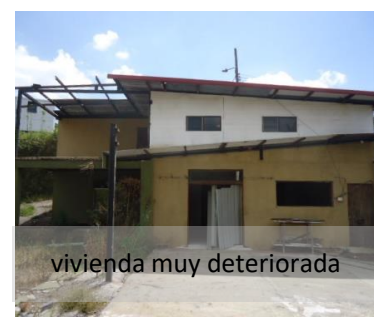
vivienda muy deteriorada
