**AVALÚO DE FINCA URBANA****INFORME DE AVALÚO**

<b>OFICINA</b>	<b>214 DIRECCIÓN DE MATERIALES</b>	<b>214-21006035634300-2020-U</b>	
<b>PROPÓSITO DEL AVALÚO</b>			
<b>ADMINISTRACIÓN DE BIENES POR UN MONTO NO APLICA COLONES</b>			
<b>NOMBRE SOLICITANTE (S)</b>			
BANCO NACIONAL DE COSTA RICA Cédula. Identidad <b>4-000-001021</b>			
<b>NOMBRE PROPIETARIO (S)</b>			
BANCO NACIONAL DE COSTA RICA Cédula. Identidad <b>4-000-001021</b> 100,0%			
<b>NOMBRE EXDEUDOR (ES)</b>			
ALVARADO VARGAS IDALÍ Exdeudor <b>6744-1</b> 0,0%			
<b>UBICACIÓN DEL BIEN</b>			
Provincia:	<b>2 - ALAJUELA</b>		
Cantón:	<b>10 - SAN CARLOS</b>		
Distrito:	<b>06 - PITAL</b>		
Localidad:	<b>VERACRUZ</b>		
<b>DIRECCIÓN EXACTA</b>			
<b>575 METROS SUR DE LA PLAZA DE DEPORTES DEL SAÍNO DE PITAL</b>			
<b>REGISTRO Y ÁREA DE LA FINCA</b>			
Inscripción de	<b>LA FINCA</b>	Según <b>EL REGISTRO Y PLANO</b>	
Plano de catastro N°	<b>A-620824-2000</b>	2 449,17 m <sup>2</sup>	
Identificador Predial	<b>21006035634300</b>	2 449,17 m <sup>2</sup>

**ANEXO FOTOGRÁFICO**

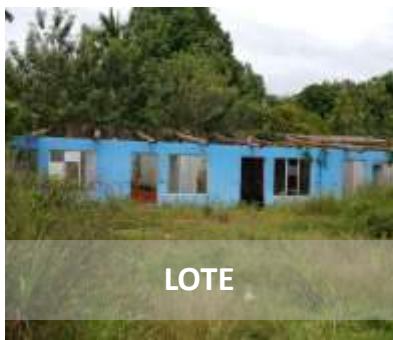
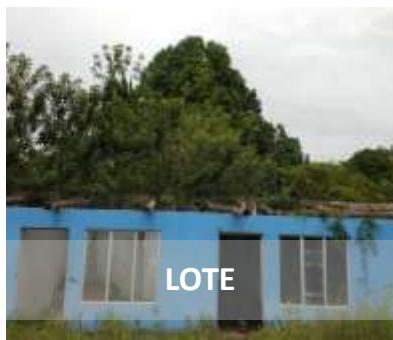
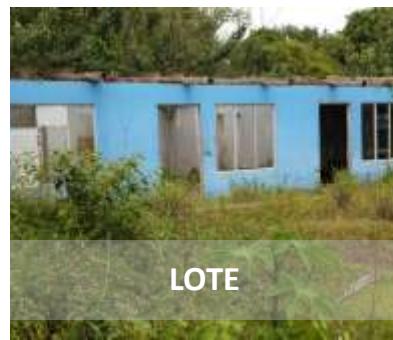
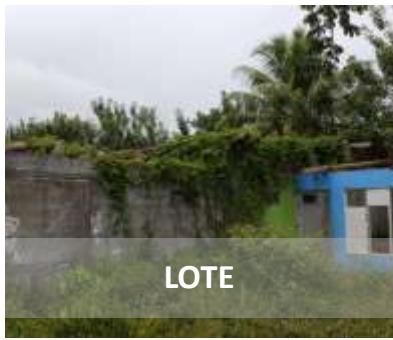
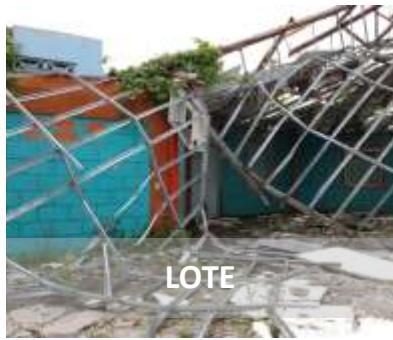
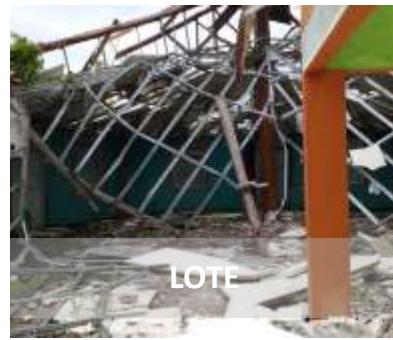
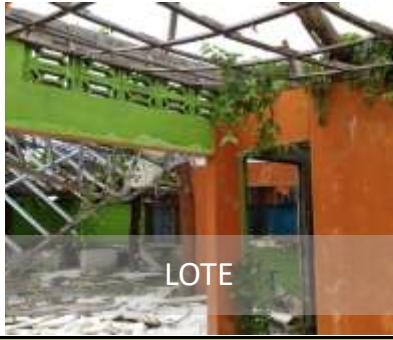
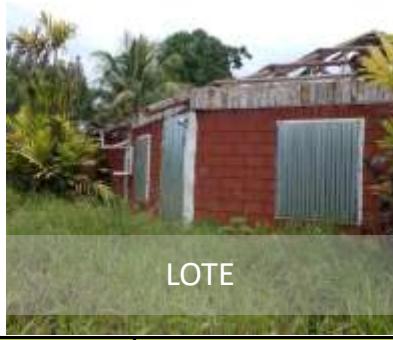
**LOTE**

-			
OBSERVACIONES				
PROPIEDAD UBICADA EN EL CENTRO DE VERACRUZ DE PITAL, CON LOS SERVICIOS BÁSICOS DESCritos, APTA PARA CONSTRUCCIONES. SOPORTA VARIOS EDIFICIOS, LOS CUALES SE ENCUENTRAN DESMANTELADOS O AFECTADOS POR VANDALISMO.

EDIFICIO SE ENCUENTRA EN RUINAS, MISMO NO ES VALORA DE GARANTÍA

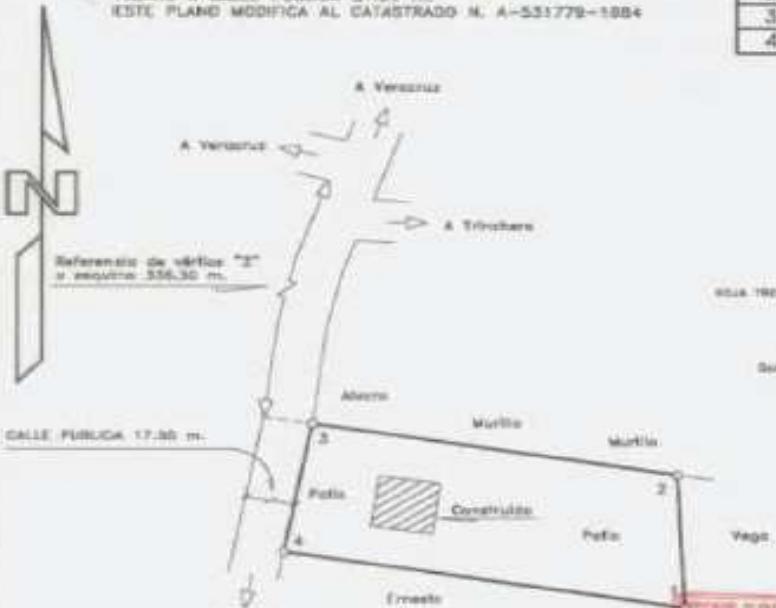
PLANO: 2-620824-2000

100% COPIA DE 100% ORIGINAL	
<b>91 MAR 2000</b> <i>J.C.P.</i>					
<p>NOTAS: DOY FE QUE LOS LINDEROS EXISTEN. LEVANTAMIENTO POLAR. POLIGONAL ABIERTA. ERROR ANGULAR: 00.00' - ERROR LINEAL: 0.00 m. FRONTE A CALLE PUBLICA 31.31 m. ESTE PLANO MODIFICA AL CATASTRADO N. A-531779-1884</p>					
LINEA	ACIMUT	DIST. (m)			
1-2	357	26	31.90		
2-3	279	26	74.75		
3-4	190	59	31.21		
4-1	99	27	82.23
