| AVALÚO DE FINCA URBANA | | | | INFORME DE AVALÚO | |
| OFICINA | | 214 - DIRECCIÓN DE RECURSOS MATERIALES | | 214-50601006702300-2020-U | |
| Localidad: | Barrio San Cristóbal | | | | |
| Fecha inspección: | | 27 agosto 2020 | Fecha informe: | | 27 agosto 2020 |

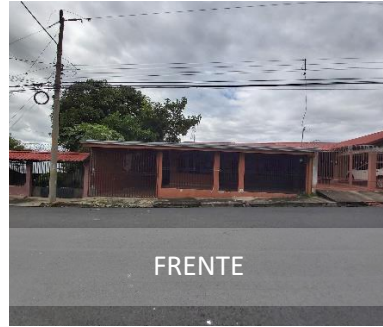
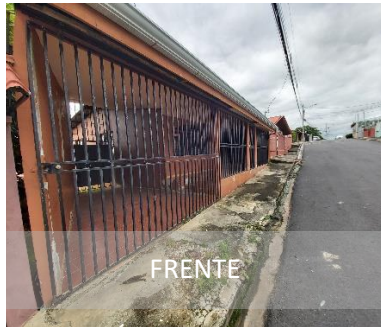
FRENTA

| DESCRIPCIÓN DE LAS CONSTRUCCIONES | | | | 214-50601006702300-2020-U | | | | | | | | | | | | | | | | | | | |
|---|---|---|---|---|--|---|---|---|---|---|---|---|---|--|---|---|--|---|---|--|---|---|--|
| Fachada | Sencilla con ventanales y puertas rectangulares. | | | | | | | | | | | | | | | | | | | | | | |

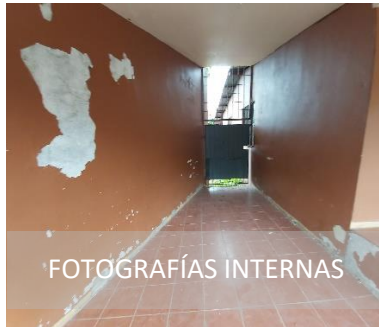
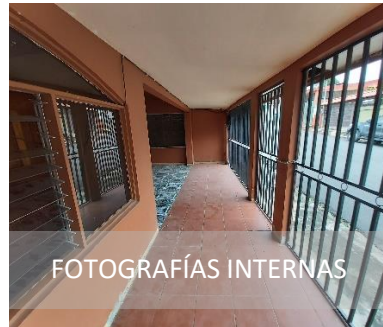
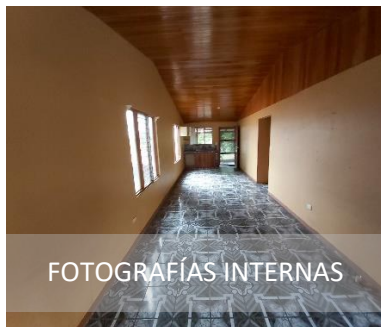
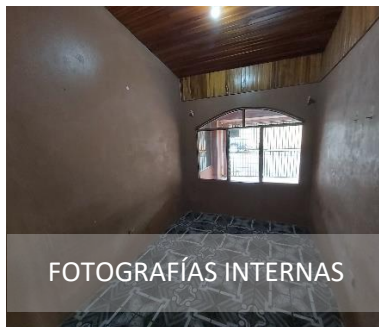
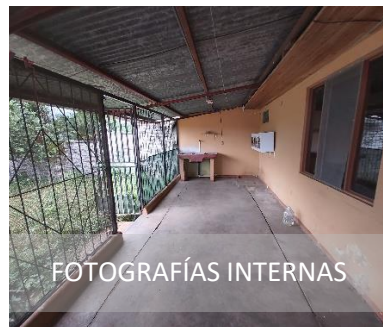
FOTOGRAFÍAS INTERNAS

| DESCRIPCIÓN DE LAS CONSTRUCCIONES | | | | 214-50601006702300-2020-U | | | | | | | | | | | | | | | | | | | |
|---|---|---|---|---|--|---|---|---|---|---|---|---|---|--|---|---|--|---|---|--|---|---|--|
| Cielos | En tablilla. En algunos sectores se ven desnivelados. | | | | | | | | | | | | | | | | | | | | | | |
| Pisos | Varios. Cerámica de calidad económica. | | | | | | | | | | | | | | | | | | | | | | |
| Otros | El cielo en la cochera es plano y con durock. El patio trasero no presenta cielos. El piso en el patio es en concreto, sin enchape. | | <table border="1" style="width: 100%; border-collapse: collapse;"> <tr> <td>Paredes</td> <td>Regular</td> <td>Cielos</td> <td>Regular</td> </tr> <tr> <td>Pisos</td> <td>Bueno</td> <td>Cubierta</td> <td>Regular</td> </tr> </table> | | | Paredes | Regular | Cielos | Regular | Pisos | Bueno | Cubierta | Regular | | | | | | | | | | |

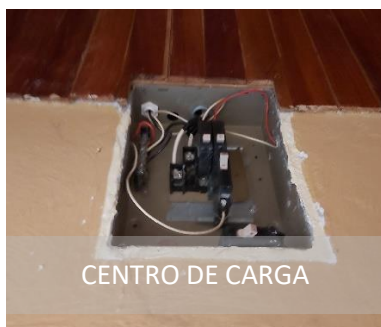
CENTRO DE CARGA

| DESCRIPCIÓN DE LAS CONSTRUCCIONES | | | | 214-50601006702300-2020-U | | | | | | | | | | | | | | | | | | | |
|---|---|---|---|---|--|---|---|---|---|---|---|---|---|--|---|---|--|---|---|--|---|---|--|
| Caja breaker | SI | | | | | | | | | | | | | | | | | | | | | | |
| Interruptor | Diyuntores | | | | | | | | | | | | | | | | | | | | | | |
| Estado General | Regular | | | | | | | | | | | | | | | | | | | | | | |

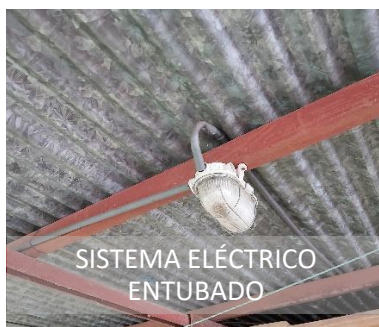
SISTEMA ELÉCTRICO  
ENTUBADO

| DESCRIPCIÓN DE LAS CONSTRUCCIONES | | | | 214-50601006702300-2020-U | | | | | | | | | | | | | | | | | | | |
|---|---|---|---|---|--|---|---|---|---|---|---|---|---|--|---|---|--|---|---|--|---|---|--|
| Entubado Conduit | SI | TOTAL | | | | | | | | | | | | | | | | | | | | | |
| Porcentaje | 100% | | | | | | | | | | | | | | | | | | | | | | |
