AVALÚO DE FINCA URBANA				INFORME DE AVALÚO	
OFICINA		214 - DIRECCION DE RECURSOS MATERIALES		214-50401010230100-2021-U	
PROPÓSITO DEL AVALÚO		BIEN TEMPORAL			
NOMBRE SOLICITANTE (S)					
BANCO	NACIONAL DE	COSTA RICA		Céd. Jurídica 4-000-001021	
NOMBRE PROPIETARIO (S)					
BANCO	NACIONAL DE	COSTA RICA		Céd. Identidad 4-000-001021	Proporción de Derechos 100%
NOMBRE DEL EXDEUDOR (S) 7405-1					
AQUILINA	MORA	DUARTE		Céd. Identidad 3-0351-0326	
UBICACIÓN DEL BIEN					
Provincia:	05 - GUANACASTE				
Cantón:	04 - BAGACES				
Distrito:	01 - BAGACES				
Localidad:	AGUA CALIENTE				
DIRECCIÓN EXACTA					
AGUA CALIENTE. DE LA ESCUELA DE AGUA CALIENTE 1250 MTS SUR, Y 125 MTS ESTE. CASA A MANO IZQUIERDA.					
REGISTRO Y ÁREA DE LA FINCA					
Inscripción de	la Finca	Según el Registro y el Plano			
Plano de catastro N°	G -0164939-1994		1,000.00 m2		
Identificador Predial	50401010230100		1,000.00 m2		
Diferencia de medidas	Porcentaje:	0.00%	0.00 m2	Demasía	NO

ANEXO FOTOGRÁFICO

214-50401010230100-2021-U

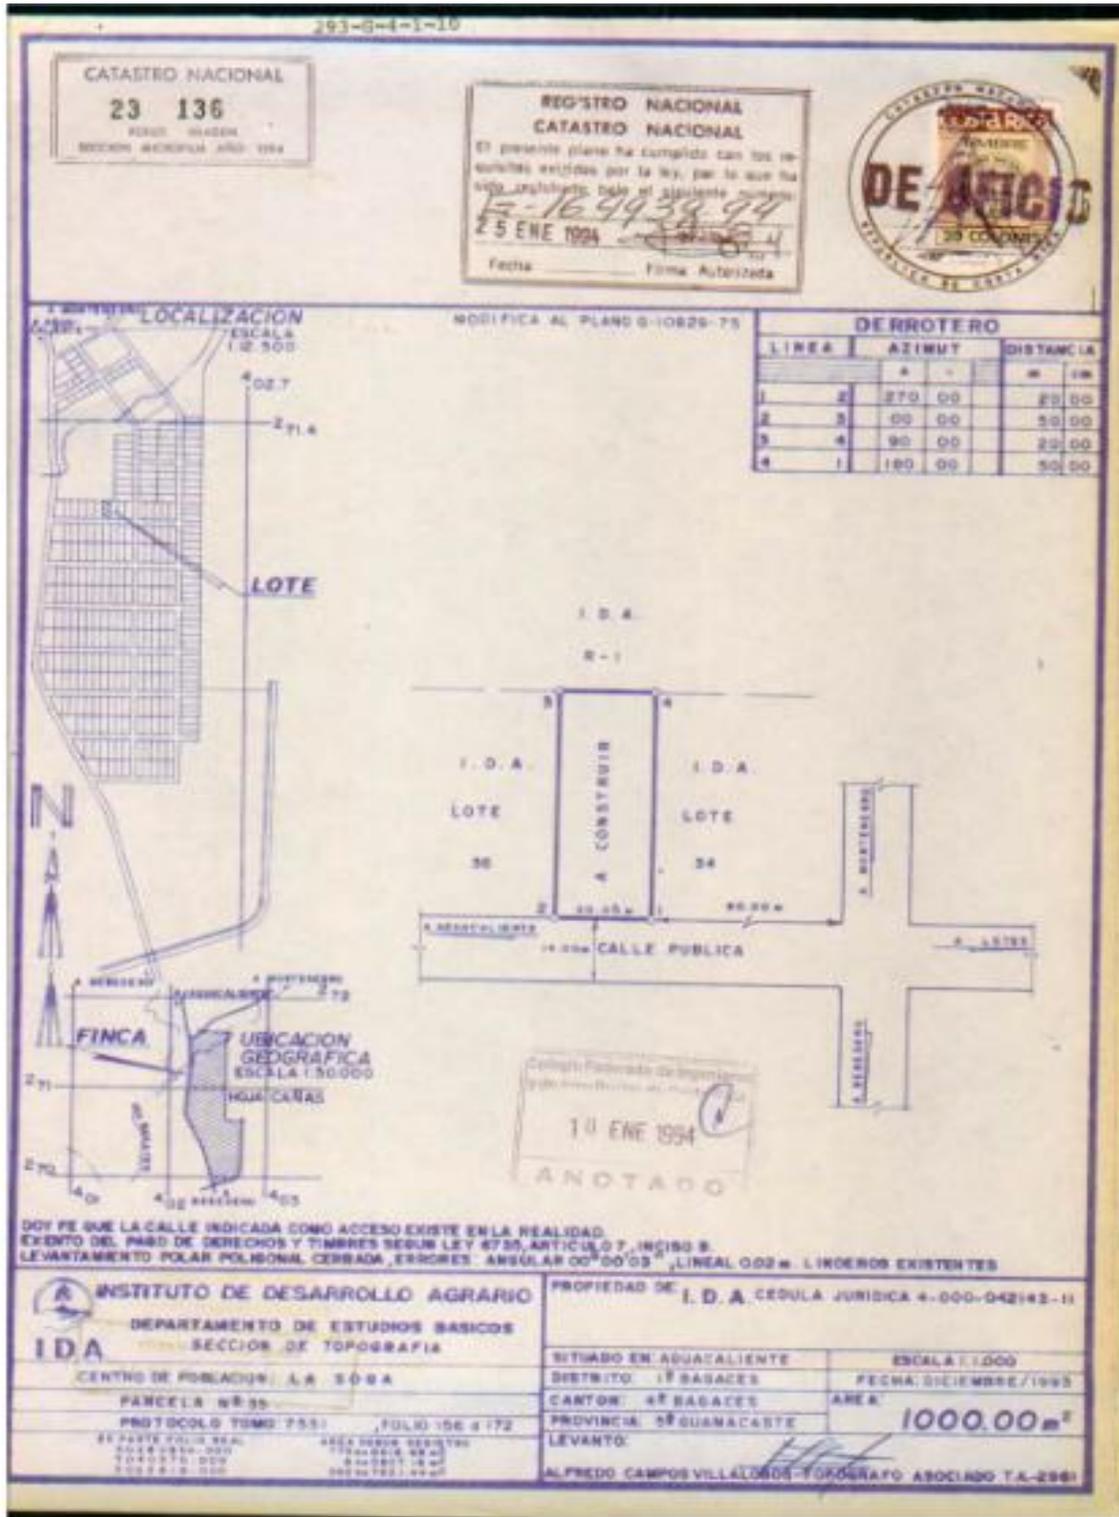
PLANO DE CATASTRO

MIDE: MIL METROS CUADRADOS
PLANO:G-0164939-1994
