AVALÚO DE FINCA URBANA		INFORME DE AVALÚO	
OFICINA	214 - DIRECCIÓN DE RECURSOS MATERIALES	214-60309021520800-2020-U	
PROPÓSITO DEL AVALÚO		Administración de bienes	
NOMBRE SOLICITANTE (S)			
Banco Nacional de Costa rica		Céd. Jurídica 4-000-001021	
NOMBRE PROPIETARIO (S)			
Banco Nacional de Costa rica		Proporción de Derechos	100%
Céd. Jurídica 4-000-001021			
Exdeudor 7339-1	Agroferreteria Santa Marta SA	Céd. Identidad 3-101-651341	
UBICACIÓN DEL BIEN			
Provincia:	06 - PUNTARENAS		
Cantón:	03 - BUENOS AIRES		
Distrito:	09 - BRUNKA		
Localidad:	Santa Marta		
DIRECCIÓN EXACTA			
DE LA ENTRADA AL COLEGIO DESDE LA INTERAMERICANA, 65 M NE; MANO IZQUIERDA. COSTADO NORTE DE ANTENAS TELEFONICAS.			
REGISTRO Y ÁREA DE LA FINCA			
Inscripción de la Finca	P-1912790-2016	Según el Registro y el Plano	
Plano de catastro N°	60309021520800	1,614.00 m ²	
Identificador Predial		1,614.00 m ²	
Diferencia de medidas	Porcentaje: 0.00%	0.00 m ²	Demásia NO

DESCRIPCIÓN DE LA FINCA Y DE SU ENTORNO		214-60309021520800-2020-U	
VIAS DE COMUNICACIÓN		ACUEDUCTOS Y ALCANTARILLADOS	
Tipo de ruta	Calle local	Caño	NO Sistema Sanitario Tanque séptico
Material	Asfalto	Cuneta	NO Alcantarillado pluvial NO
Ancho de ví

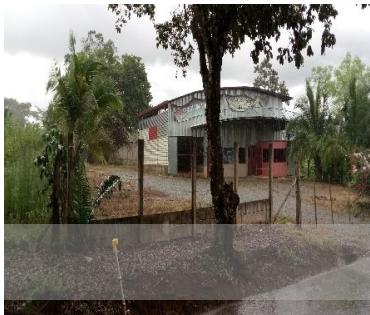
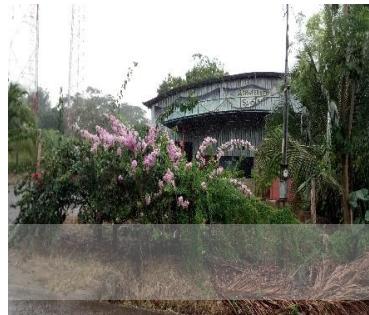
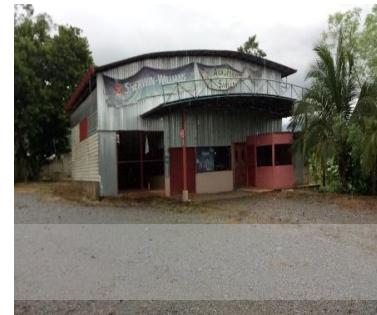
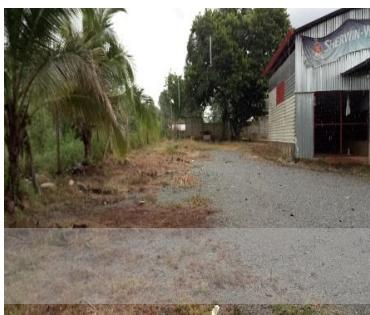
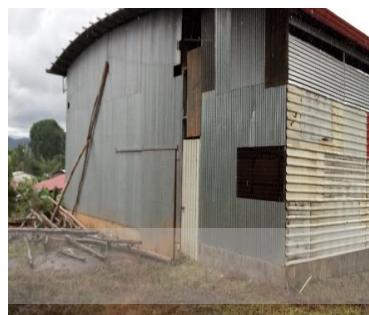
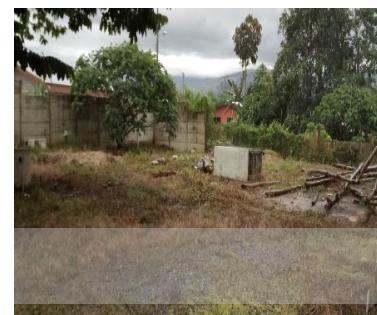
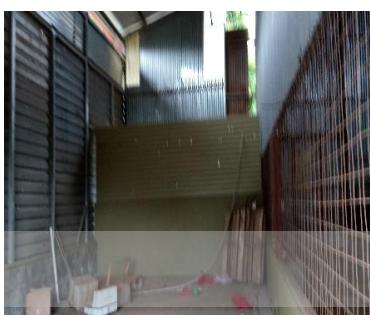
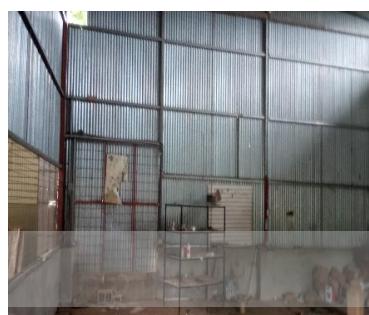
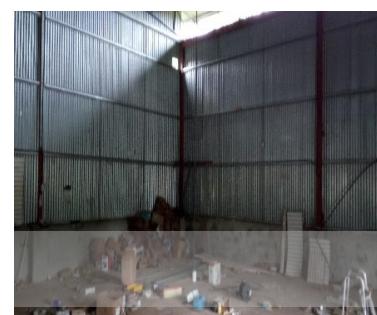
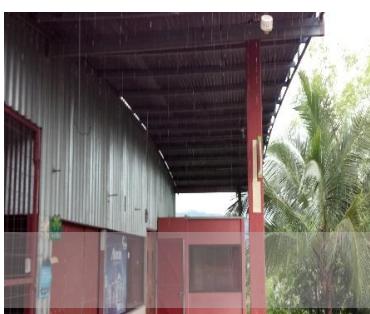
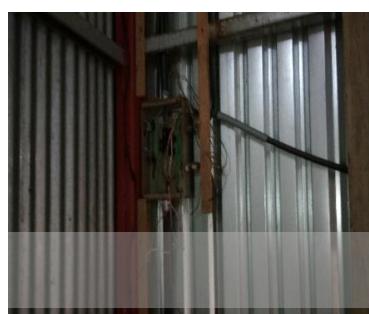
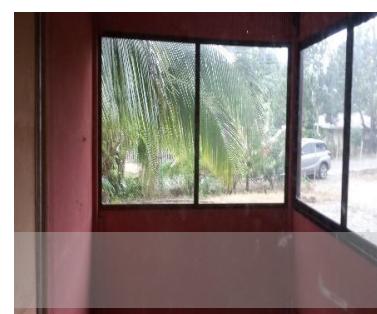
ANEXO FOTOGRÁFICO

Se trata de una bodega en paredes de lámina de hierro galvanizado. En la visita se puede observar que la edificación no cuenta con el sistema eléctrico, ya que la mayoría está en mal estado o fue eliminado. Se puede observar láminas de HG desprendidas y óxido y falta de canalización pluvial.
