| AVALÚO DE FINCA URBANA | | | | INFORME DE AVALÚO | |
| OFICINA | | 214 DIRECCION DE RECURSOS MATERIALES | | 214-61001019302400-2020-U | |
| Abrojo de Corredores, 1960 metros de la entrada principal del Hospital de Ciudad Neily hacia Canoas sobre la Interamericana Sur; O Bien 520 metros Oeste del bastión del puente sobre el rio Abrojo. | | | | | |

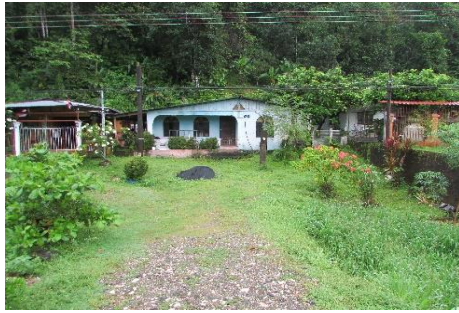
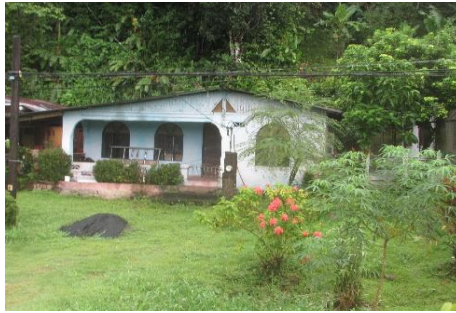
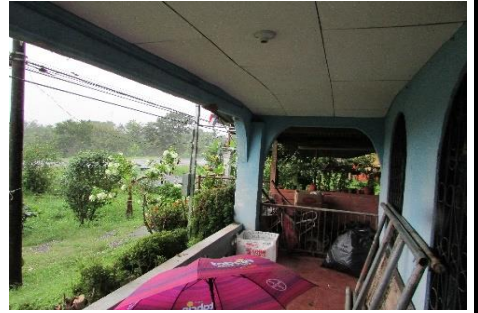
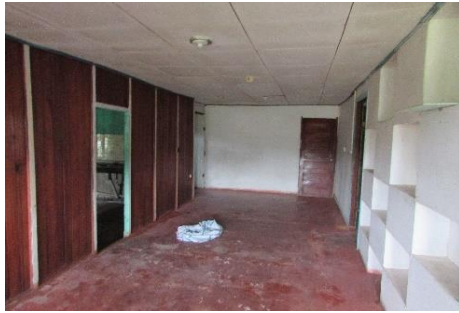
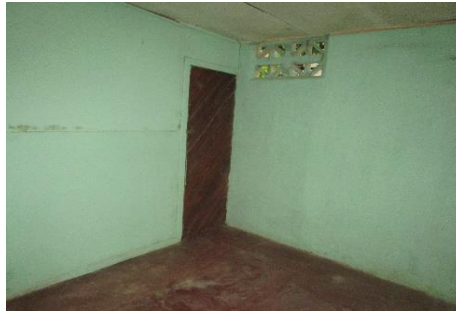
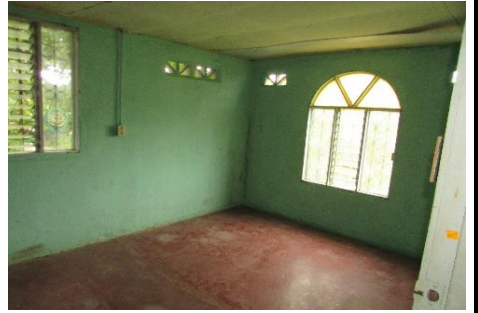
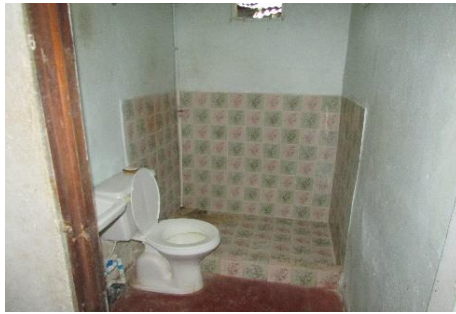
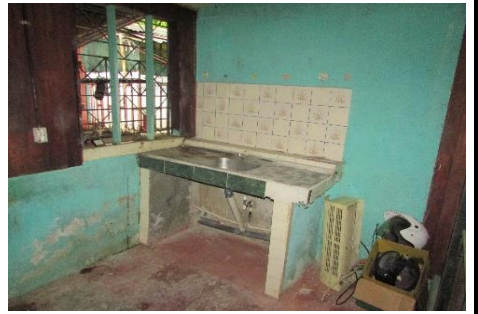
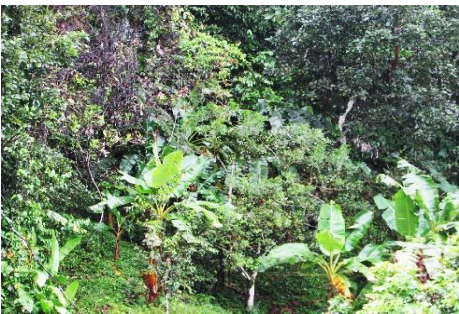
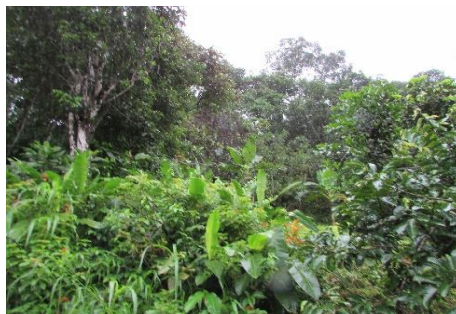
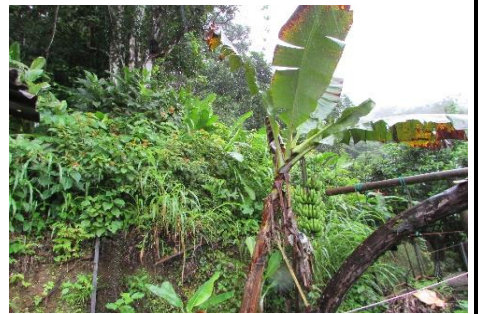
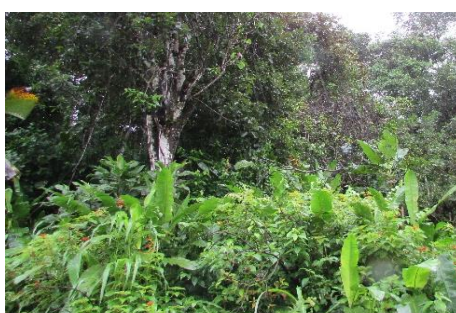
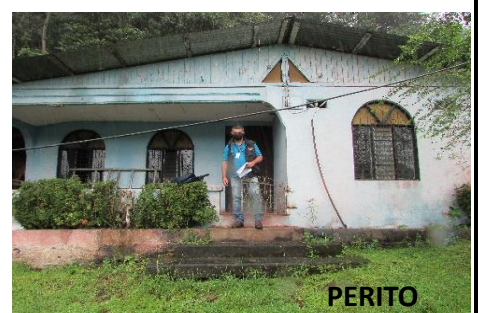
## ANEXO FOTOGRÁFICO

| DESCRIPCIÓN DE LAS CONSTRUCCIONES | | | | 214-61001019302400-2020-U | | | | | | | | | | | | | | | | |
|---|---|---|---|---|---|---|---|---|---|---|---|---|---|---|---|---|---|---|---|--|
| Aposentos | Corredor, sala comedor cocina, dos habitaciones un baño y área de lavado | | <table border="1" style="width: 100%; border-collapse: collapse;"> <tr> <td colspan="4" style="text-align: center;"><b>Estado Físico y Mantenimiento:</b></td> </tr> <tr> <td>Paredes</td> <td><u>Deficiente</u></td> <td>Cielos</td> <td><u>Deficiente</u></td> </tr> <tr> <td>Pisos</td> <td><u>Malo</u></td> <td>Cubierta</td> <td><u>Malo</u></td> </tr> </table> | | | <b>Estado Físico y Mantenimiento:</b> | | | | Paredes | <u>Deficiente</u> | Cielos | <u>Deficiente</u> | Pisos | <u>Malo</u> | Cubierta | <u>Malo</u> | | | |
| <p>Casa presenta goteras, fisuras en las paredes y fisuras en el piso.</p> <p>Casa de habitación considerada como MUY MALA según el método de depreciación utilizado (Ross-Heidecke)</p> | | | | | | | | | | | | | | | | | | | | |
