BT-T-4354-1-2016 - NICOYA2
Informe Trabajos Topográficos

Licitación Pública No. 2013LN-000016-01

Servicios Profesionales de Topografía y Agrimensura

Informe de trabajos realizados

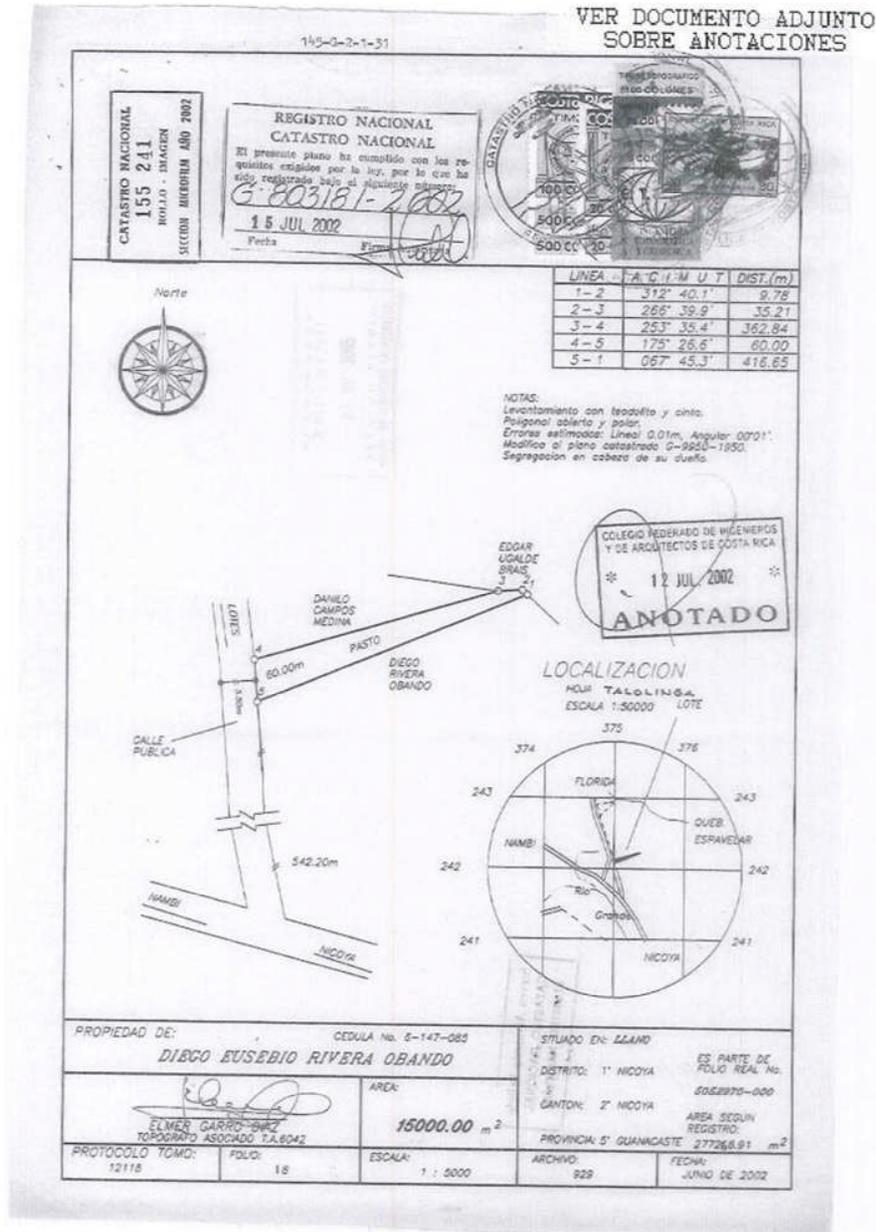
Plano del bien 4354. G-803181-2002.

- El plano G-803182-2002 (colindante al sur) y el plano G-803181-2002 (plano del bien 4354) fueron inscritos por el mismo topógrafo Elmer Garro Díaz T.A. 6042, generan traslape al fondo de la propiedad según los planos G-9950-1950 (plano madre) y el plano G-401458-1994 (colindante al norte).

1. Actualizar el plano catastrado a realidad para eliminar el traslape que genera el plano actual, esto según el punto 7 fue revisado con información del Registro Nacional.
2. Cambiar los vértices que dicen marcados en el anexo 2 por postes de concreto para evitar la pérdida del marcaje. También reemplazar el punto marcado entre los vértices 5-1.

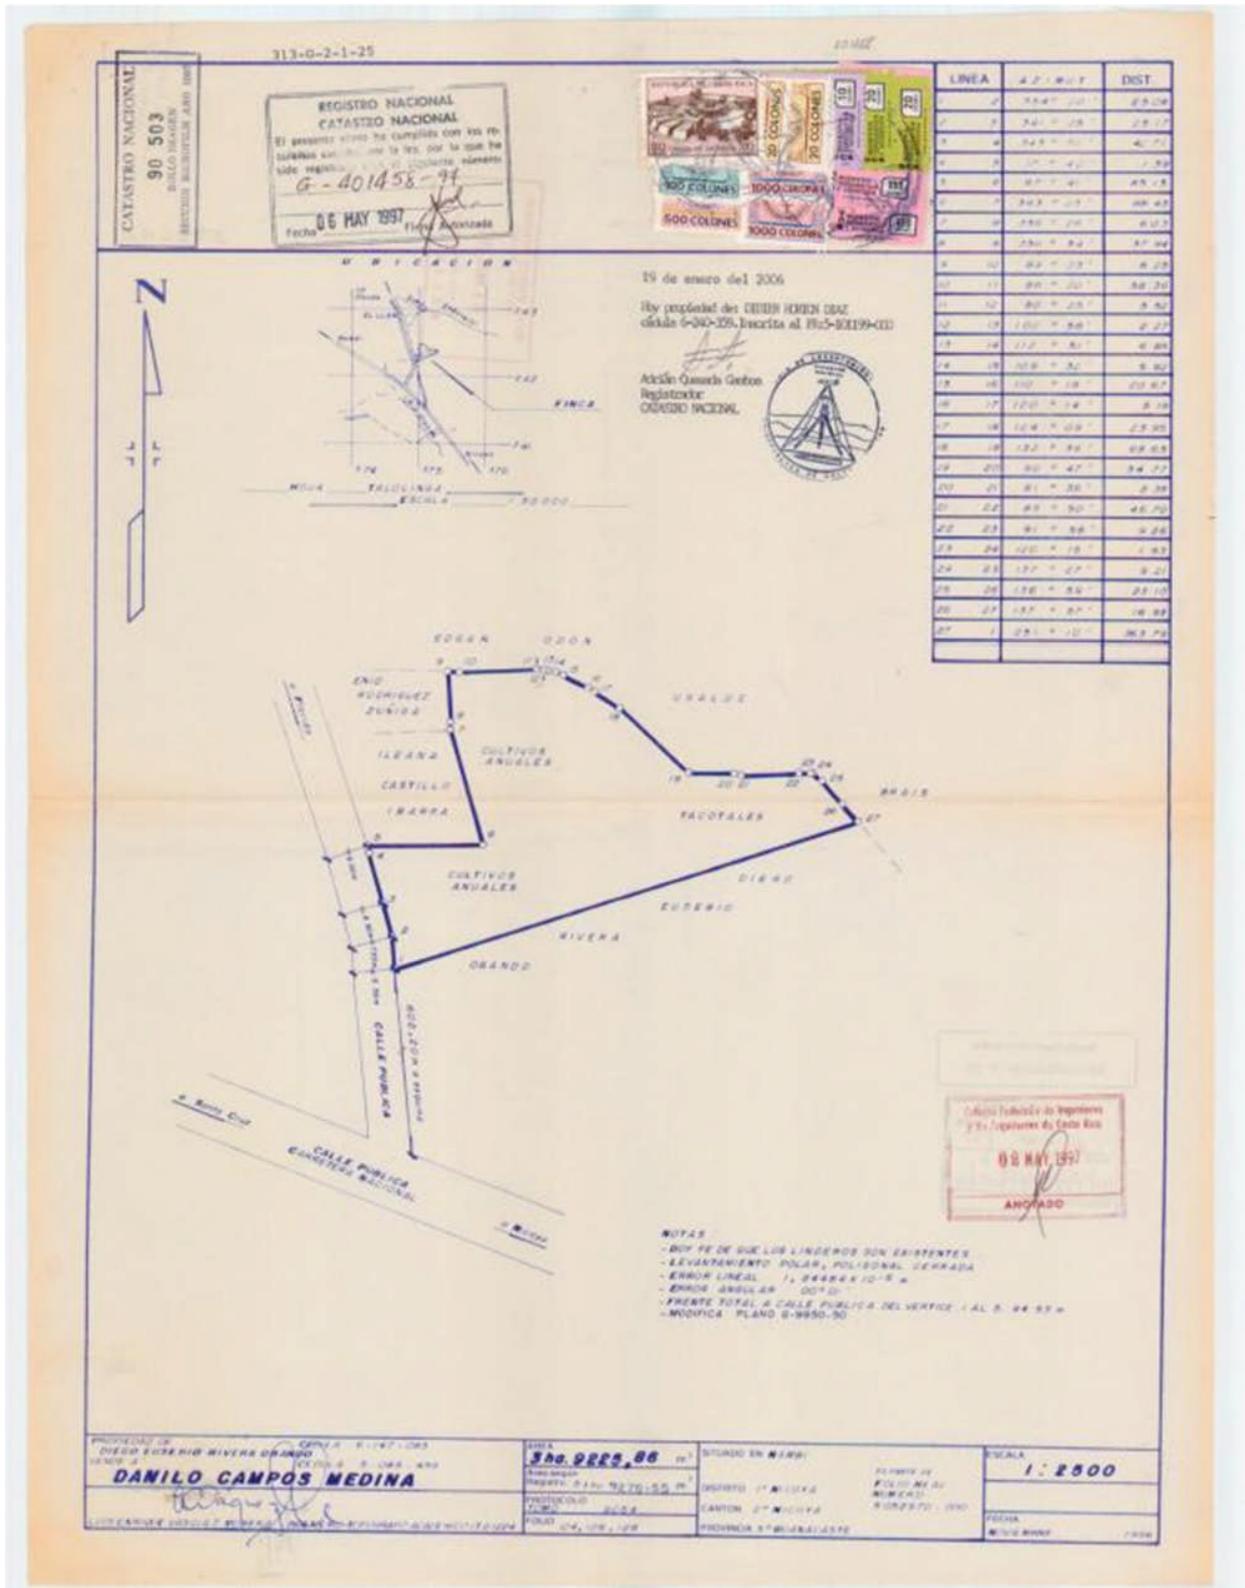
Colindante norte. G-401458-1994.

- La información levantada en campo es concordante con los planos G-9950-1950 y G-401458-1994 por lo que determina que existe un error en los planos del año 2002.

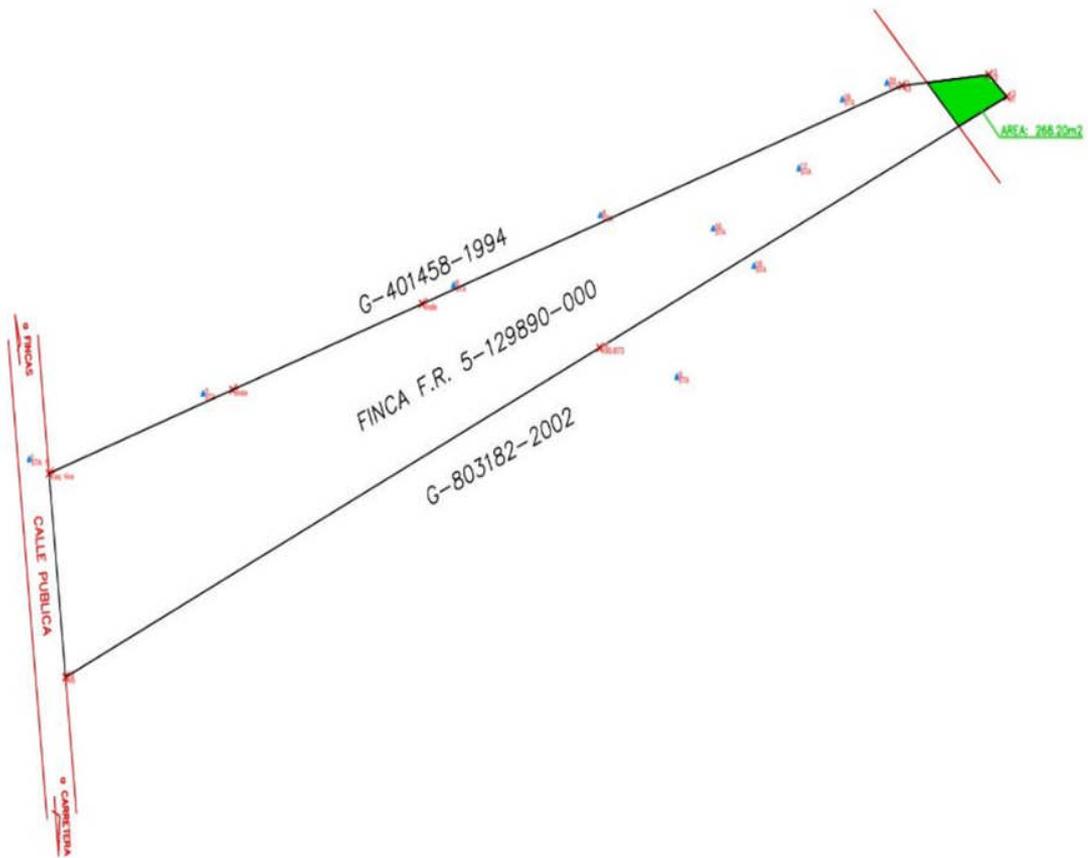
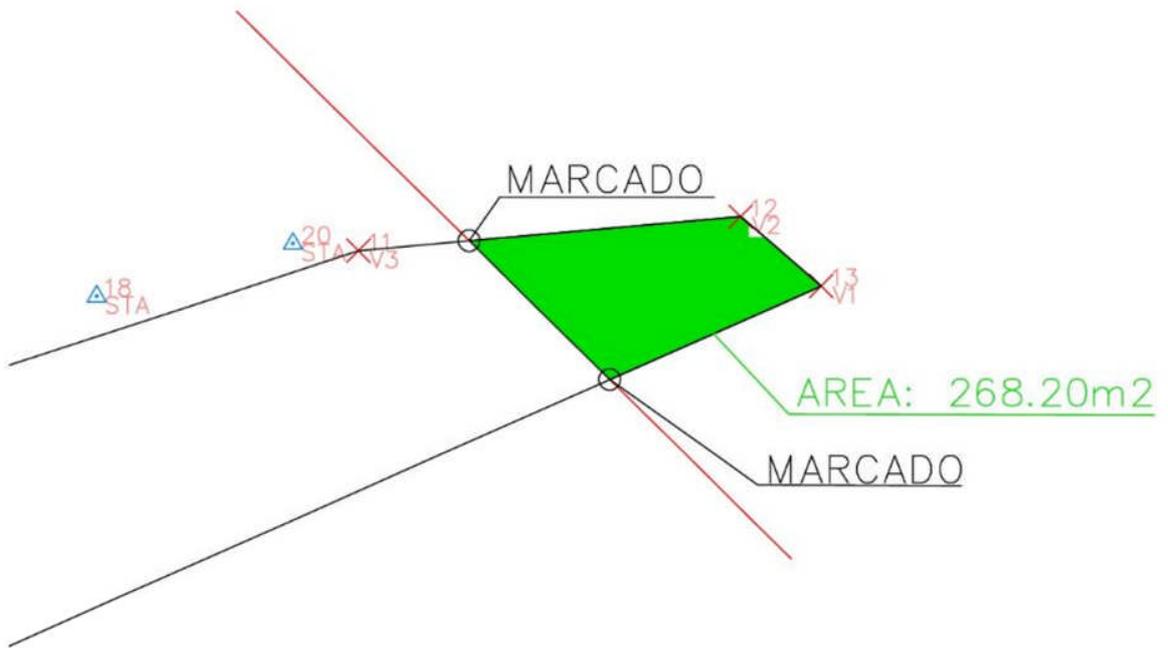
Anexo 2. Área afectada por traslape de planos.

- Este traslape genera una pérdida de área de 268.20m² en el fondo del lote. (ver anexo 2).
8. Se procedió a marcar el lote tomando en cuenta el punto anterior, por lo que los vértices 1 y 2 se marcaron de manera de que no se generara traslape. Ver anexo 2.

1. El plano G-803181-2002 traslapa al colindante este, por lo expuesto en el punto 7.
2. El traslape es de 268.20m²

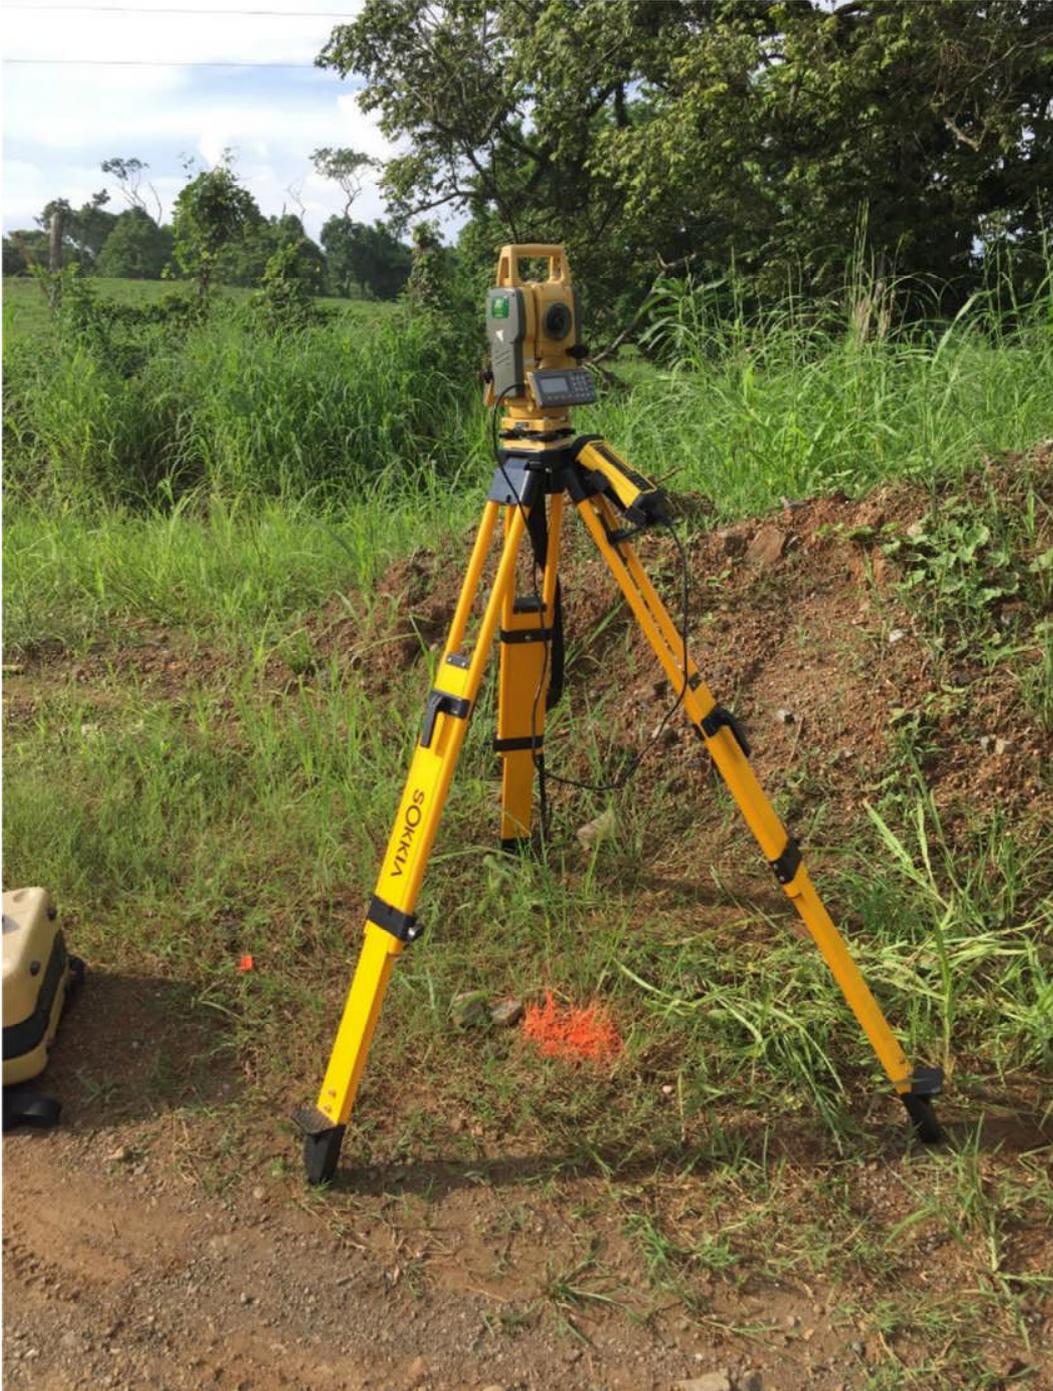
Fotografía 1. Equipo utilizado para realizar el levantamiento y el replanteo.

Estación total GTS-105N y colector de datos Nomad de Trimble.

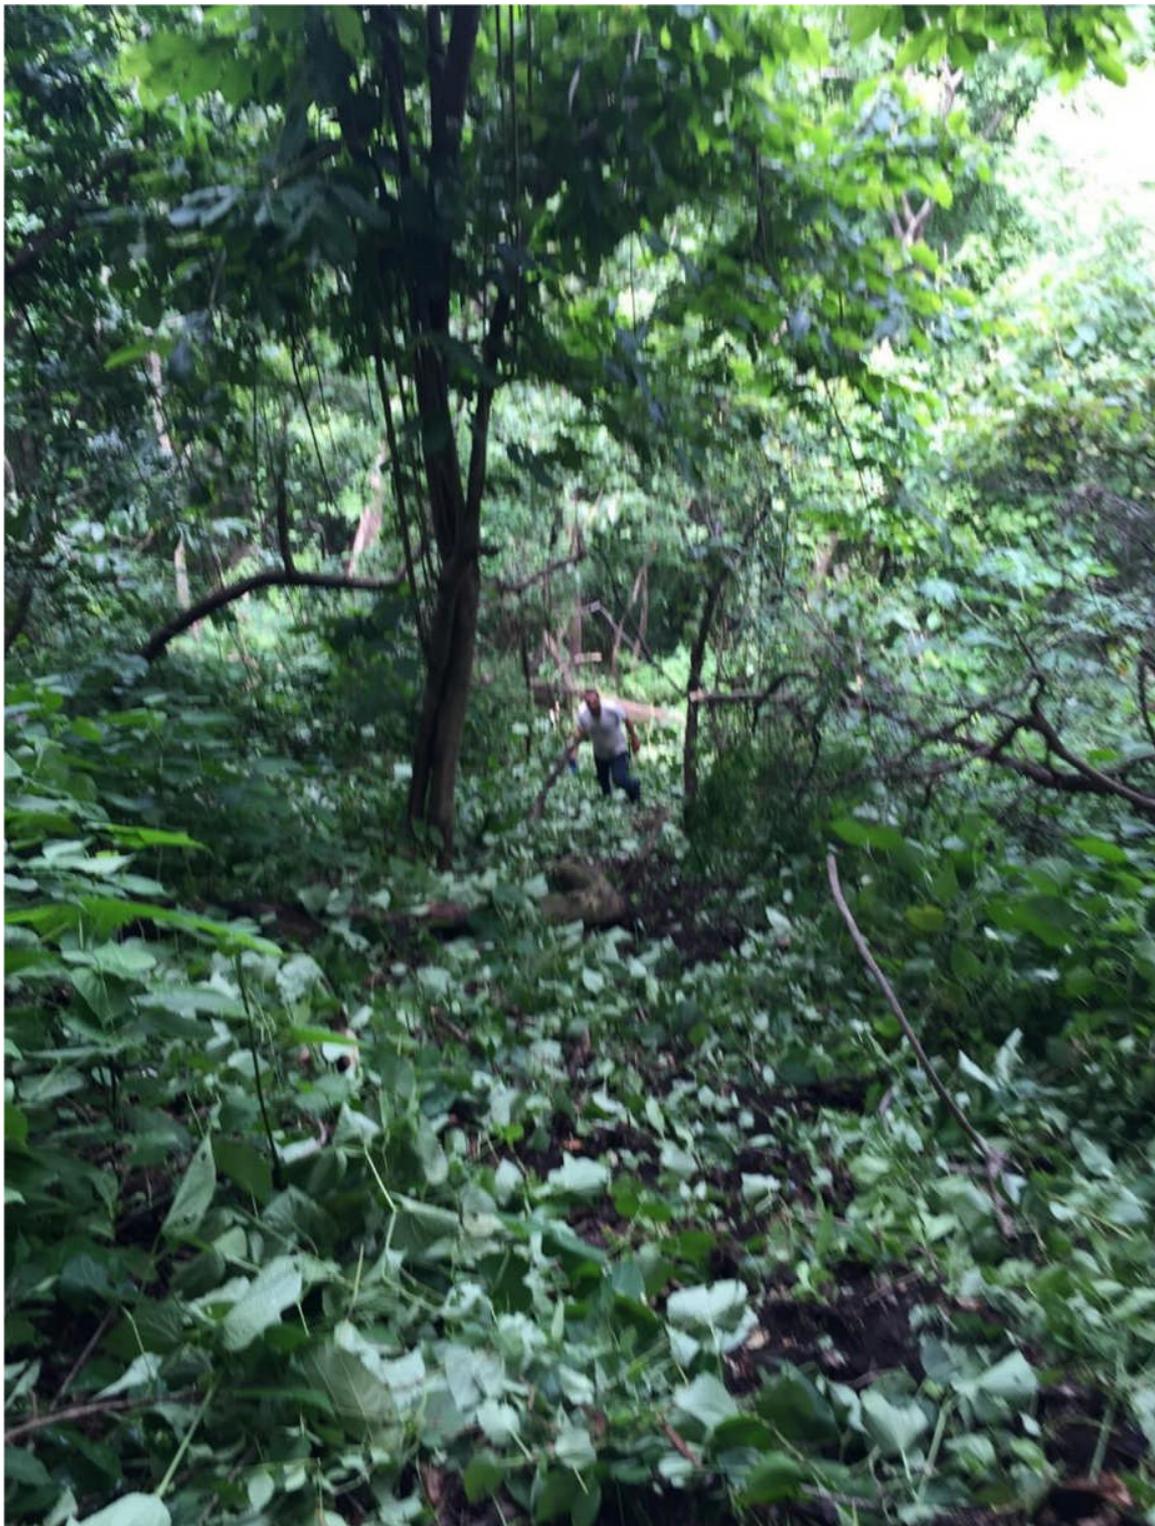
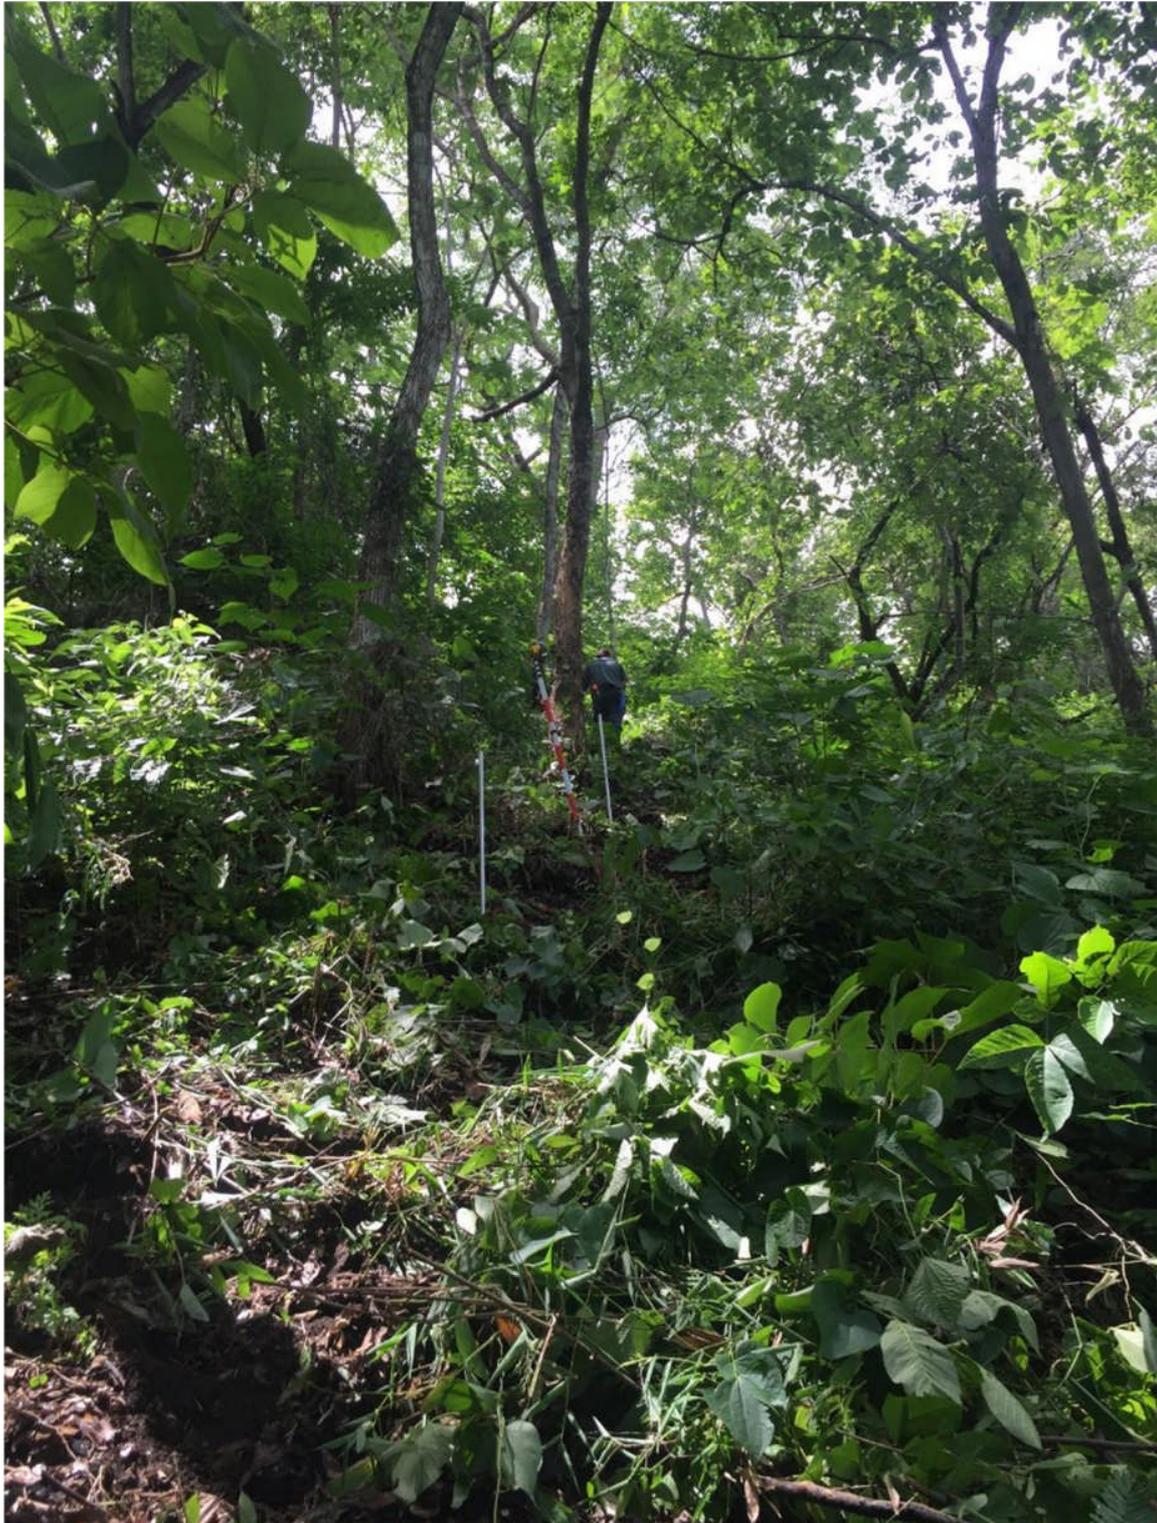
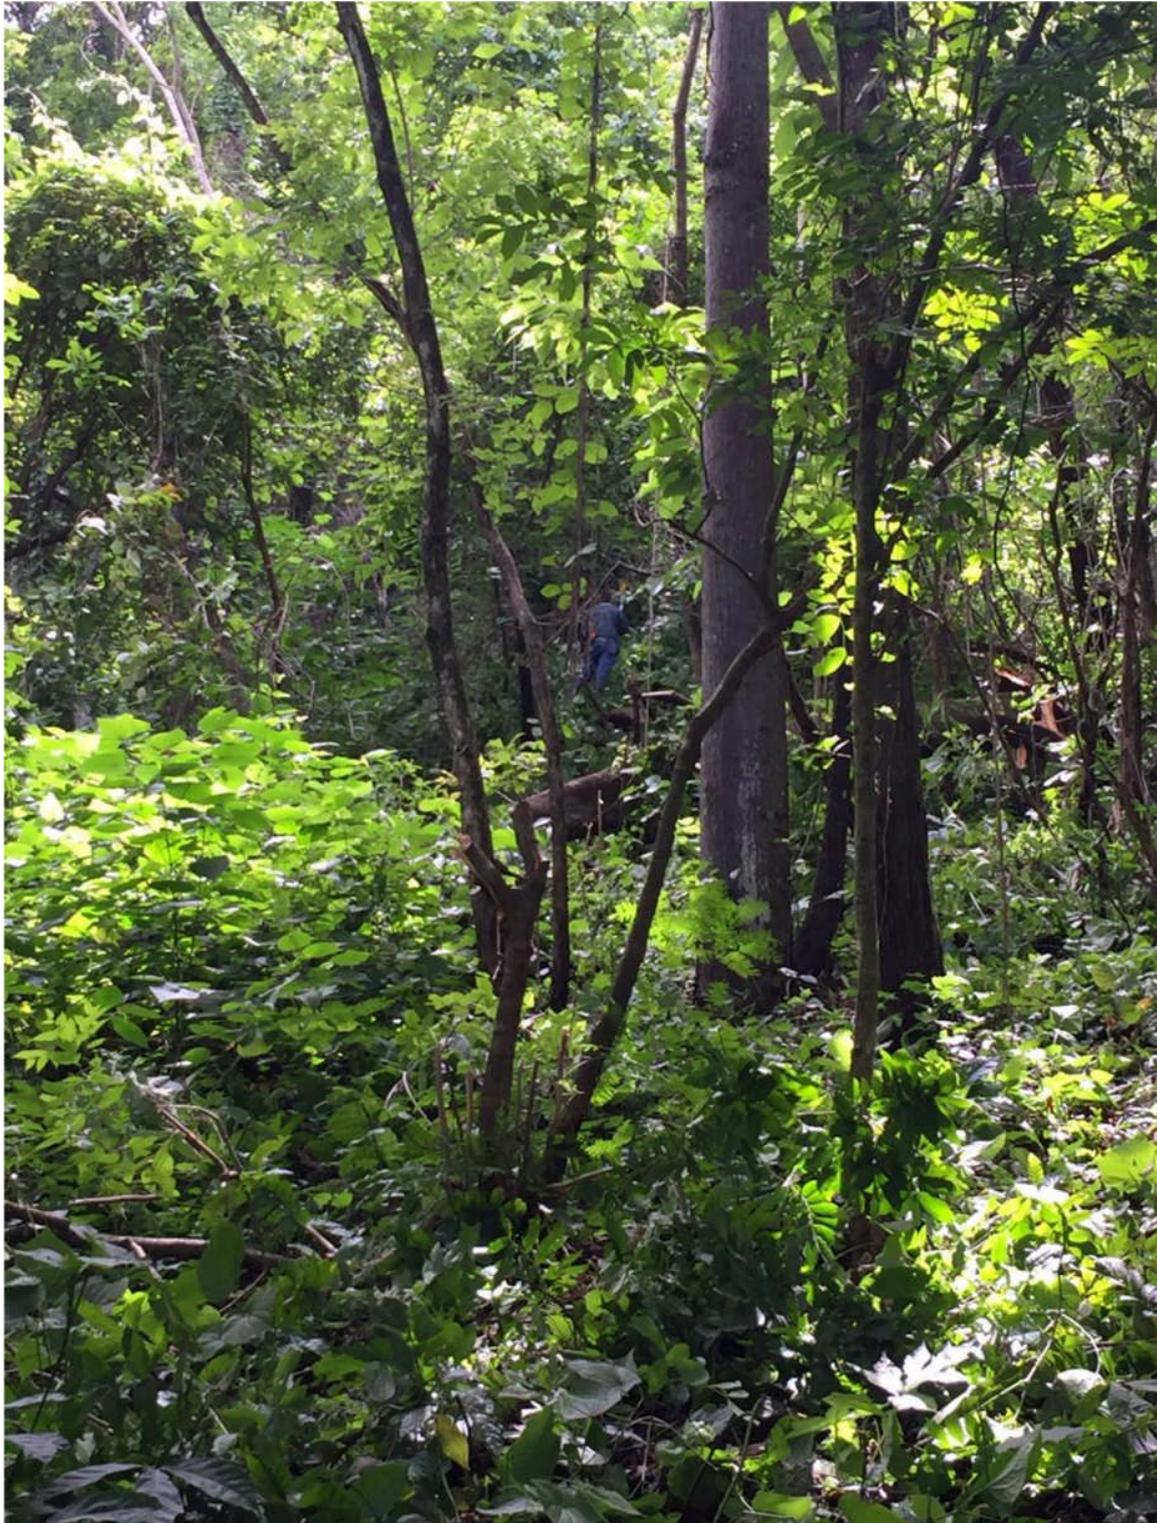
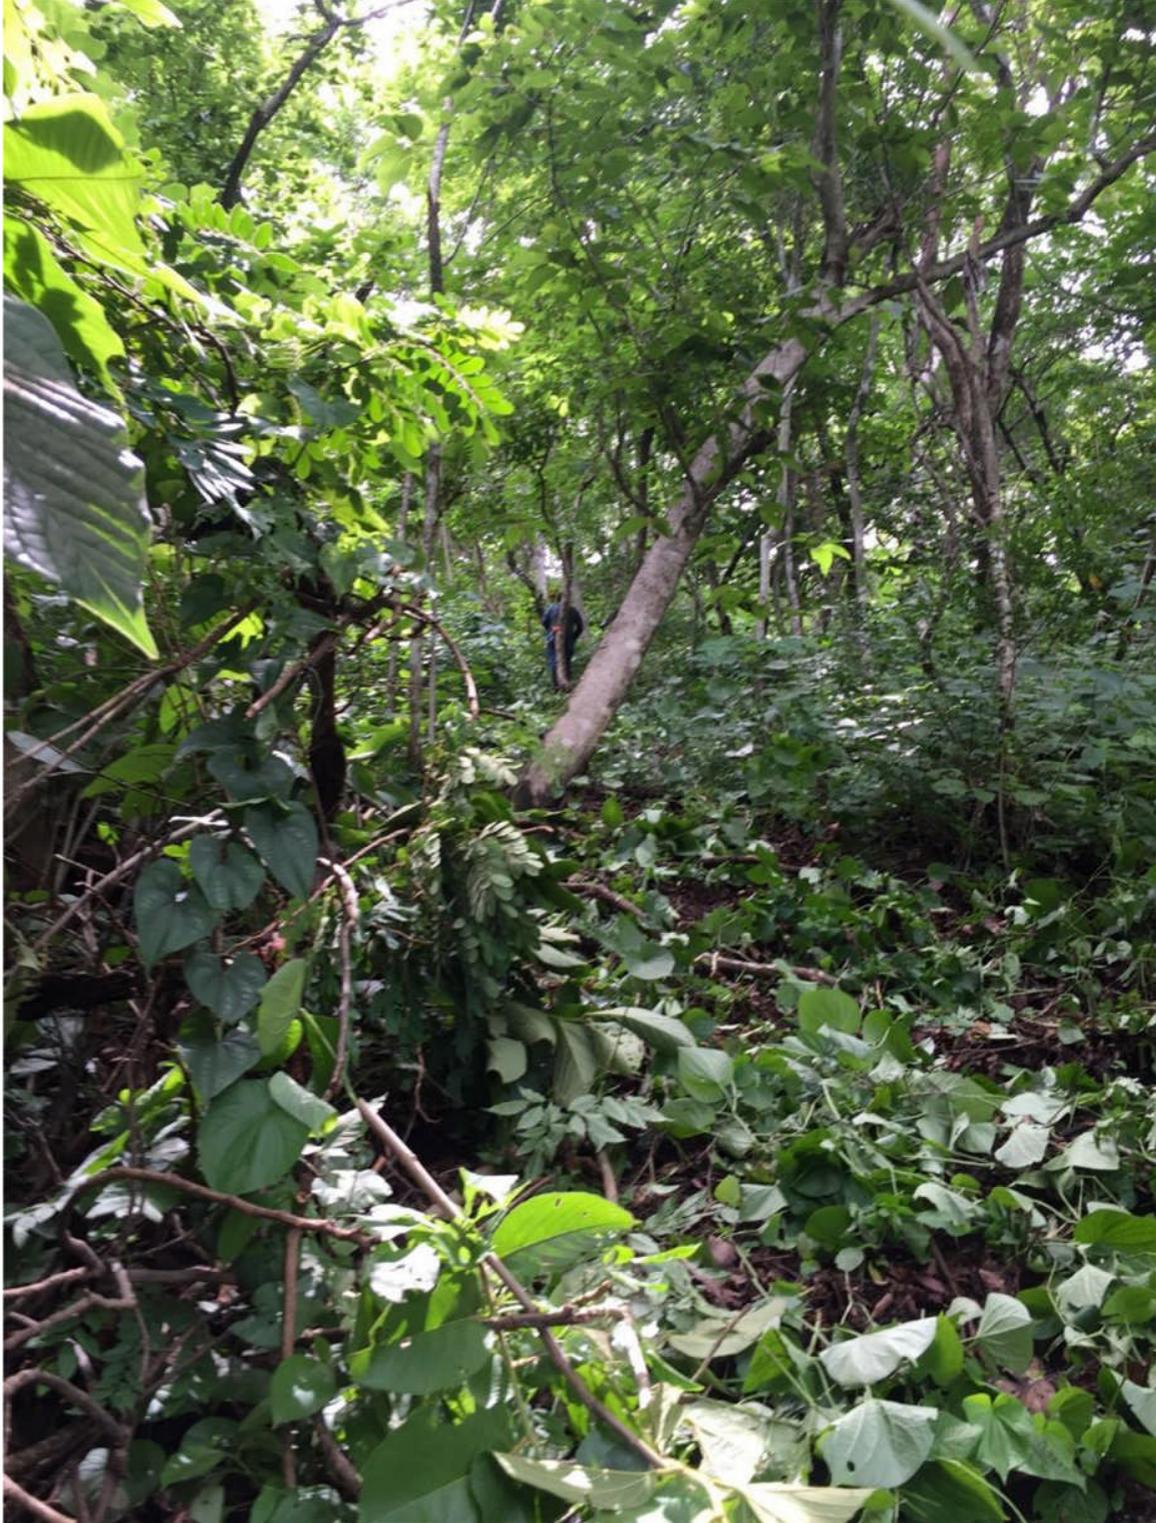
Fotografías 2,3,4 y 5. Ejemplos de los carriles chapeados y vegetación alta.

4. La visita al sitio se realizó los días 8-9 de junio de 2016 y 23 de junio de 2016.
5. La propiedad presentaba vegetación muy densa, por lo que se comienza con el trabajo de limpieza de linderos para poder proceder con los trabajos de mediciones con estación total.

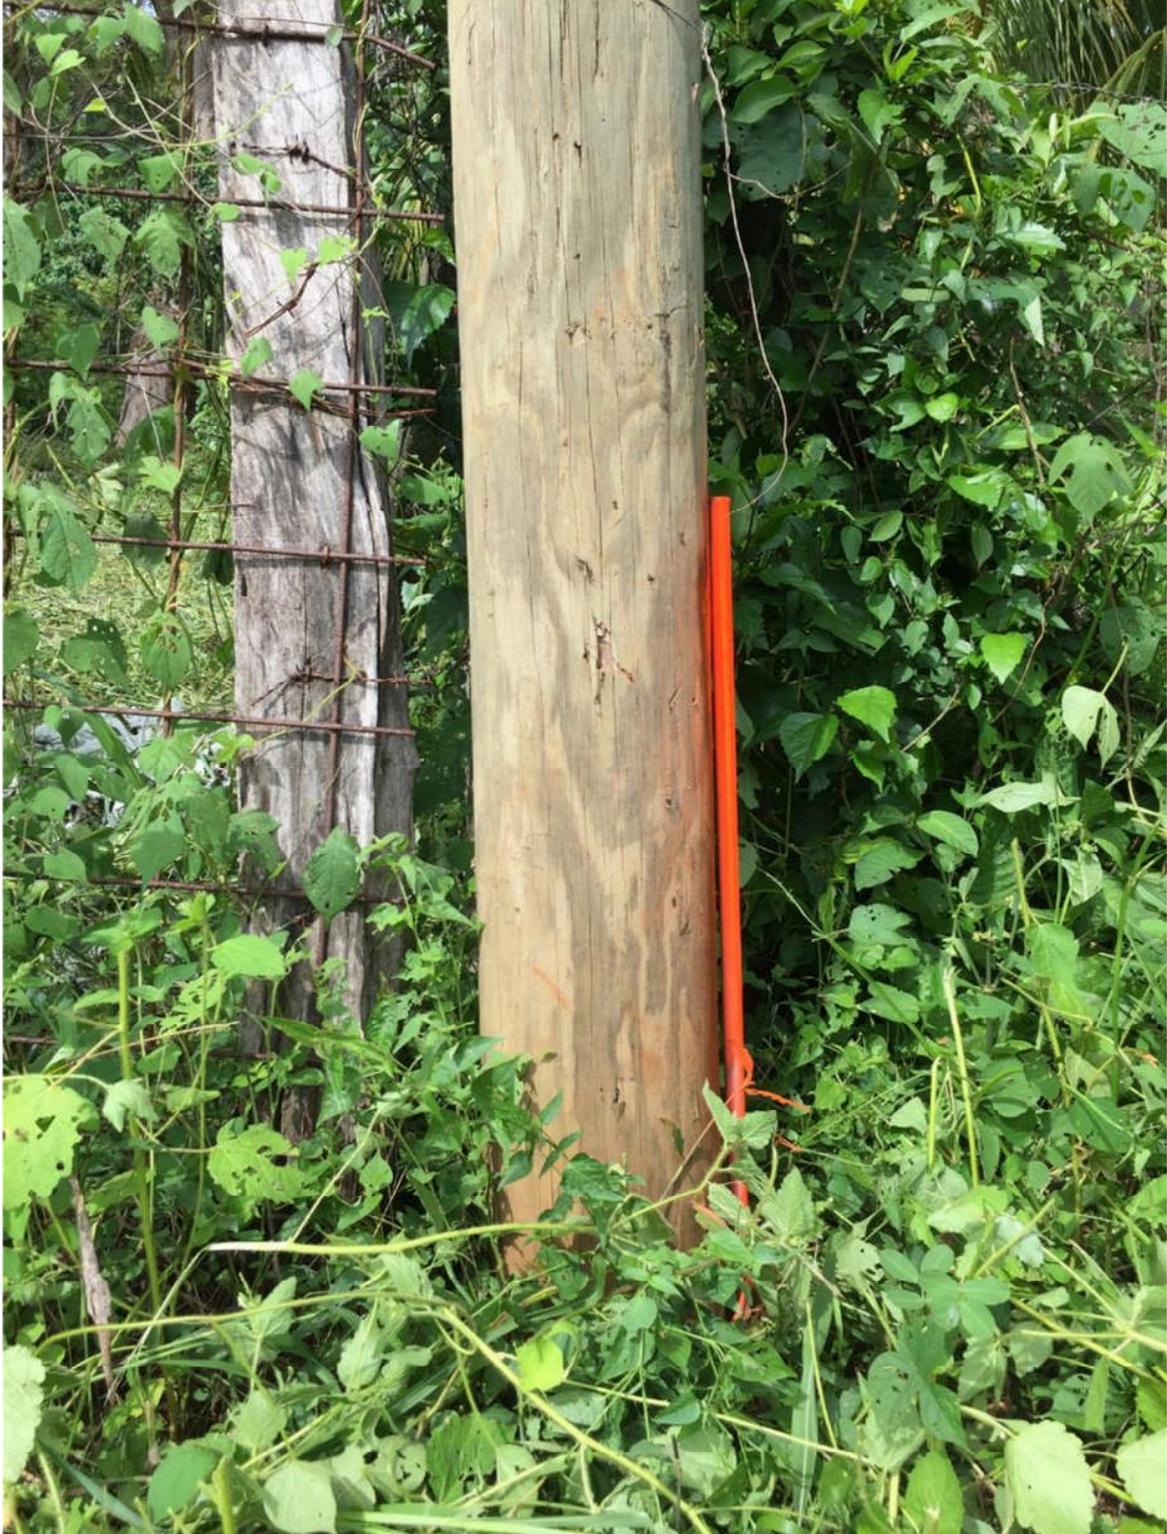
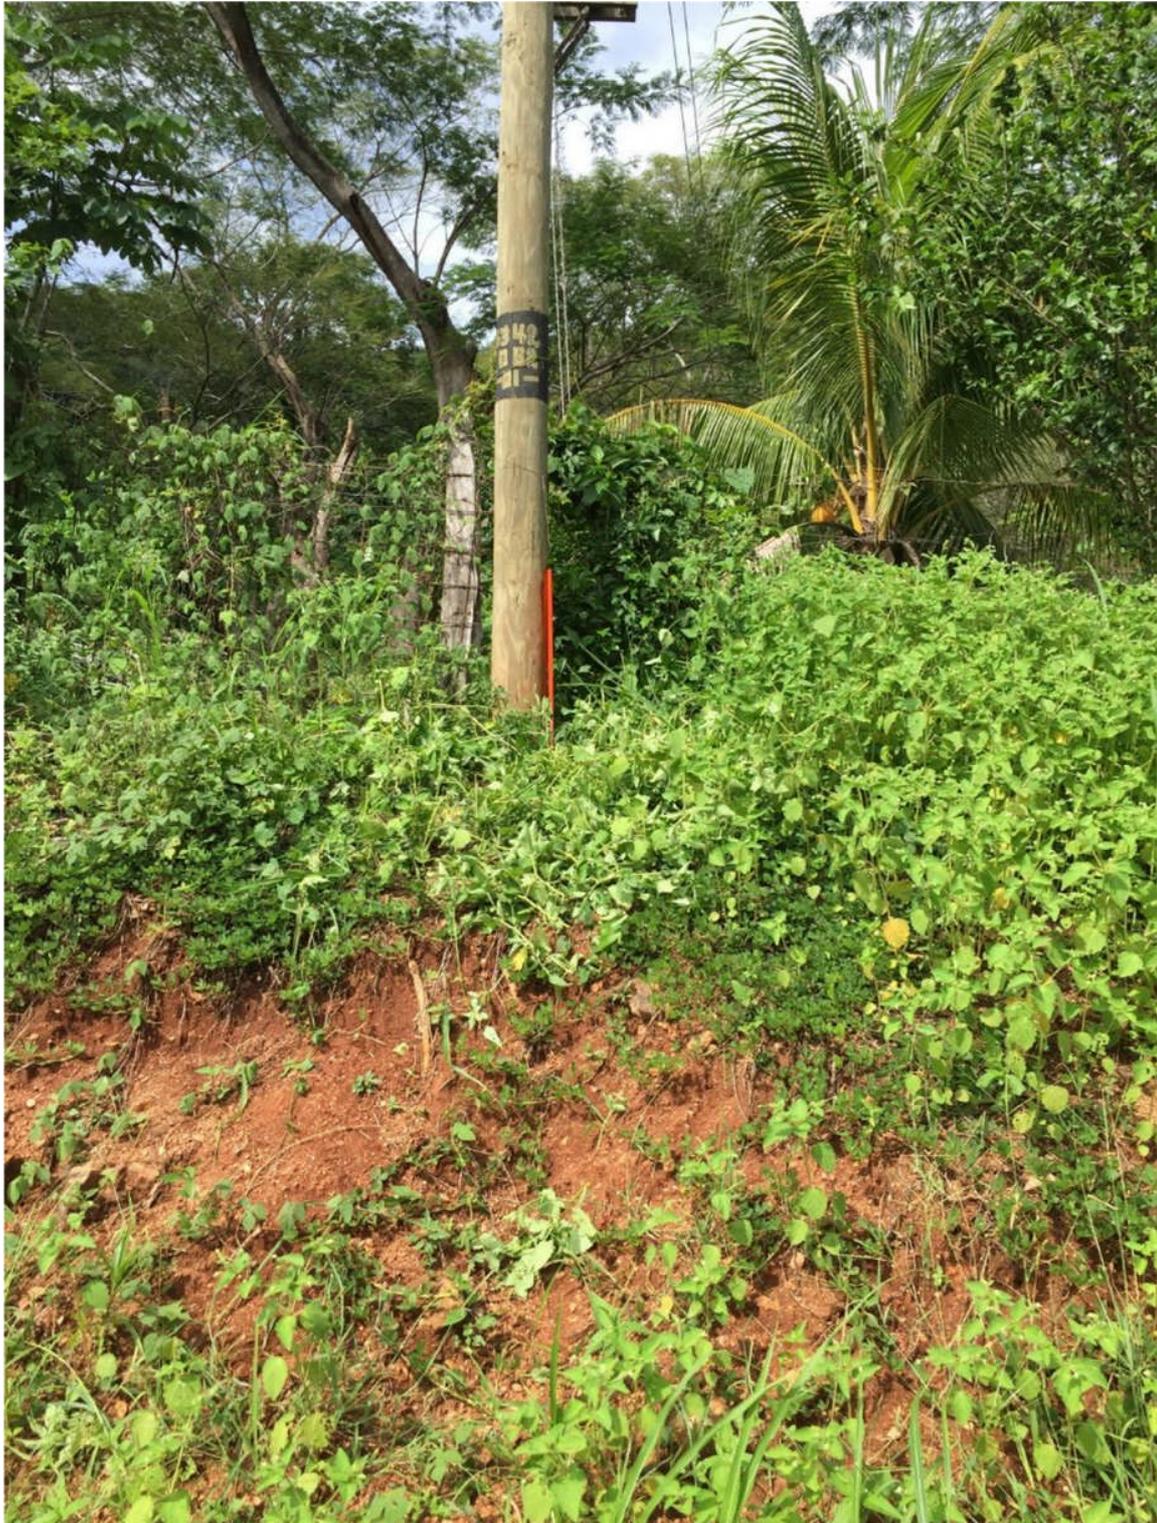
Fotografía 8 y 9, vértice 5.

9. Los vértices 3, 4, 5 fueron marcados según el plano; también se marcó un punto adicional entre los vértices 5-1 debido a la larga distancia entre los vértices.
