Ref. BT-5291-2-2016

Informe de trabajos realizados

Finca: 6-143787-000.

Tipo de trabajo: (Replanteo de finca).

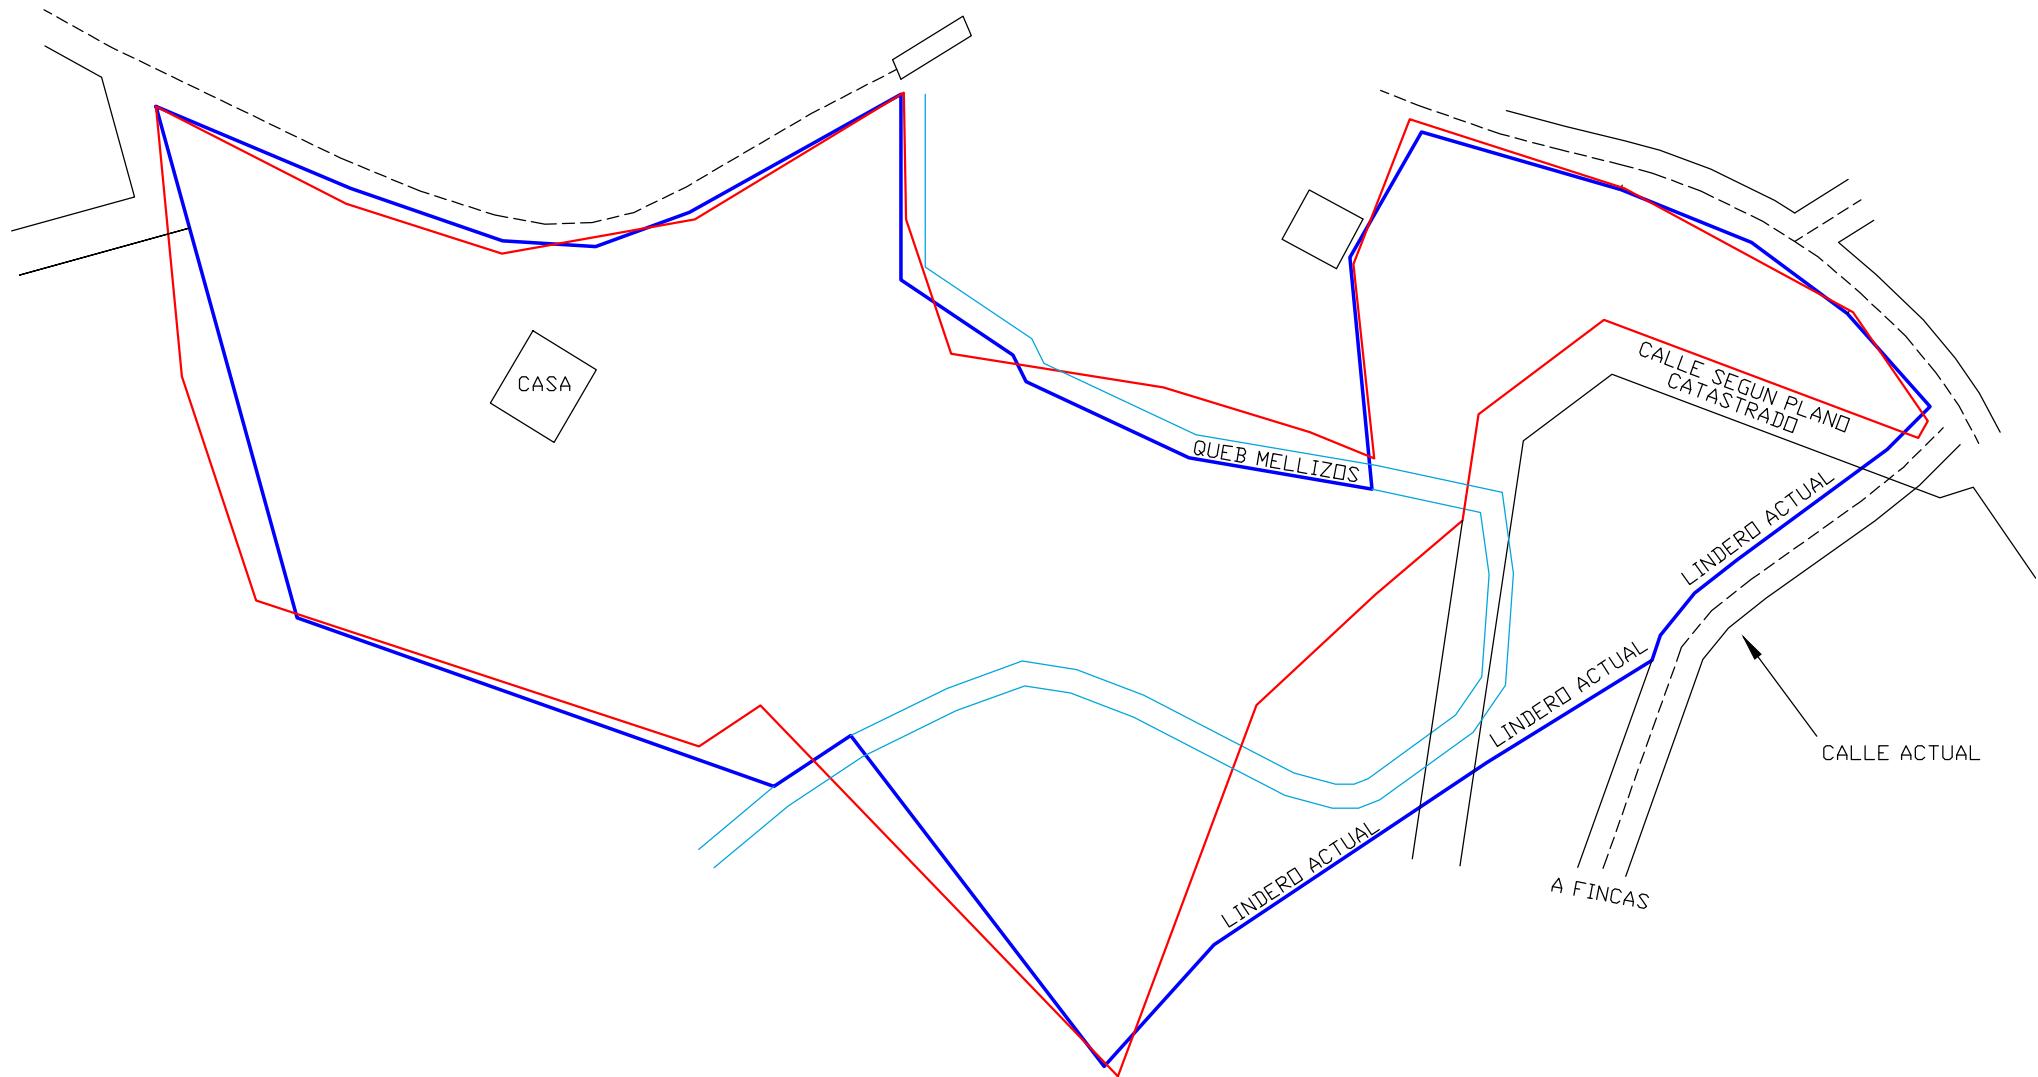
— LINDERº ACTUAL
— PLANO CATASTRADO P-1016001-2005

1. Se replantearon veintisiete (27) vértices de la finca 6-143787-000.
2. Al día 22 de junio de 2016 la propiedad se encuentra inscrita a nombre de Banco Nacional De Costa Rica.
3. En el plano catastrado inscrito entre los vértices 21 y 25 se indica una calle pública con una orientación diferente a la existente en la realidad (Ver Croquis).
4. El curso de la quebrada mellizos es diferente al curso indicado en plano catastrado (Ver Croquis).
5. El plano catastrado tiene un error de cierre de 2.58 metros por ello el área no coincide con lo indicado en el derrotero.
6. Existe una demasía de área en el terreno. (Ver Imagen Adjunta).

1. Instalación de postes de concreto en cada punto replanteado.
2. Inscripción de un plano catastrado por un área de 17359m² corrigiendo curso de la quebrada, colindancias y puntos indicados en conclusiones.
3. El plano a inscribir será por rectificación de área e información posesoria, pues sobrepasa el porcentaje permitido para rectificar medida.
4. Limpieza del terreno, actualmente se encuentra enmontado.

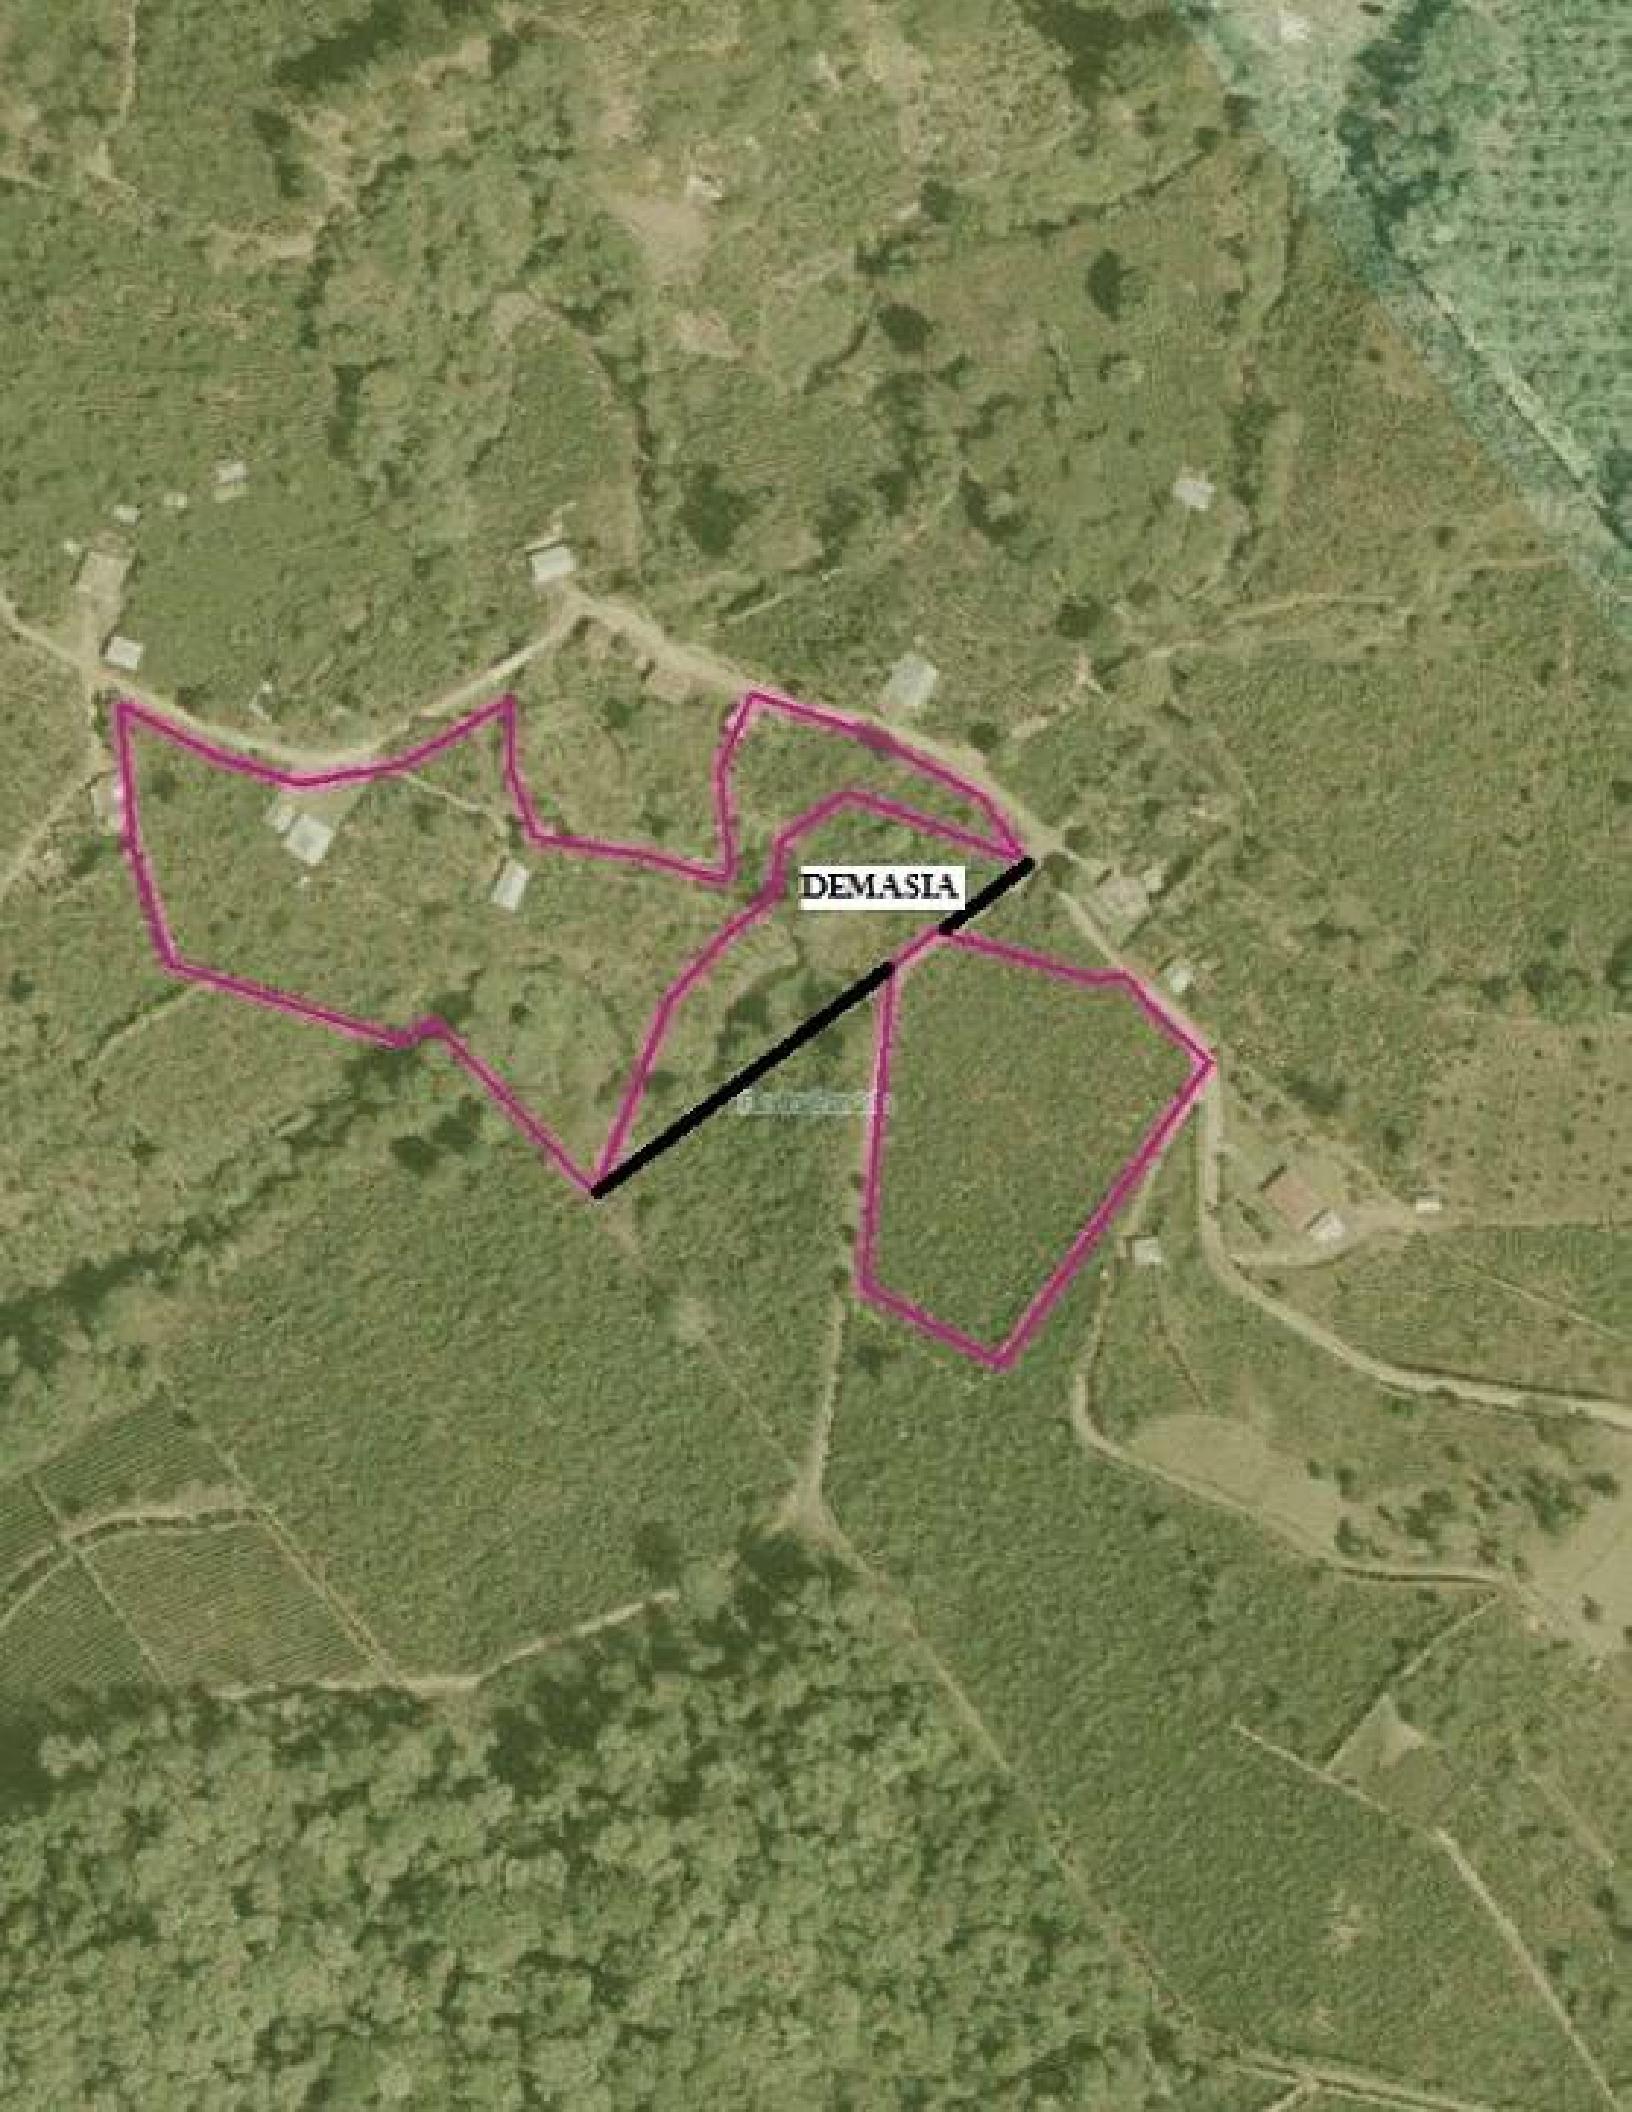
DEMASIA

A satellite map showing a rural landscape with green fields and small settlements. A large, irregular pink polygon is drawn over several fields in the center. A thick black arrow points from the bottom left towards the center of this pink polygon. Inside the pink polygon, the text "DEMASIA" is written in a white box.
