NATURALEZA: TERRENO DE CAFE CON UNA CASA

SITUADA EN EL DISTRITO 3-OROSI CANTON 2-PARAISO DE LA PROVINCIA DE CARTAGO

1. INFORME TOPOGRÁFICO

IT-BT-8218-1
1.1 Información General:

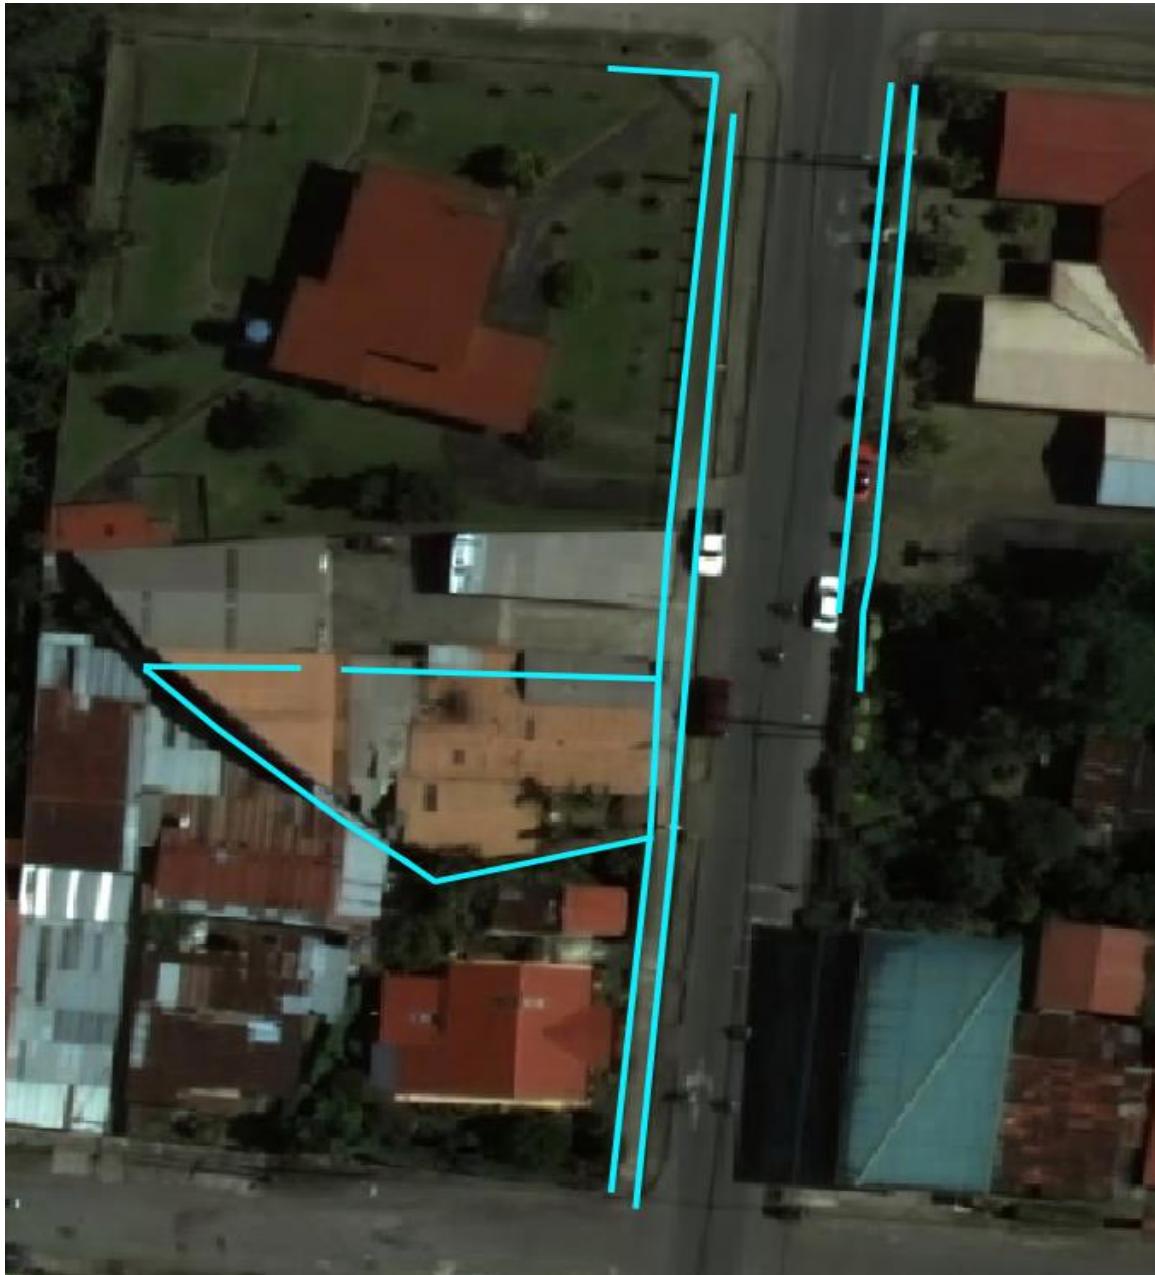
Imagen tomada de GoogleEarth, con el levantamiento topográfico representado con linea celeste.

El área resultante del levantamiento de la finca 3-51683, propiedad hoy del Banco Nacional es de 377 m², con una demasía de 19.74 m².

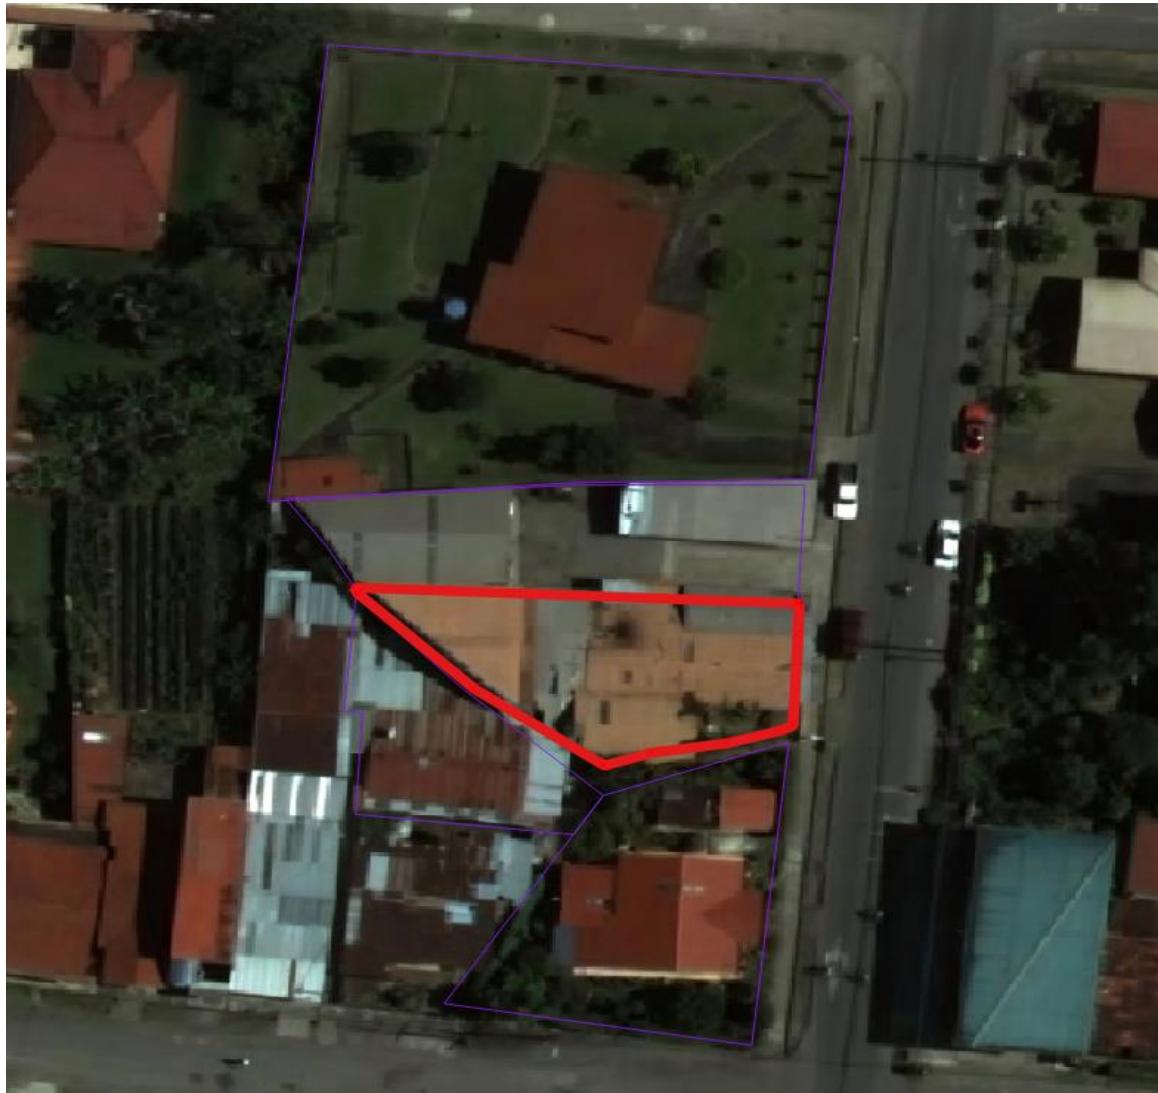
Montaje de planos colindantes, el plano del Banco es el polígono rojo.

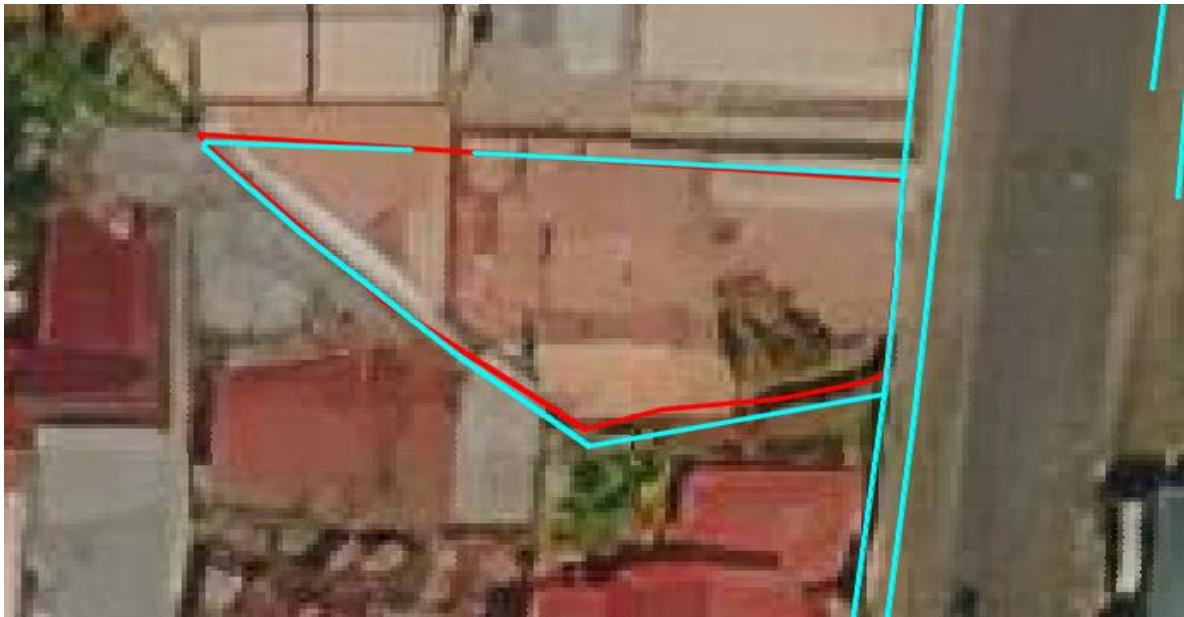
Fotografia tomada del levantamiento topográfico, donde la diferencia se observa entre el plano catastrado (polígono rojo) y el levantamiento topográfico (polígono celeste)

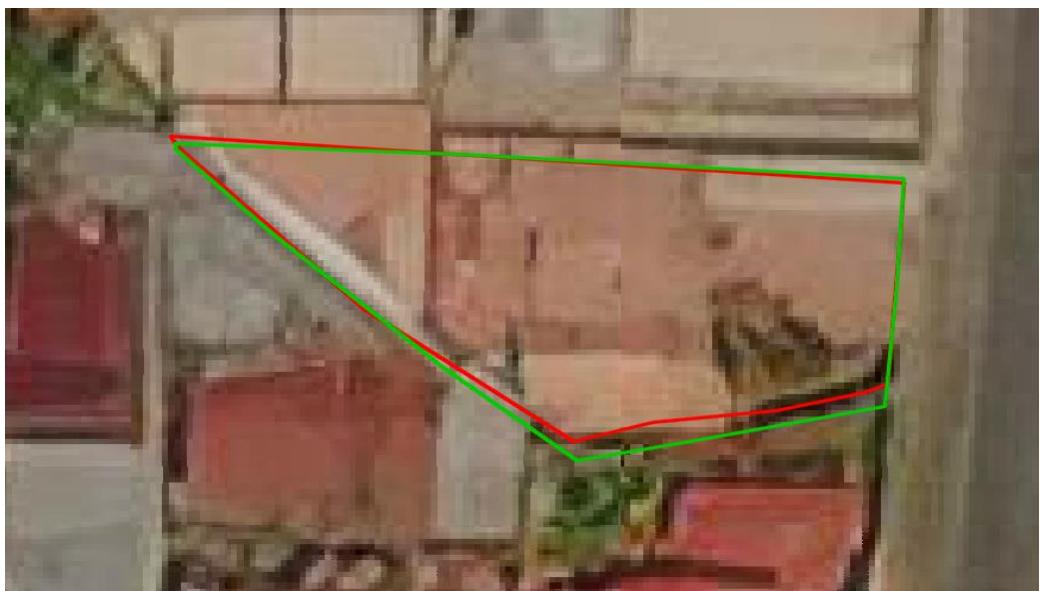
Fotografia donde se muestra la realidad física en verde y el plano catastrado representado en linea roja

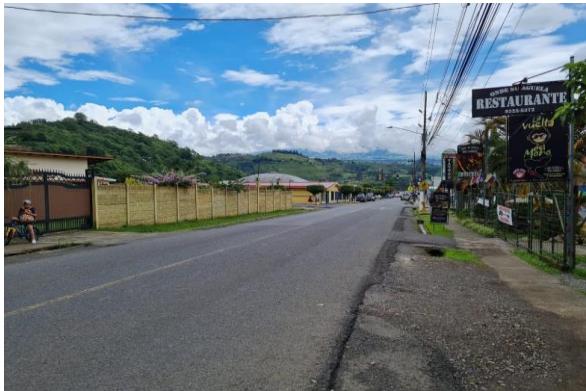
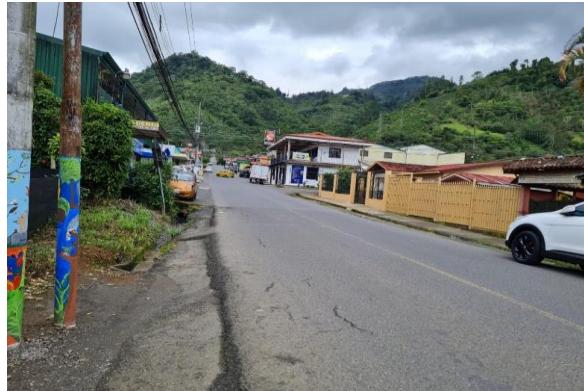
Frente del BT 8218-1, finca 3-51683-000

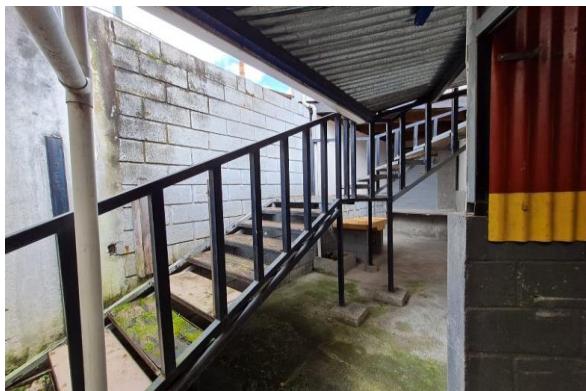
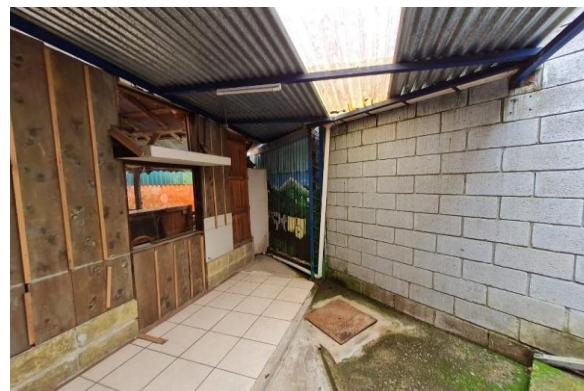
Fotos tomadas dentro de la propiedad.
