**INFORME TOPOGRAFÍA BT-4362-1-2013**  
**“Contratación de servicios profesionales de topografía, para un bien**  
**temporal del Banco Nacional Folio Real 7103693-000”**

El día 5 de diciembre del 2013, se procedió a realizar el presente trabajo para replantear los linderos de la finca inscrita en el Registro Público bajo el Folio Real número 7103693-000, cuyo plano de catastro es el L-645242-2000, con un área de 27 ha 2968.40 m<sup>2</sup>. Ubicada en la provincia de Limón, cantón Guácimo, distrito Río Jiménez, el detalle es el siguiente:

**FOTOGRAFÍAS BT-T-4362-1-2013**

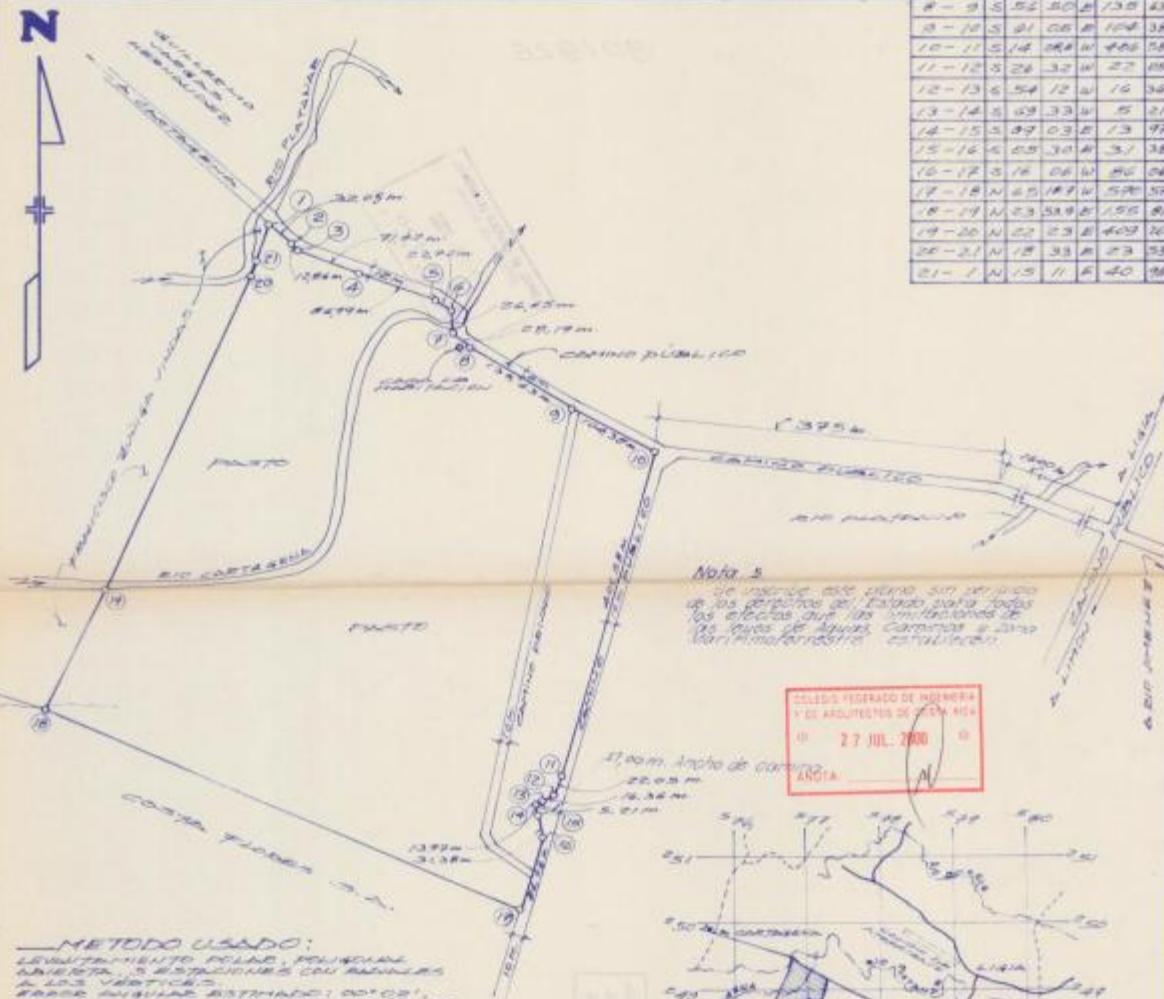
PLANO: 7-645242-2000

LINEA	RUMBO	DIST.
0	00	200.00
1 - 2	51 06 E	37.06
2 - 3	52 43 E	12.86
3 - 4	57 10 E	31.42
4 - 5	69 49 E	85.99
5 - 6	51 11 E	22.20
6 - 7	51 47 W	26.49
7 - 8	52 29 W	28.19
8 - 9	56 50 E	130.43
9 - 10	91 00 E	100.38
10 - 11	14 08 W	406.58
11 - 12	26 32 W	27.08
12 - 13	54 12 W	16.36
13 - 14	69 33 W	55.71
14 - 15	59 03 E	13.99
15 - 16	65 30 E	31.38
16 - 17	57 00 W	86.08
17 - 18	65 18 W	59.52
18 - 19	62 54 E	155.80
19 - 20	22 23 E	409.20
20 - 21	19 33 E	23.93
21 - 1	15 11 E	40.98

LEVANTAMIENTO FELINE, POLIGONAL  
CON ESTACIONES ESTACIONES CON PUNZUELAS  
Y LINEAS MATERIALES  
ERRO DE MEDIDA ESTIMADO: 0.0702  
PRECISION LOCAL ESTIMADA: 1/3.000

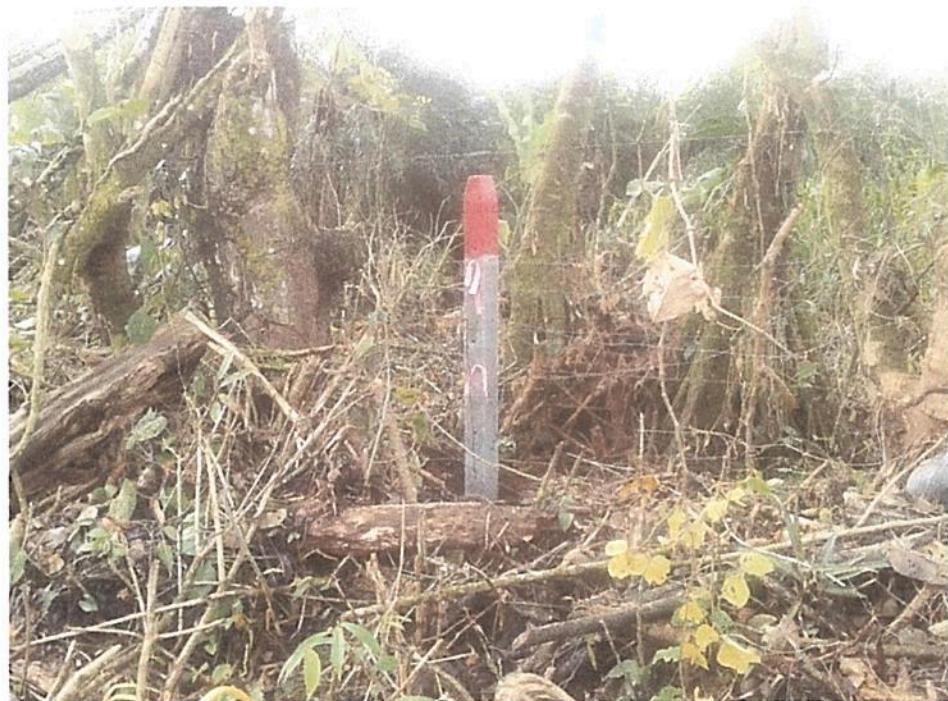
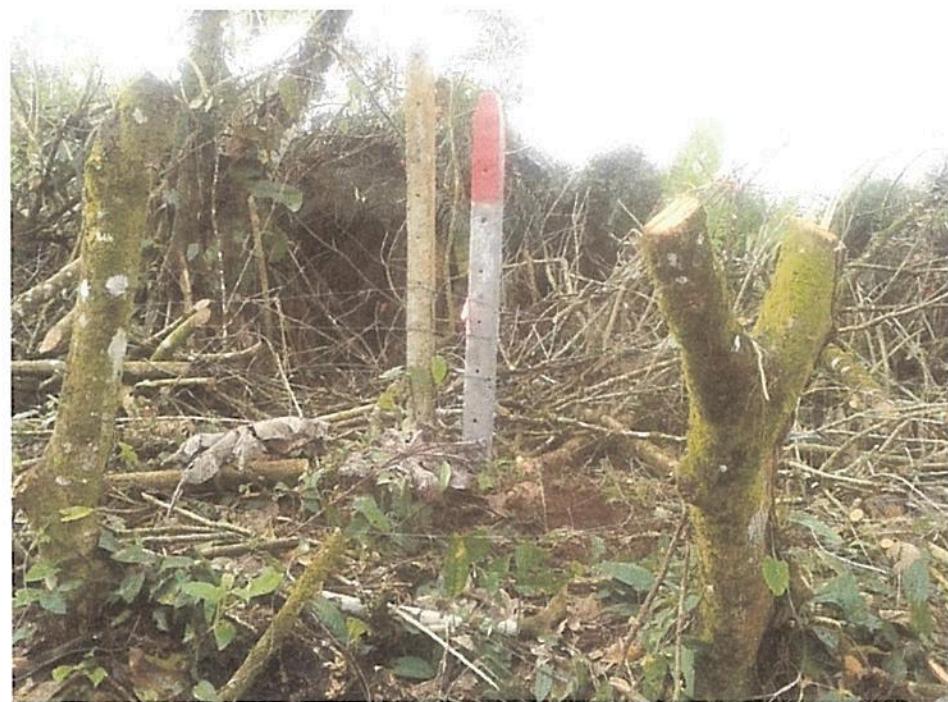
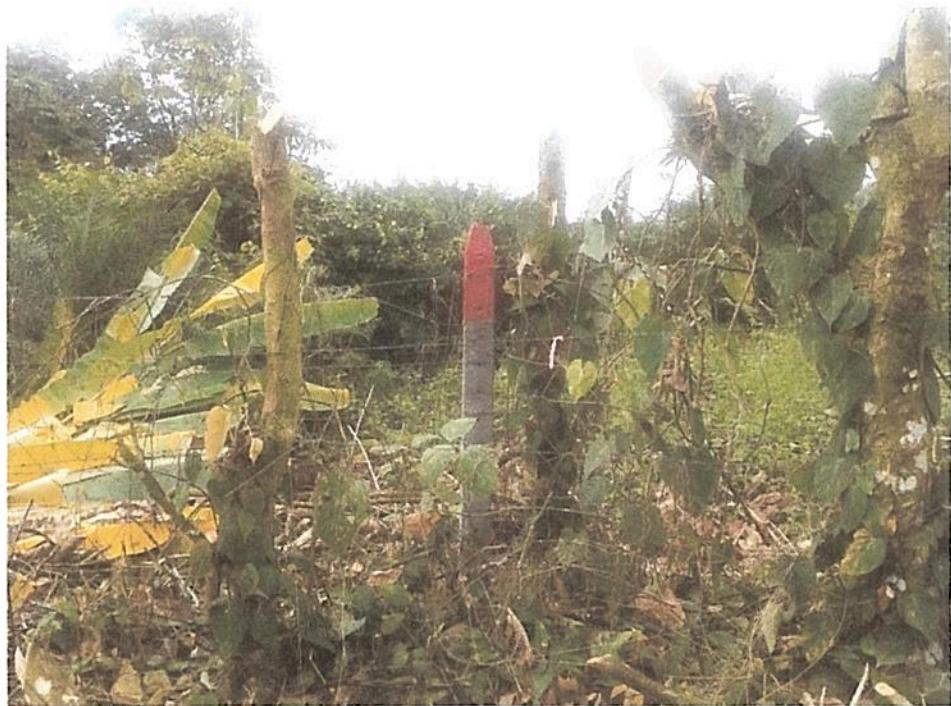
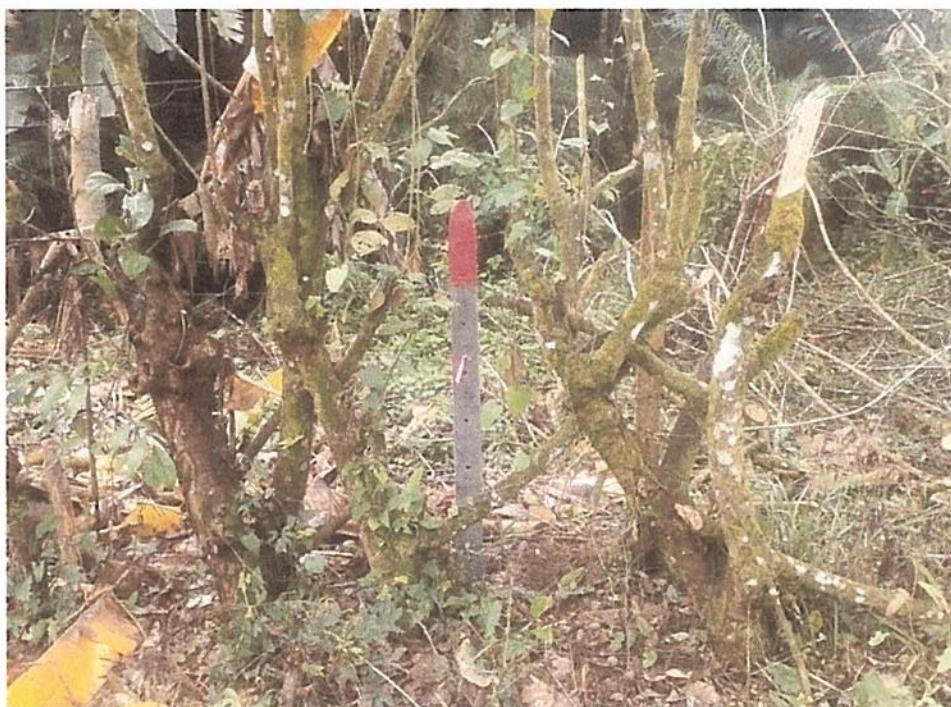
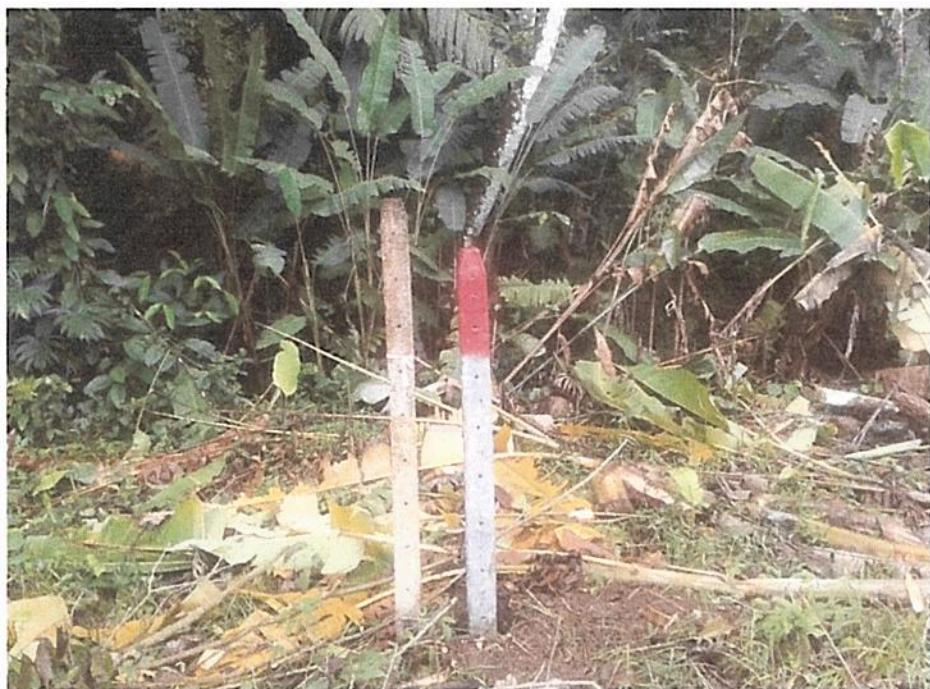
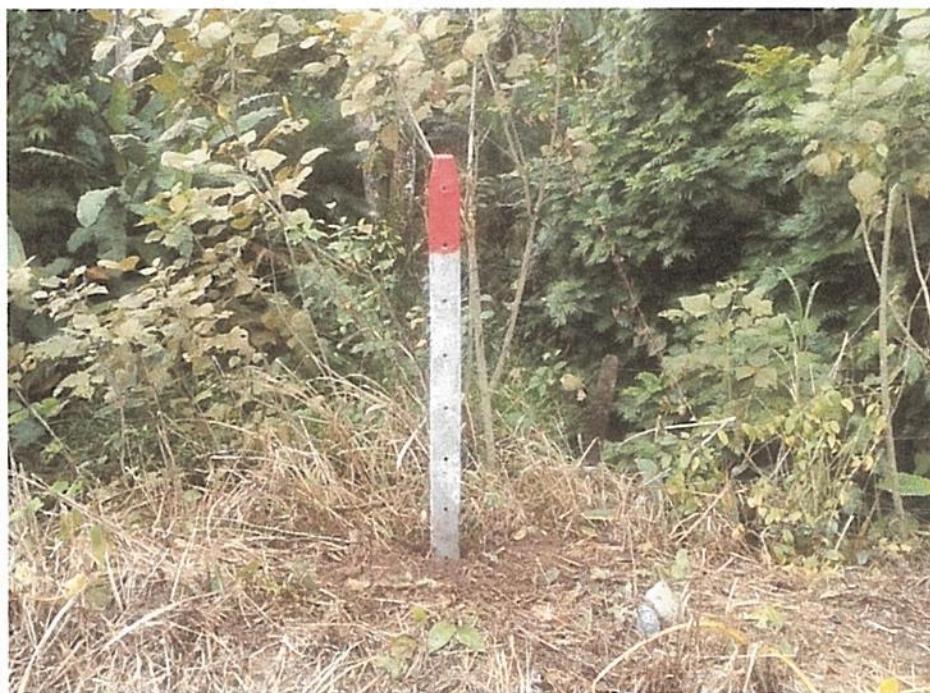
**Costado norte**

- 1- Se observa que la propiedad no tiene ninguna infraestructura, se encuentra en estado de abandono, con diferentes siembras en toda su extensión.
- 2- Los accesos son en lastre
