# Comment corriger un problème de perte de supervision

# Détecteur Triangulaire (NOWDSF300)

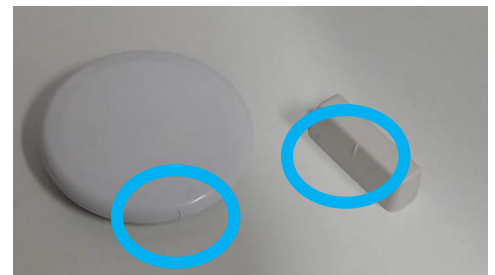
1. Retirer les coussinets sous les pattes du détecteur sans-fil à l'aide du tournevis plat
2. Dévissez les 3 petites vis des pattes du détecteur à l'aide du tournevis Phillips #00

3. Soulever la coquille supérieure du détecteur
4. Retirer la batterie CR2450 en la soulevant à l'aide du tournevis plat
5. Replacer la pile dans l'emplacement prévu à cet effet en s'assurant de voir le côté positif

6. Replacer la coquille supérieure sur le capteur en s'assurant que le joint d'étanchéité est en place
7. Visser les petites vis étoiles
8. Replacer les coussinets dans les pattes du détecteur

9. Simuler une détection d'eau avec le capteur en touchant 2 points en or adjacents avec des doigts mouillés
10. Prenez un aimant et venez taper l'aimant contre la ligne embossé sur le côté du capteur puis retirer l'aimant.

11. L'unité de contrôle avisera d'une alarme d'autoprotection et corrigera le signal de batterie faible.
12. Vous pourrez par la suite appuyez sur « Réinitialiser » pour annuler l'alarme et appuyer sur « ouvrir valve » pour rouvrir la valve.

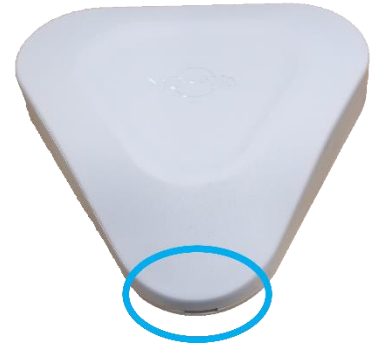
1

1. Soulever la coquille supérieure en utilisant le tournevis plat
2. Retirer la pile CR123 de son socle sur le circuit imprimé
3. Replacer la pile CR123 dans le socle du capteur
4. Replacer la coquille supérieure en commençant par le côté aplati
5. Effectuer une détection d'eau pour s'assurer que le détecteur fonctionne normalement et que l'erreur de supervision n'est plus présente
