DESCRIÇÃO COMPLEMENTAR: Auditoria de Levantamento

ÁREA AUDITADA: Prefeitura de Colatina

RELATÓRIO DE AUDITORIA 02/2024

Colatina/ES
2024

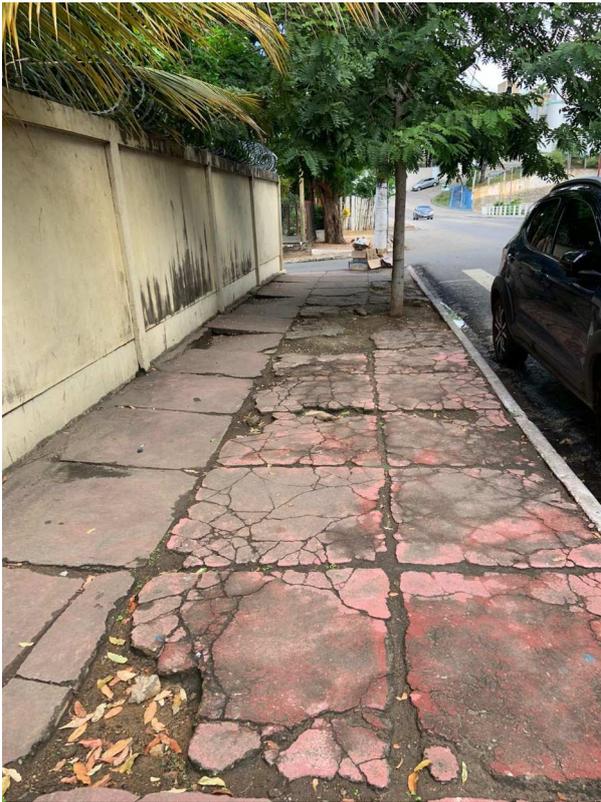
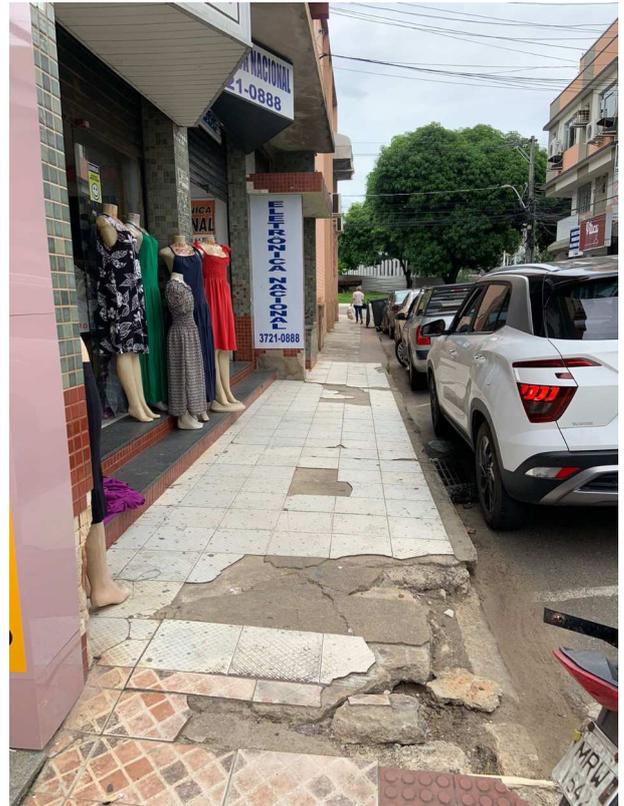
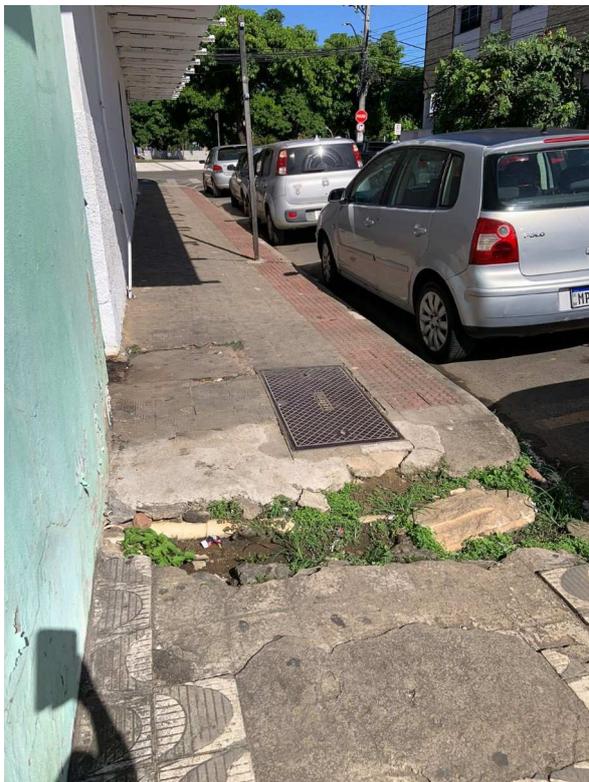
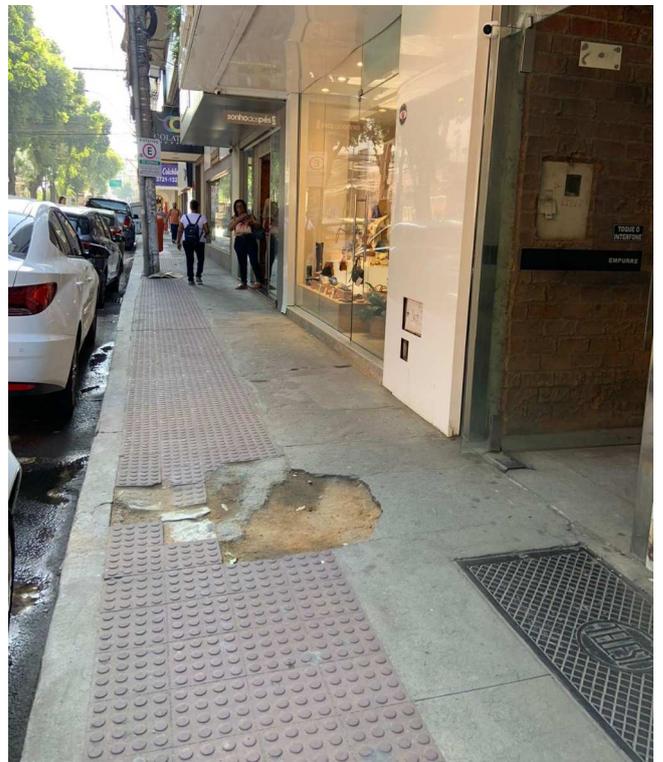
Porém, esta equipe de Auditoria transitou pelas principais ruas e avenidas da cidade e verificou muitas calçadas quebradas, em mal estado, dificultando o tráfego de pessoas a pé, principalmente com mobilidade reduzida (cadeirantes, pessoas com andadores ou muletas, pessoas com carrinhos de bebê), podendo ocasionar quedas, conforme pode ser vislumbrado nas fotos a seguir:

Visto que o prazo estipulado em lei para adequação já expirou, recomenda-se notificar os proprietários para adequação das calçadas e organizar/realizar campanhas educacionais e desenvolver cartilhas com orientação da importância da acessibilidade das calçadas e vias transitáveis a pé, contendo explicações da execução de obras, os materiais apropriados, as técnicas construtivas e dimensionamento mínimo.

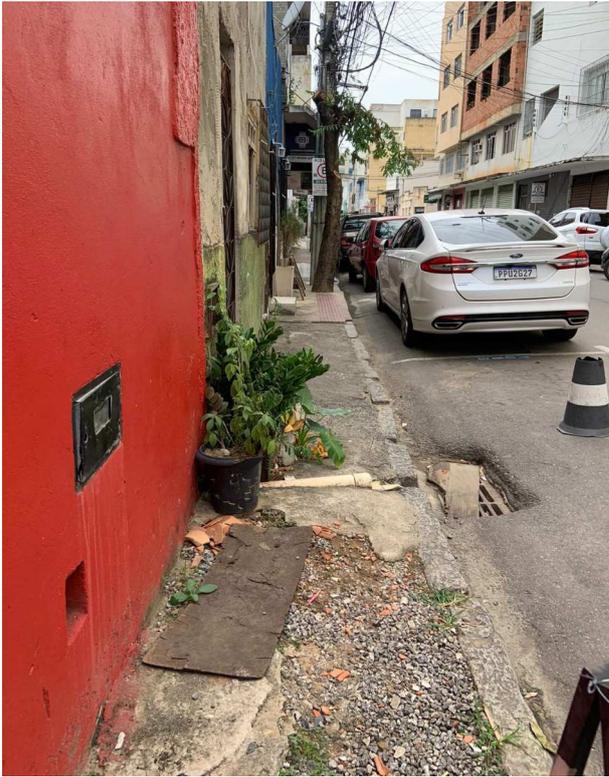
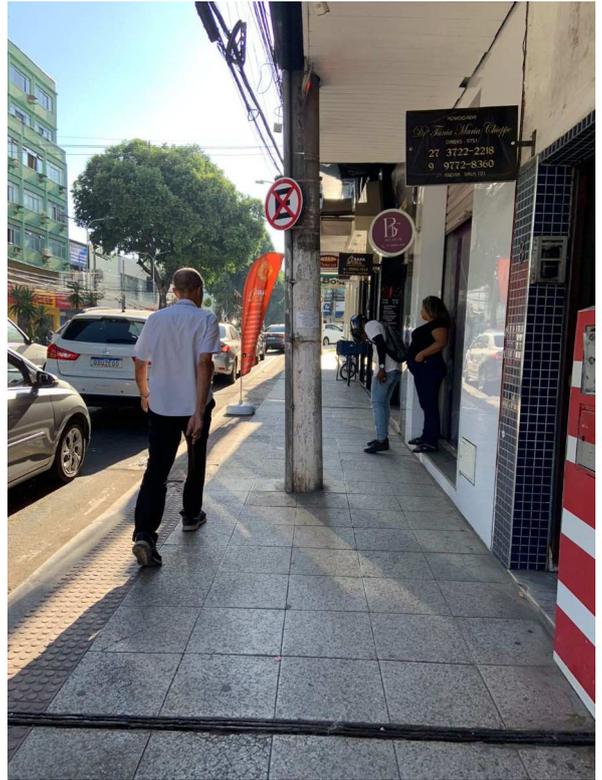
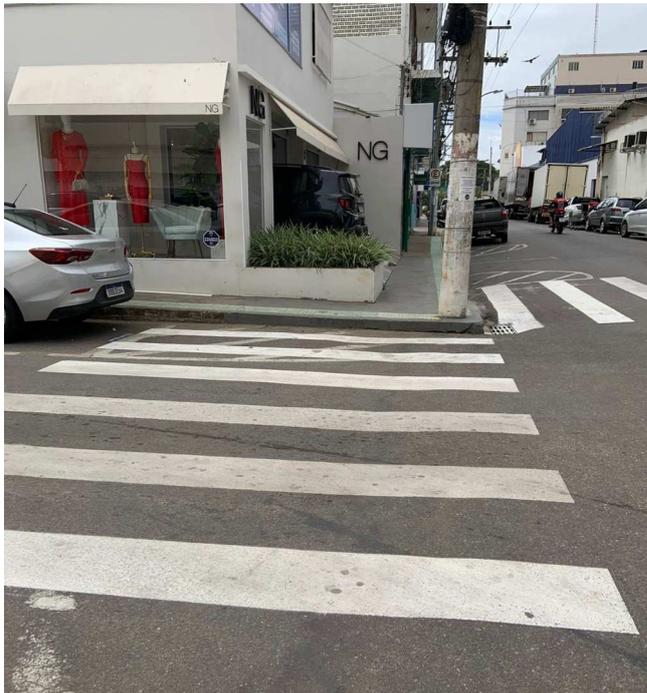
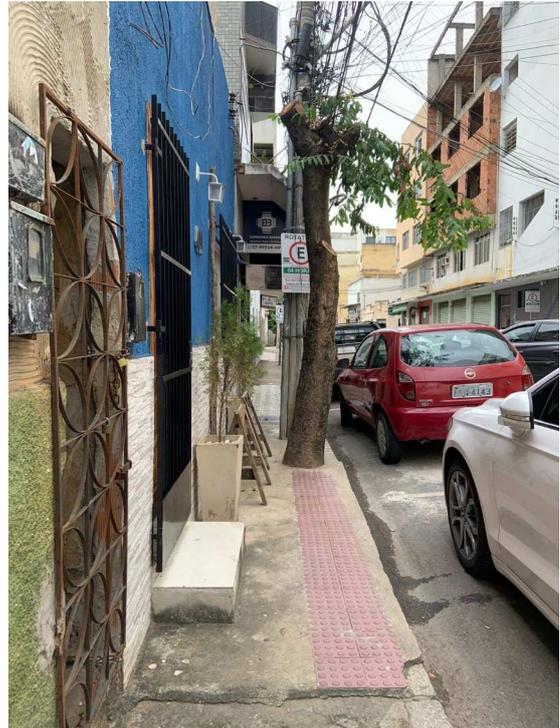
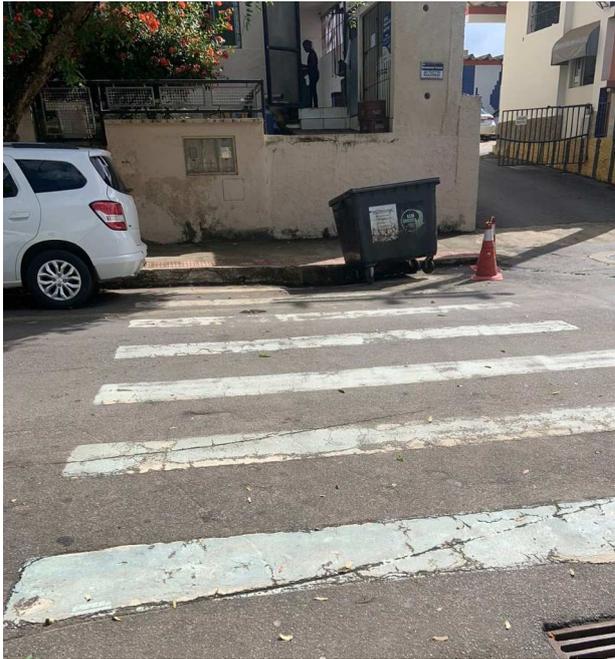
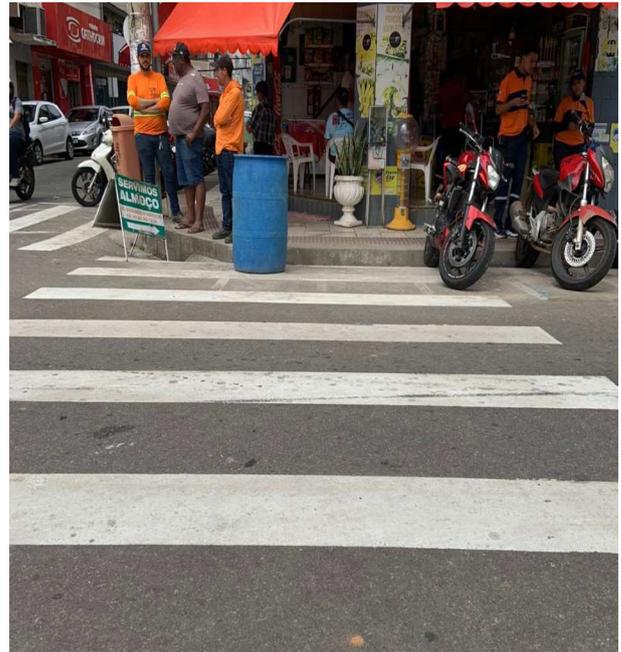
Através de vistoria in loco nas principais vias do centro de Colatina, foi possível verificar muitas calçadas danificadas, postes e outros objetos no meio da via, e ausência de rampas nas calçadas que dão acesso à faixa de pedestres, conforme pode ser verificado nas fotos abaixo:

Recomenda-se instalar rampas nas calçadas que dão acesso as faixas de pedestres, bem como próximas às vagas permitidas para pessoas com deficiência e remover os obstáculos que dificultam a passagem dos pedestres.

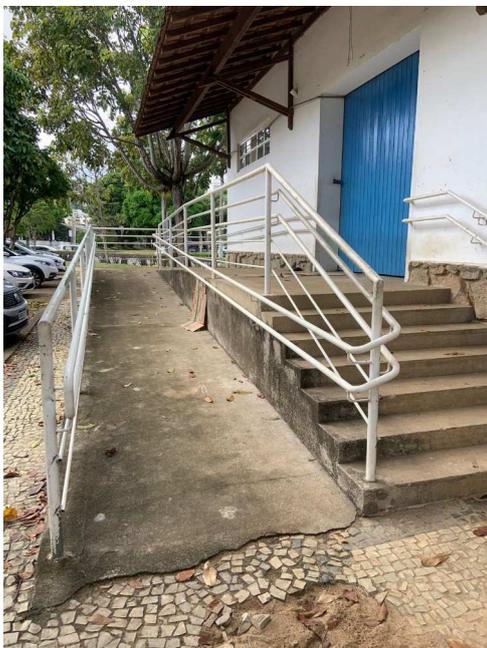
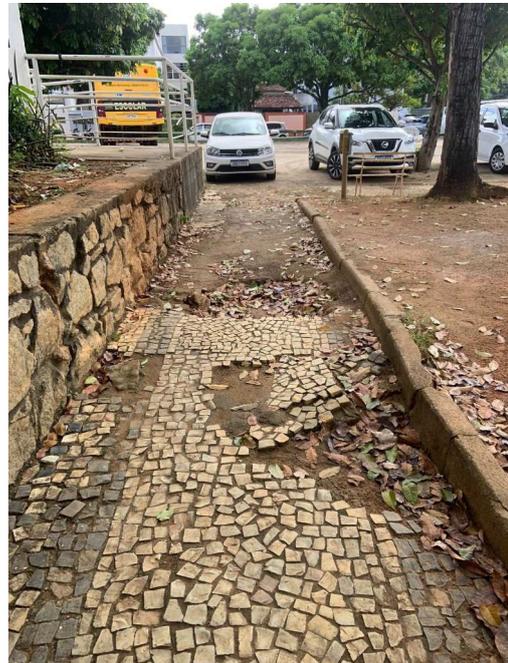
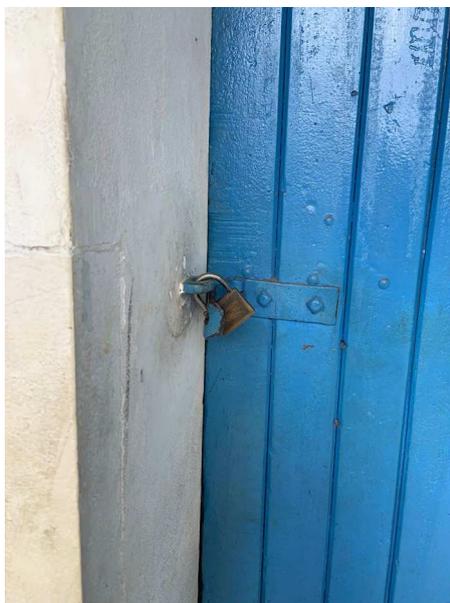
A **biblioteca pública municipal** possui rampa nos fundos, porém, o portão fica trancado, impossibilitando entrada das pessoas com mobilidade reduzida e cadeirantes, e as calçadas que dão acesso a essa rampa estão em estado precário. Também verificou-se muitas pessoas em situação de rua utilizando o espaço, podendo ser perigoso.

Recomenda-se manter aberto o portão que dá acesso à rampa e realizar manutenção das calçadas da mesma. Recomenda-se também que os responsáveis realizem o resgate e devido encaminhamento das pessoas em situação de rua.

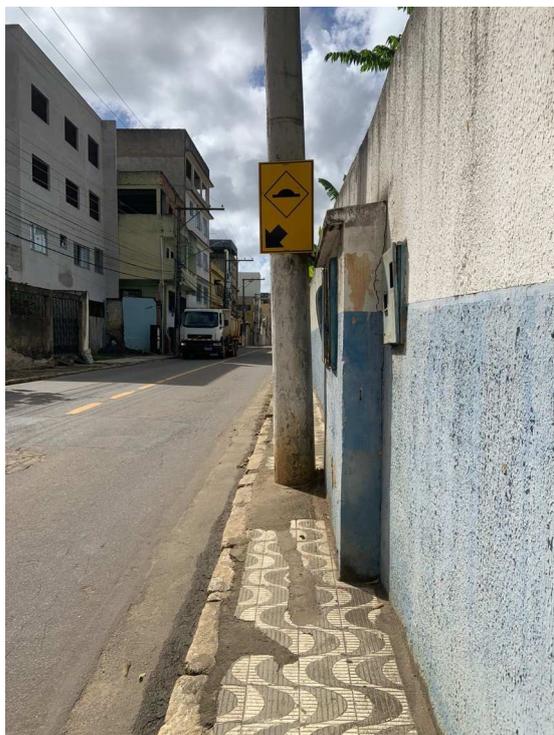
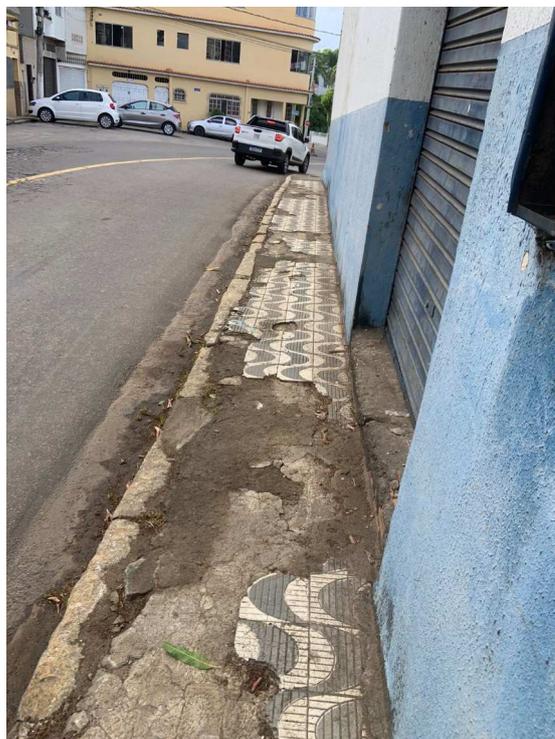
As calçadas laterais do **estádio** Municipal são muito estreitas e há um poste no meio, assim, o pedestre precisa entrar na via onde passam carros para conseguir caminhar, podendo causar acidentes.

Recomenda-se recuar os muros do estádio a fim de possibilitar aumentar a calçada e retirar o poste do meio da via de passagem a pé.

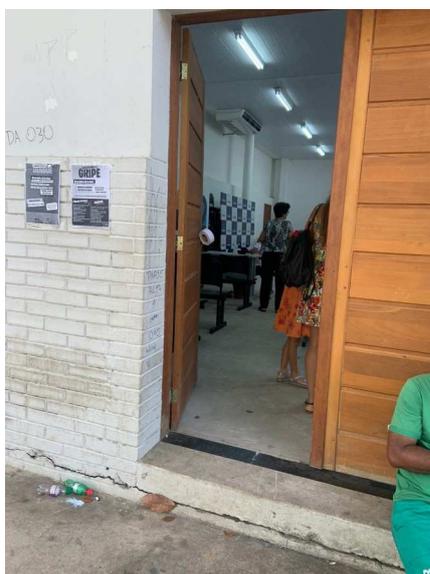
A entrada da sala que serve como **vacinação** ao público em geral na área da Estação Rodoviária (auditório da estação) possui um degrau, não sendo acessível.

Recomenda-se construir uma rampa.

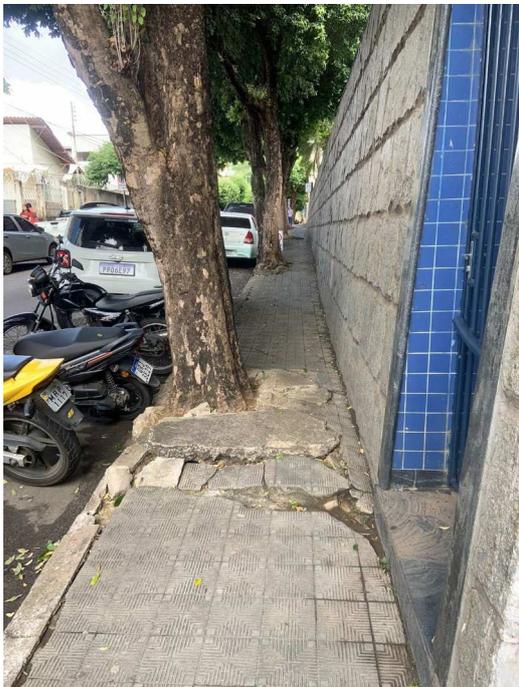
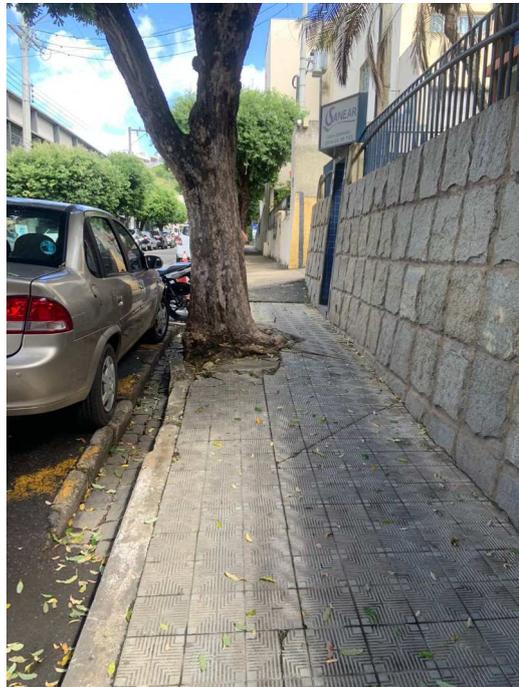
As calçadas do **SANEAR** estão em péssimo estado, as raízes das árvores estão quebrando e levantando a mesma.

Recomenda-se construir calçadas em torno das árvores para preservação da vegetação e garantia de melhor acesso aos pedestres.

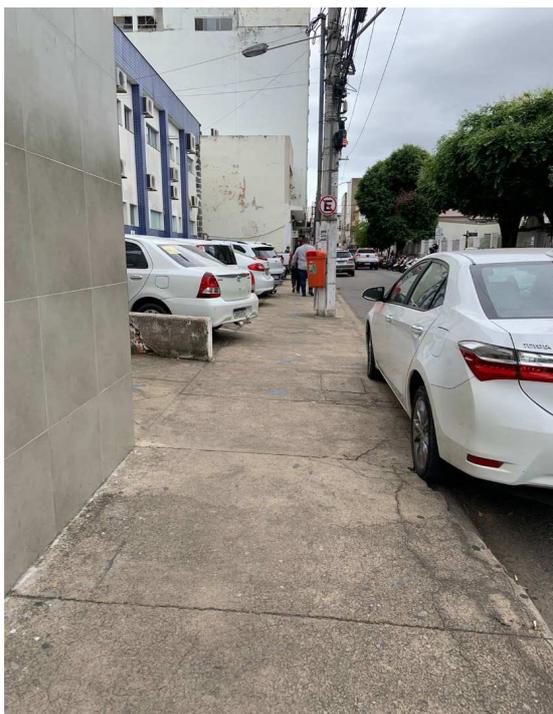
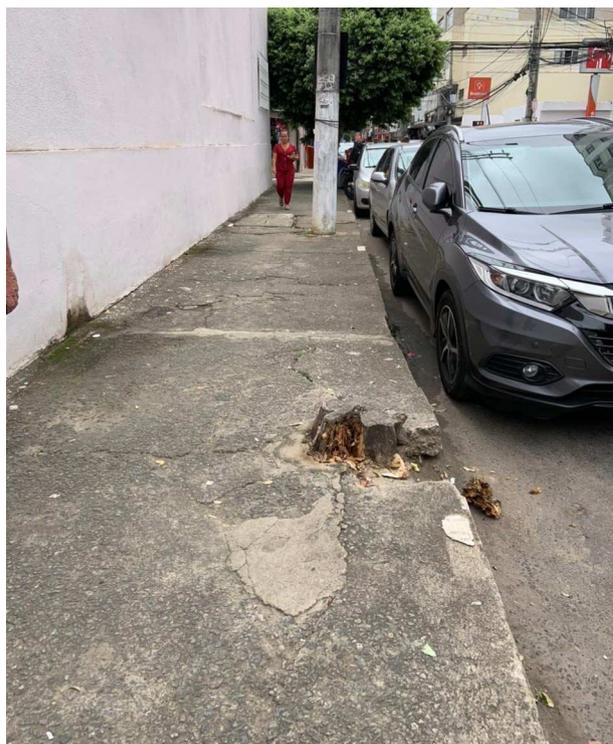
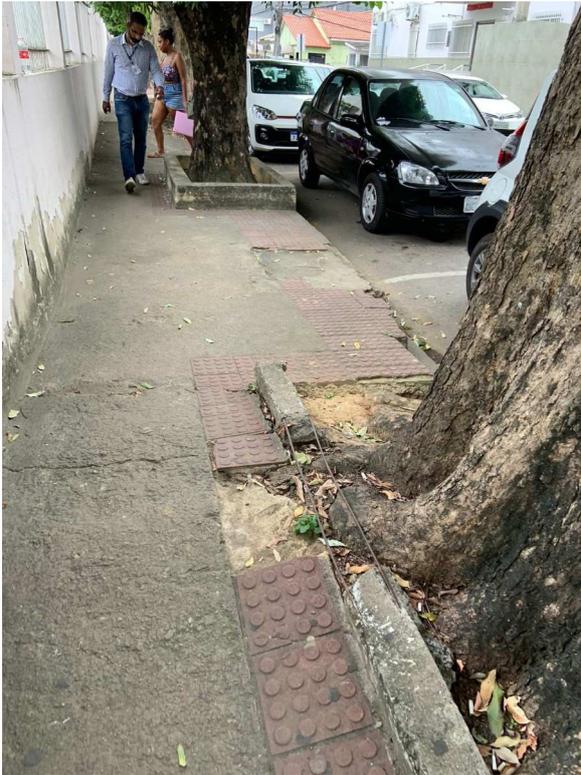
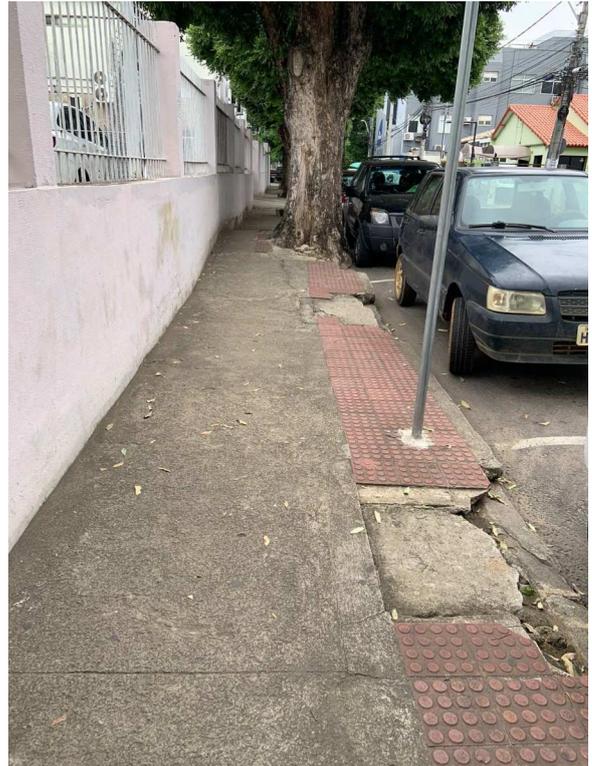
Calçadas da **Secretaria Municipal de Saúde e Hospital Silvio Avidos** não estão nas conformidades da Calçada cidadã.

Recomenda-se que a SEDUMA realize notificação dos responsáveis para adequação das calçadas.

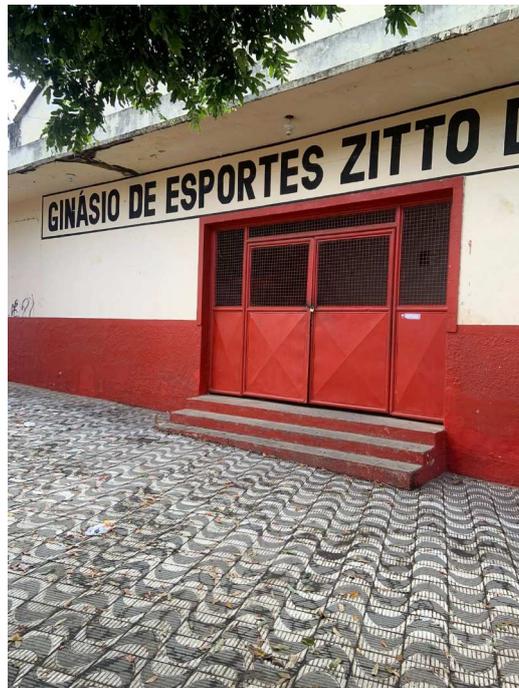
Entrada do **Ginásio de Esportes** não possui rampa de acesso na entrada.

Recomenda-se construir uma rampa.

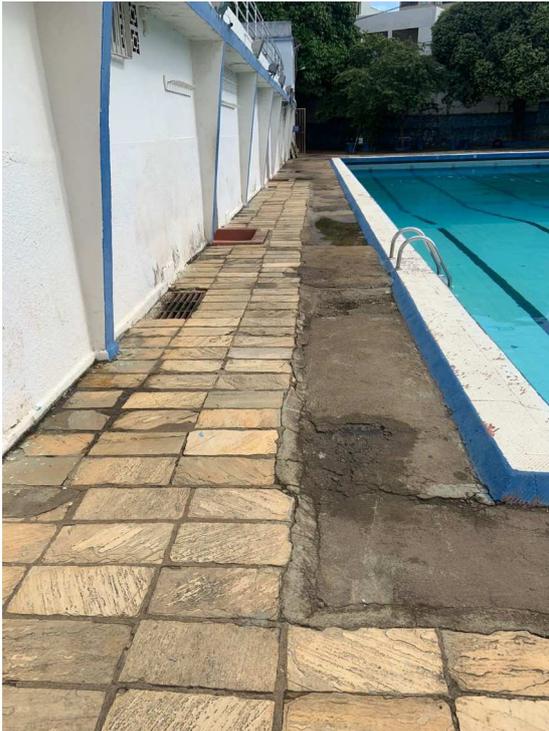
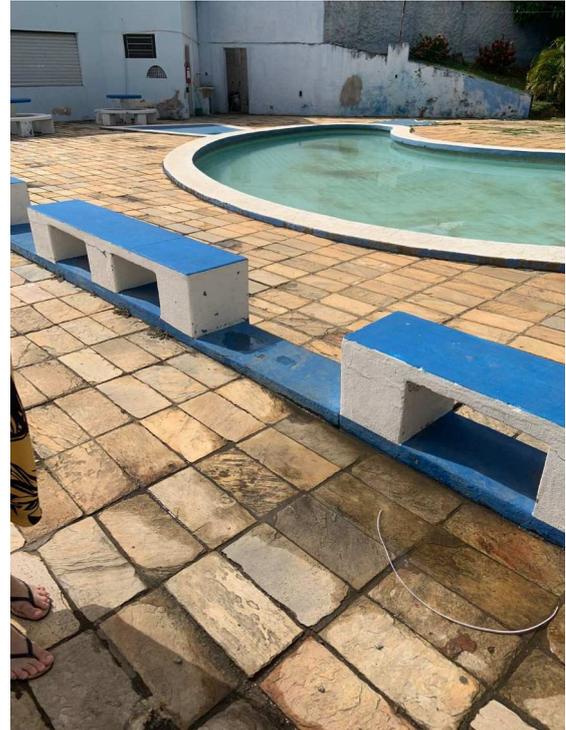
ADEMC não possui acessibilidade em seu interior, não sendo seguro para pessoas com deficiência, pois não possui piso tátil e o piso nos arredores da piscina além de possuir desnível que impossibilita o tráfego de cadeiras de rodas, quando molhado fica escorregadio. Além disso, a entrada para o vestiário também não é acessível, pois possui um degrau.

Recomenda-se adequação do complexo esportivo a fim de garantir a universalidade no atendimento as pessoas que fazem atividades no local, segundo normas estabelecidas na ABNT-NBR 9050.

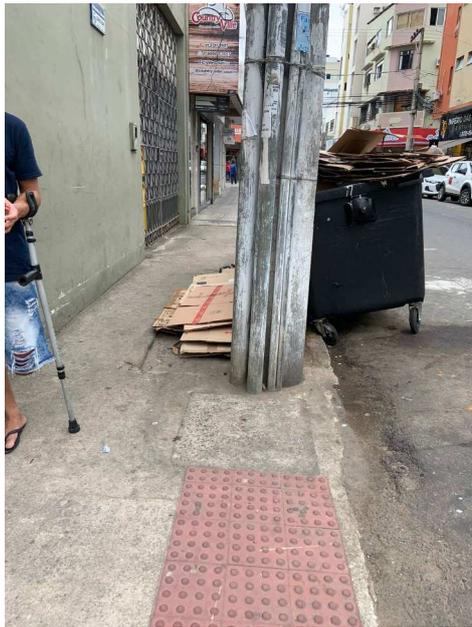
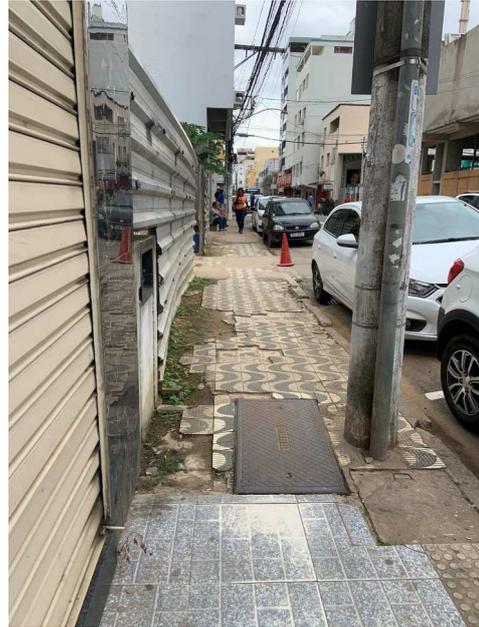
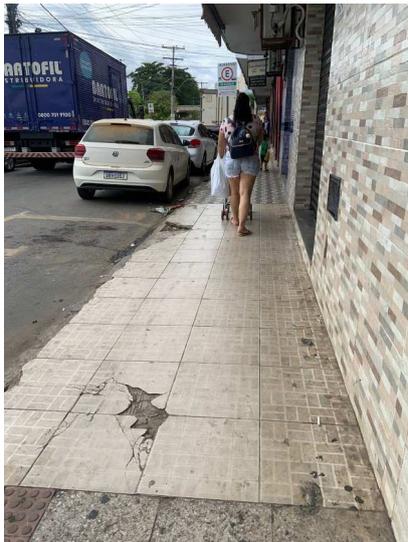
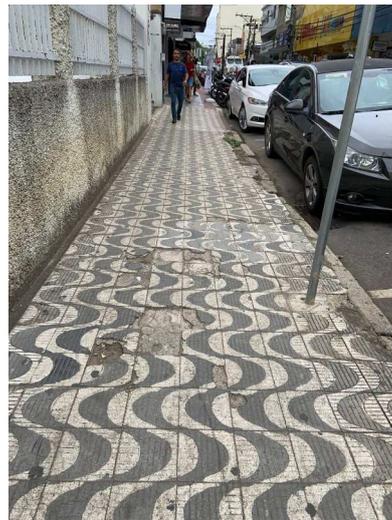
Em verificações in loco, foi possível constatar ausência de piso tátil nas calçadas e em torno de postes e objetos, como pode-se observar nas imagens a seguir:

Recomenda-se notificar os proprietários para adequação das calçadas com relação a instalação do piso tátil.

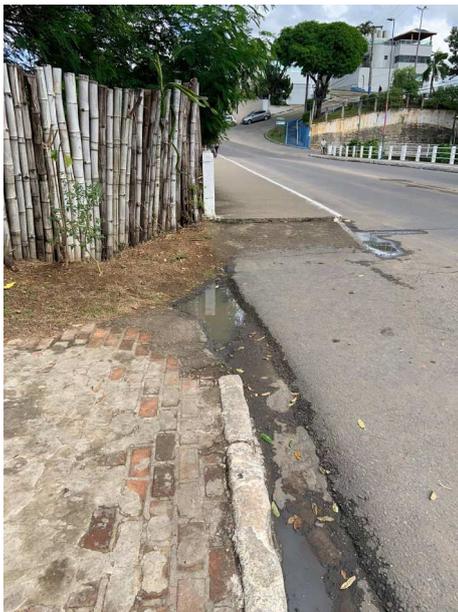
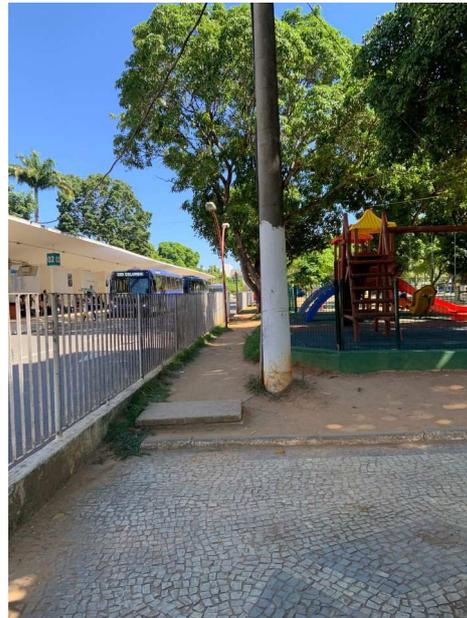
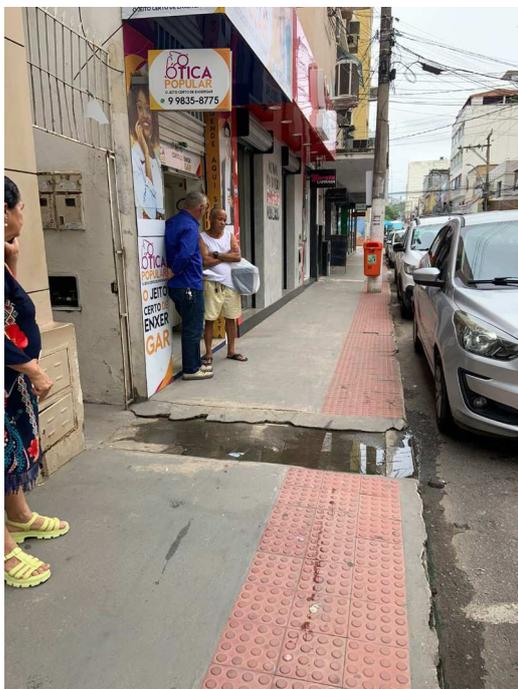
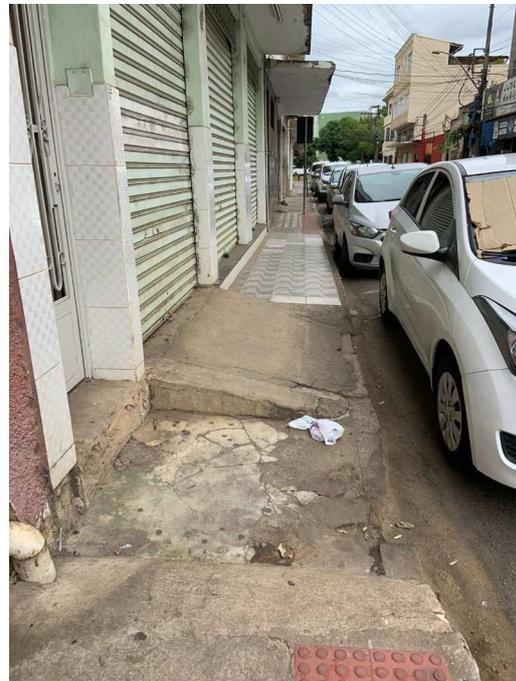
No entanto, em fiscalização in loco pode-se observar ausência de continuidade de vias transitáveis em diversos pontos como observa-se em imagens abaixo:

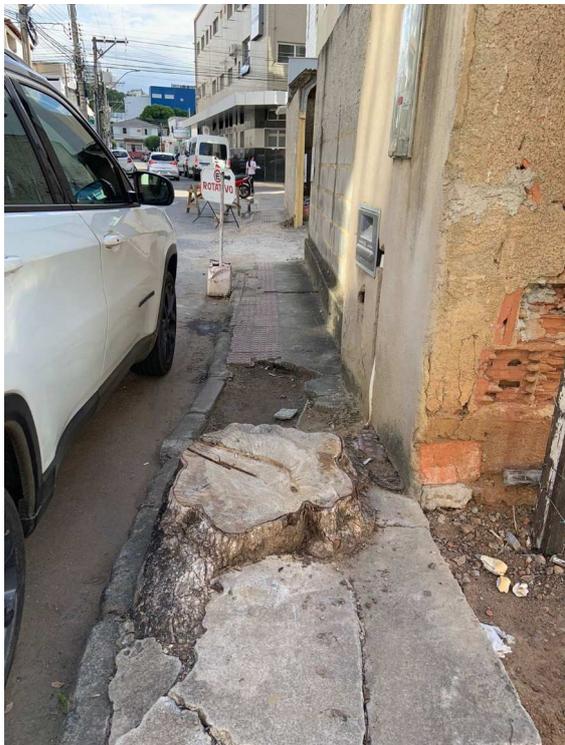
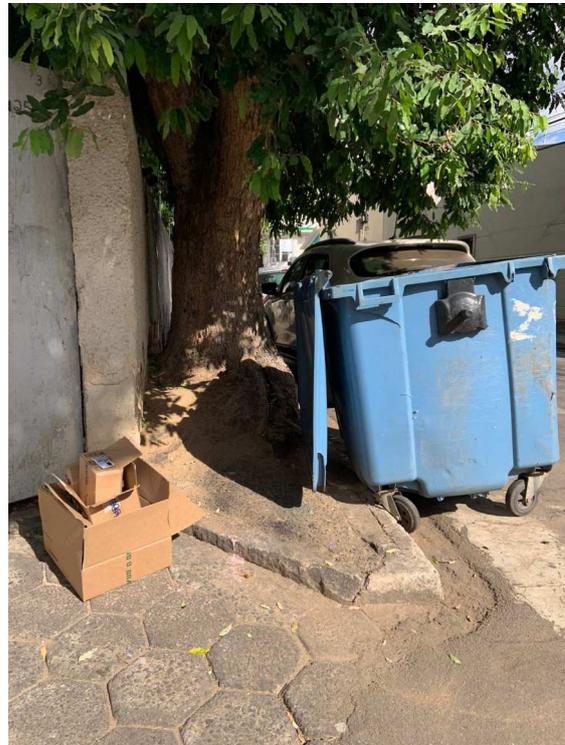
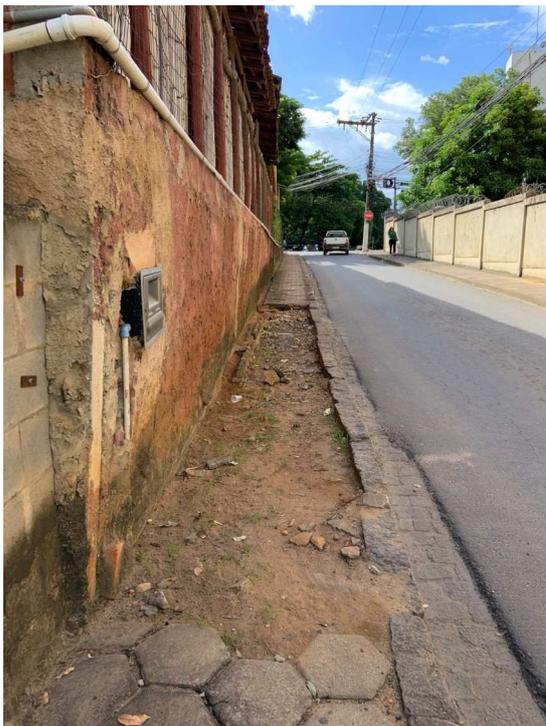
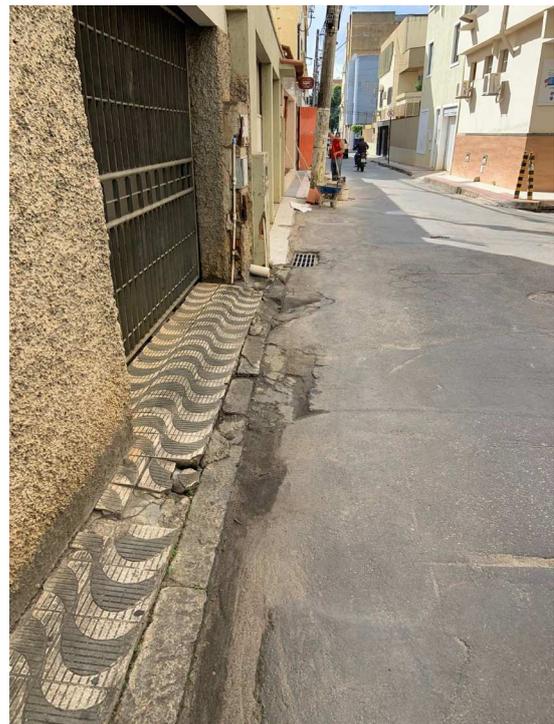
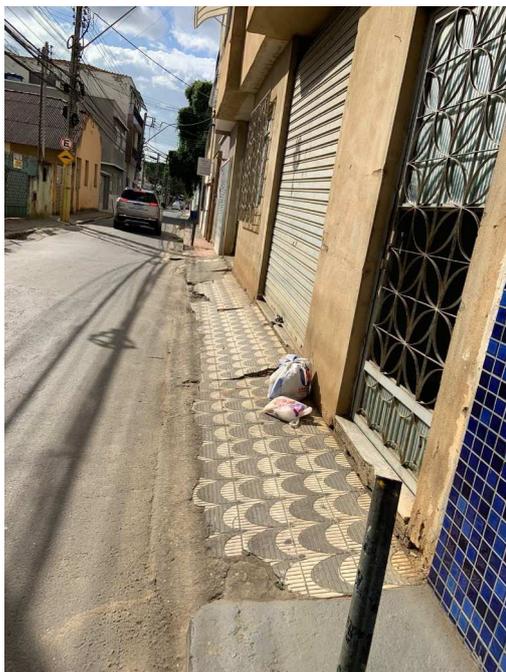
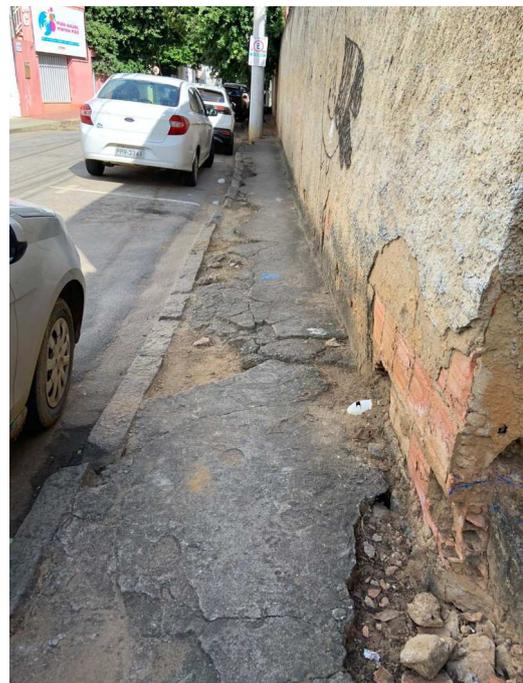
Porém, ao realizarmos uma fiscalização in loco no bairro, verificou-se muitas calçadas intransitáveis, danificadas, postes e árvores no meio da via, como pode ser verificado nas imagens abaixo:

Pelo exposto, recomenda-se reiterar as recomendações feitas nos achados 2.1 e 2.3.

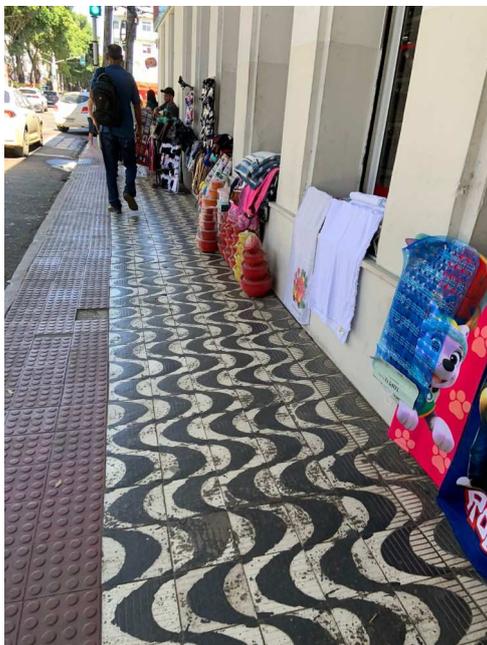
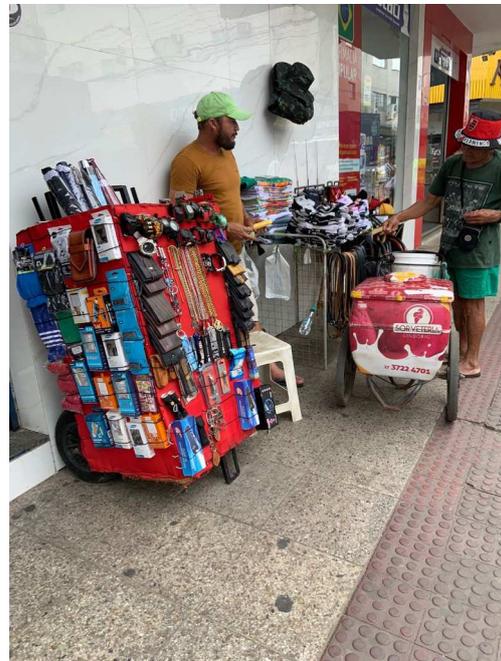
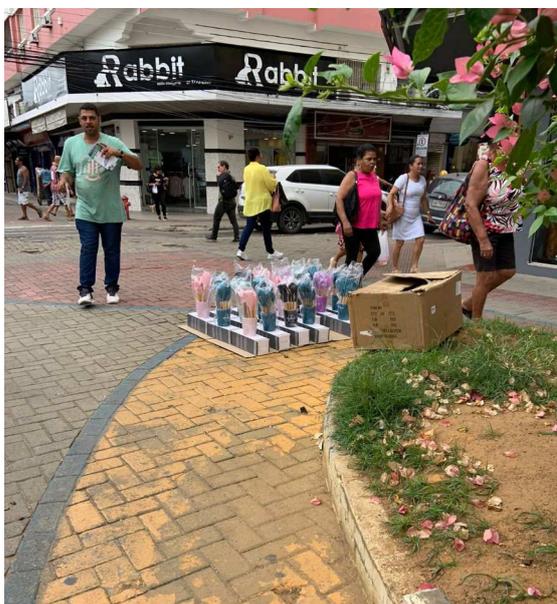
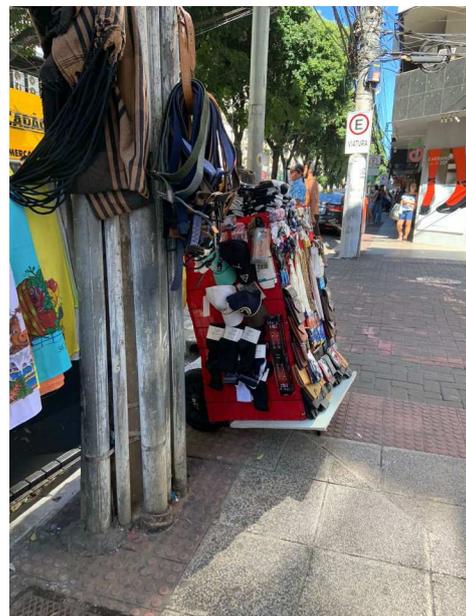
Em fiscalização in loco, foi possível encontrar uma grande quantidade de ambulantes no calçadão e calçadas da cidade, que além de dificultar a passagem dos cidadãos a pé, se torna uma poluição visual.

Pelo exposto, recomenda-se efetiva fiscalização do comércio ambulante nas principais ruas e avenidas da cidade a fim de confirmar a autorização para uso da via pública.

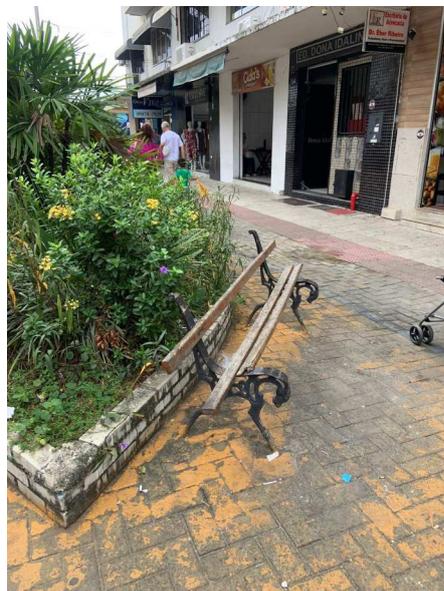
Foram identificados pontos de muita movimentação de pedestres como o “calçadão” e praça Sol Poente com mobiliários para descanso quebrados, danificados. Também pode-se destacar uma quantidade insuficiente dos mesmos.
