PREFEITURA MUNICIPAL DE JAGUARÉ
ESTADO DO ESPÍRITO SANTO
Secretaria Municipal de Meio Ambiente e Recursos Hídricos

**RELATÓRIO TÉCNICO AMBIENTAL
PARA AVALIAÇÃO IMOBILIÁRIA**

O presente Relatório Técnico Ambiental foi elaborado em atendimento à solicitação da Comissão de Avaliação Imobiliária, com a finalidade de subsidiar o processo de aquisição de um terreno localizado na Comunidade São Roque, no município de Jaguaré/ES.

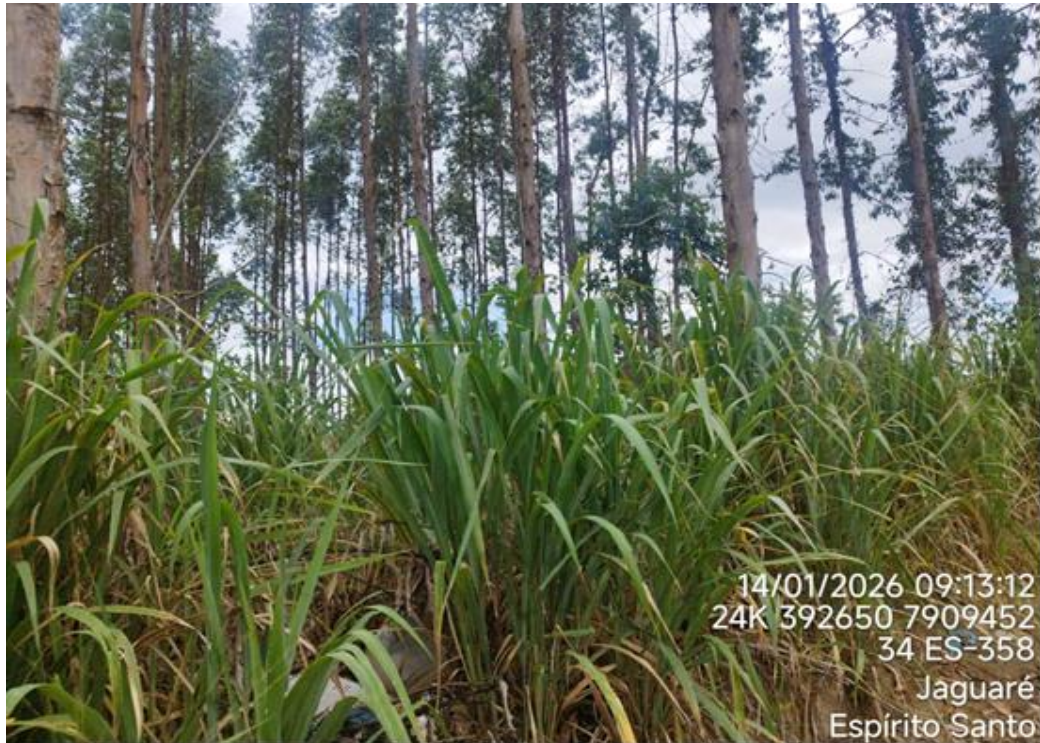
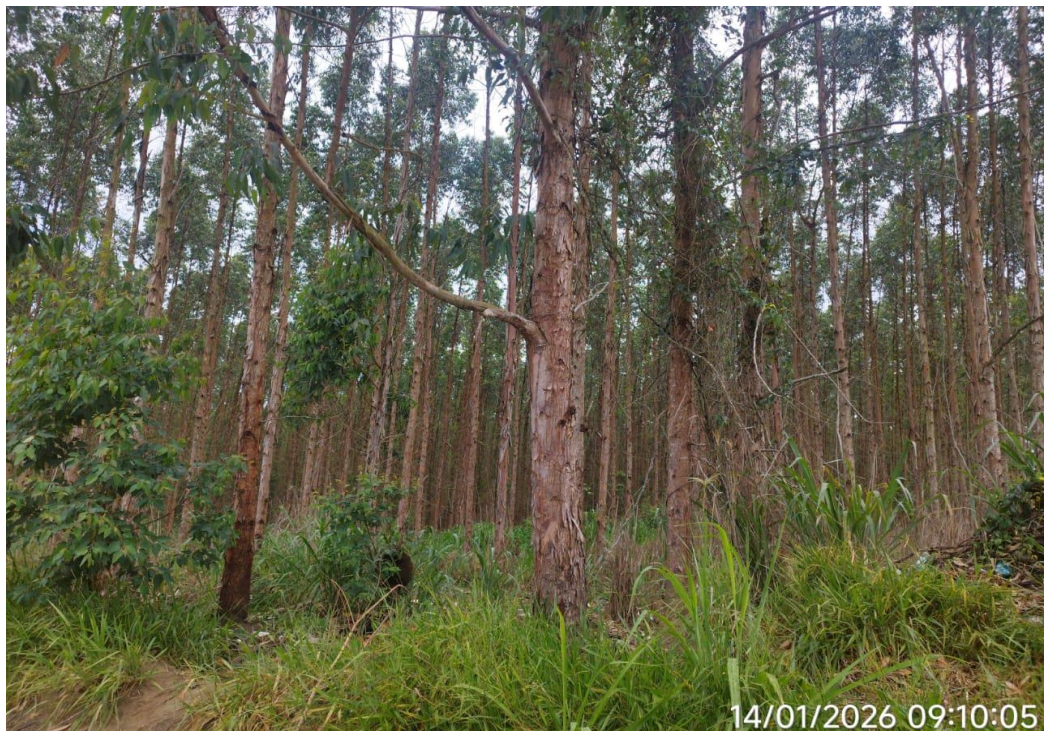
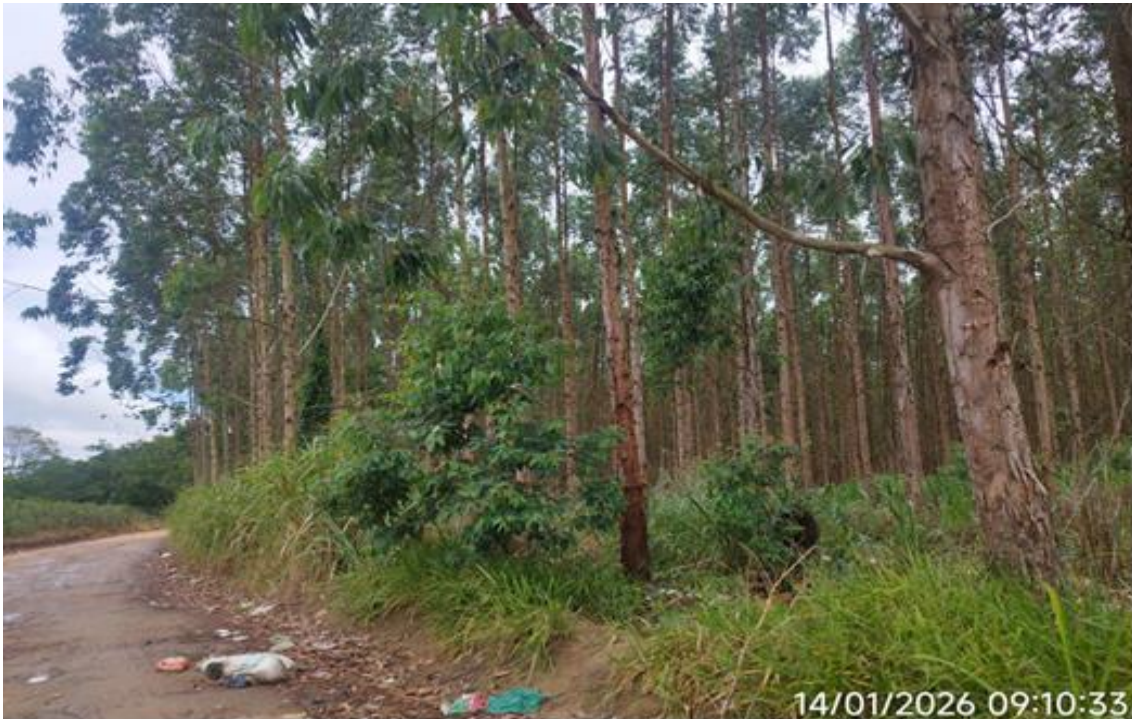
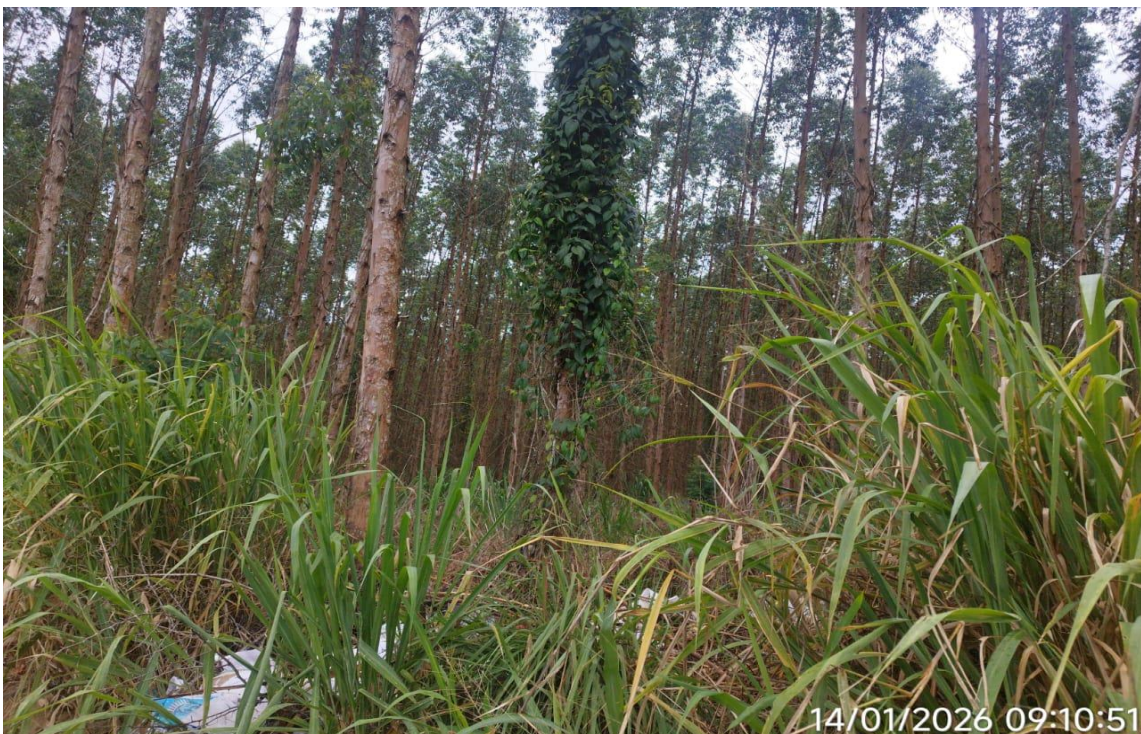
Conforme constatado em vistoria técnica, a área encontra-se integralmente ocupada por cultivo de eucalipto.

Fotos 01 a 04: Área objeto de aquisição e características do entorno.

A área apresenta uso consolidado com silvicultura (eucalipto);

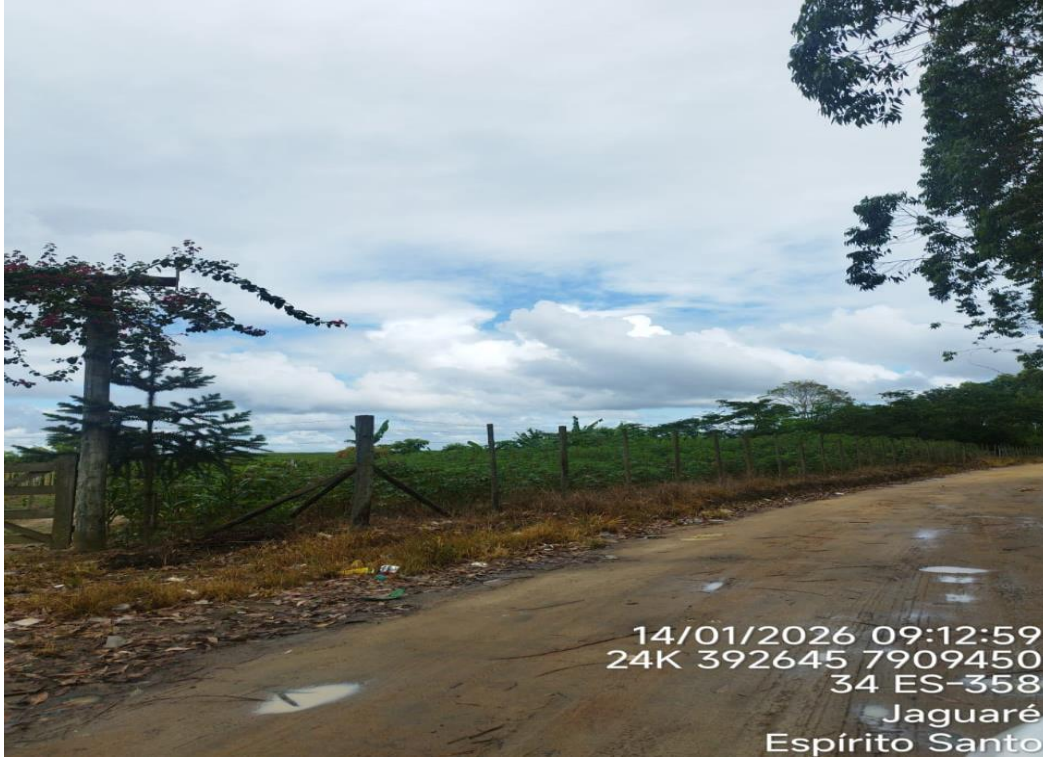
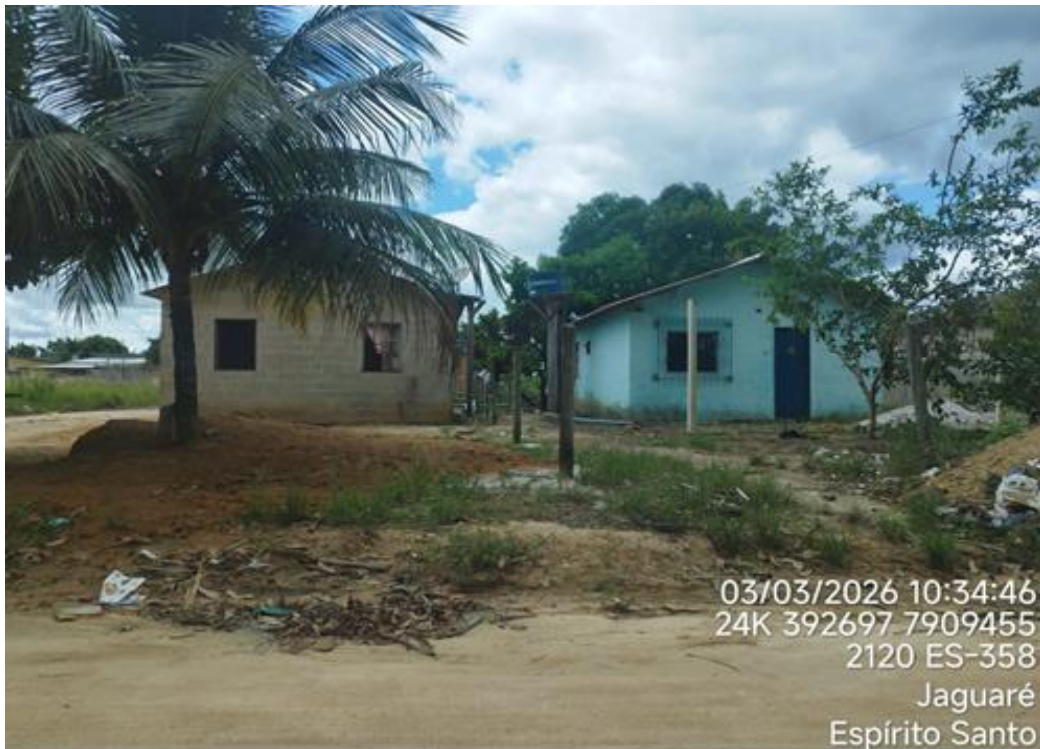
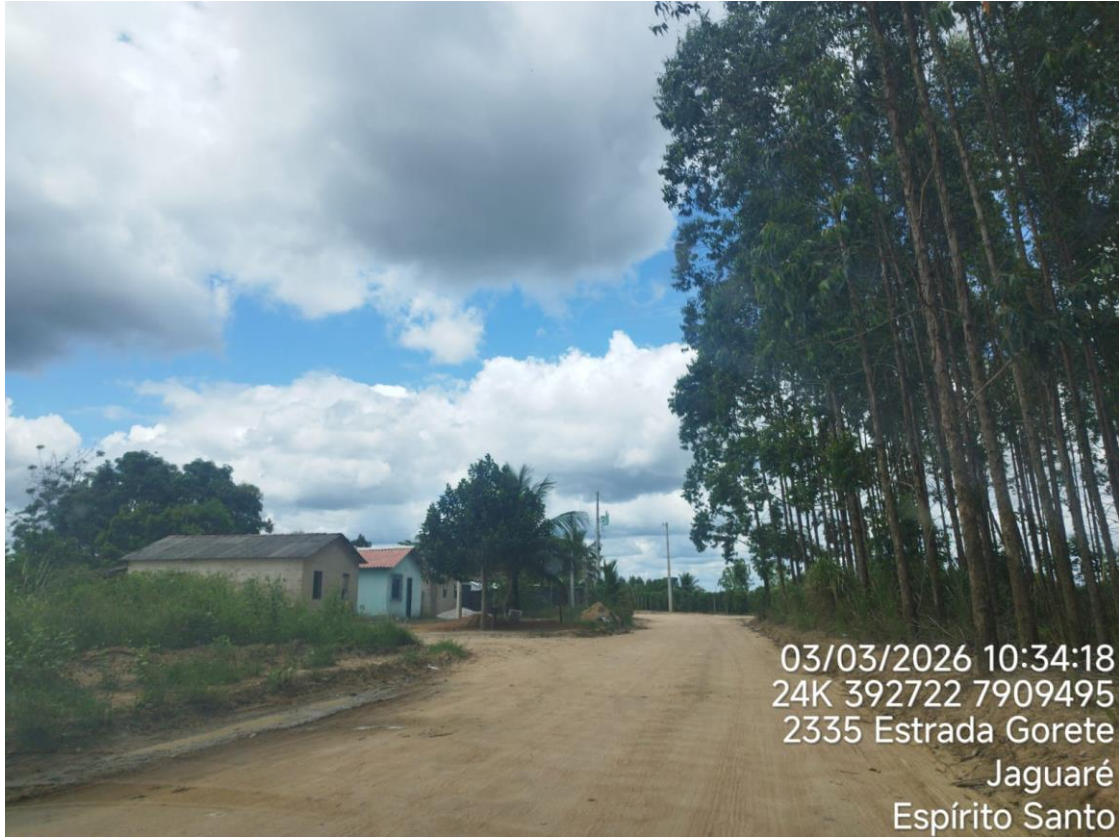
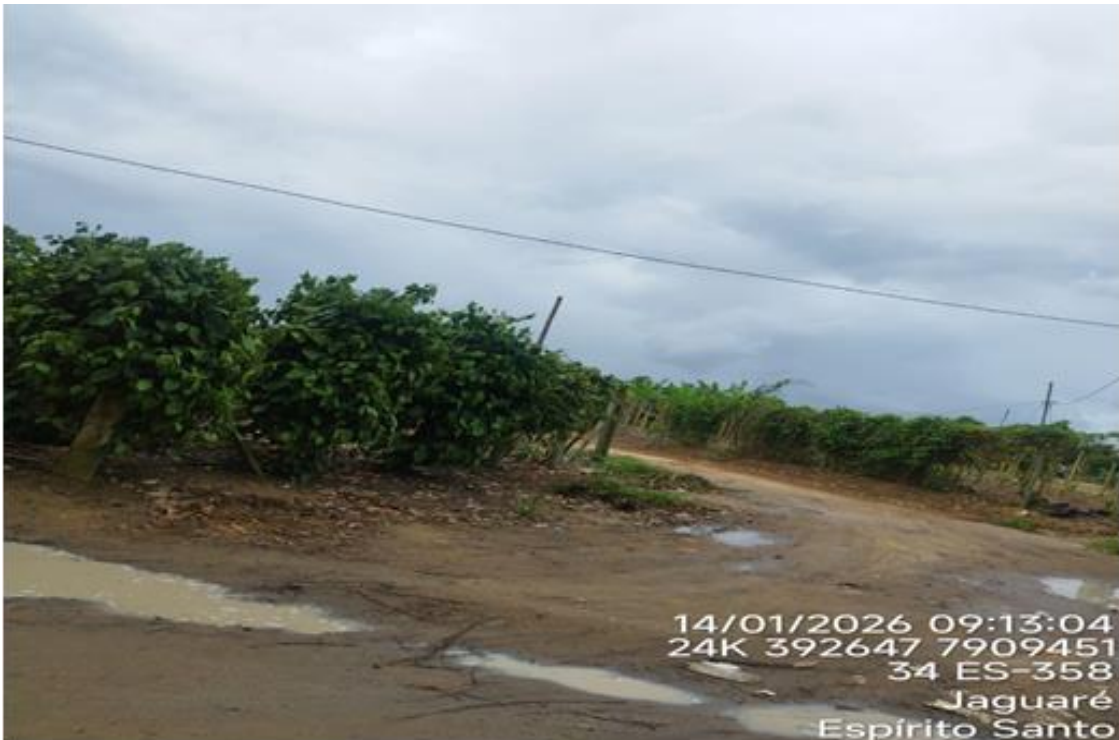
Cultivo de eucalipto; Cultivo de café; Cultivo de pimenta-do-reino; Presença de residências.

Fotos 05 a 08: entorno do local
