RELATÓRIO FOTOGRÁFICO 008/2025 DA COMISSÃO DE AVALIAÇÃO IMOBILIÁRIA

RELATÓRIO REFERENTE AO OFÍCIO N° 009/2025 DE SOLICITAÇÃO DE RELATORIO FOTOGRÁFICO DO LOTEAMENTO EL DOURADO – PARTE SUL NA ÁREA DE PRESERVAÇÃO PERMANENTE (APP), AVALIAÇÃO TÉCNICA DO ESTADO ATUAL DE CONSERVAÇÃO DA ÁREA E AÇÕES PARA REFLORESTAMENTO.

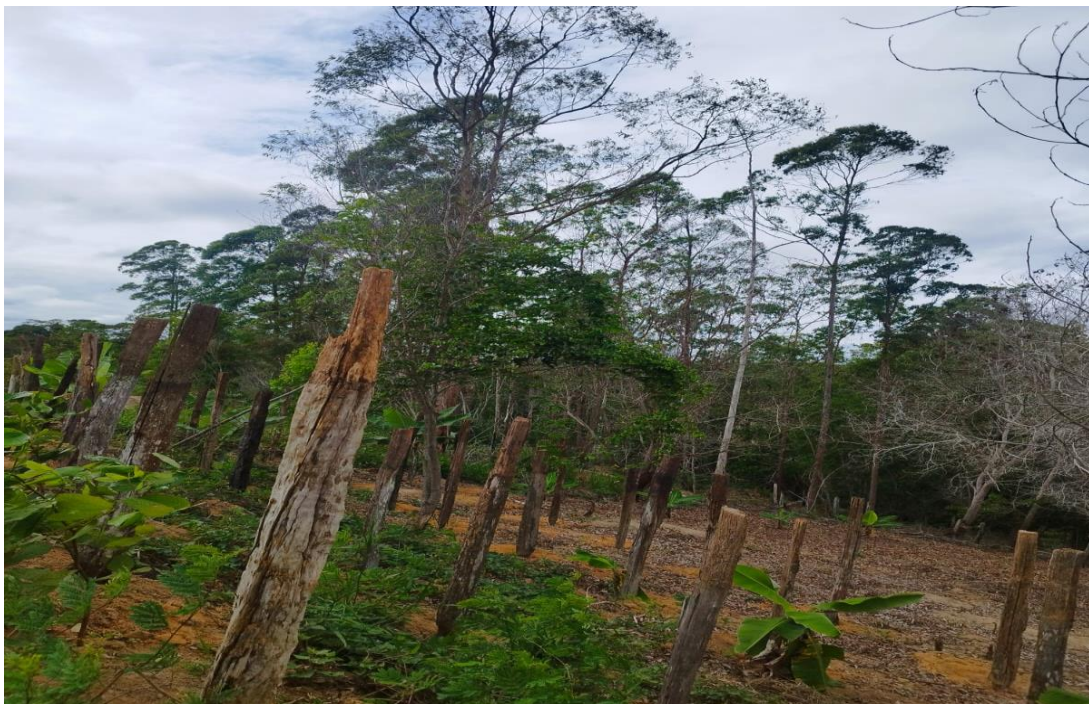
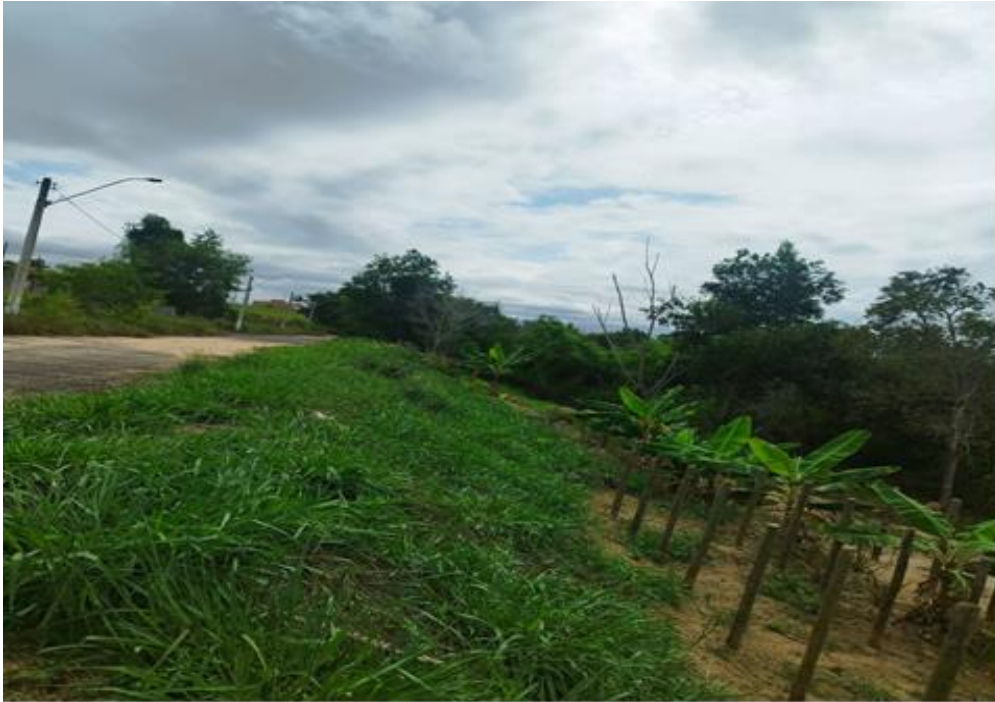
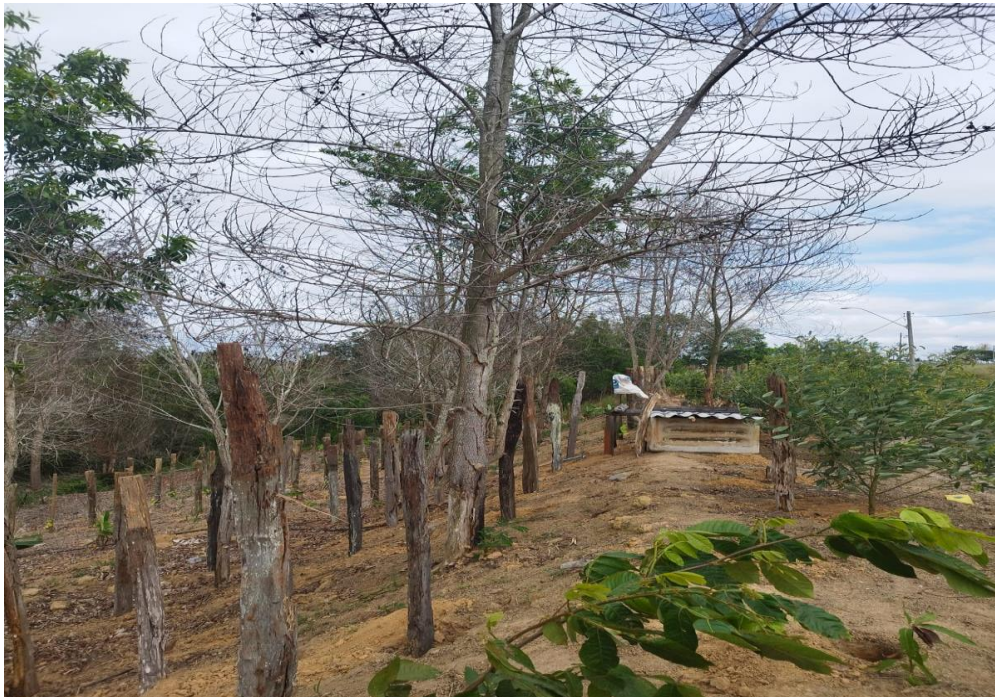
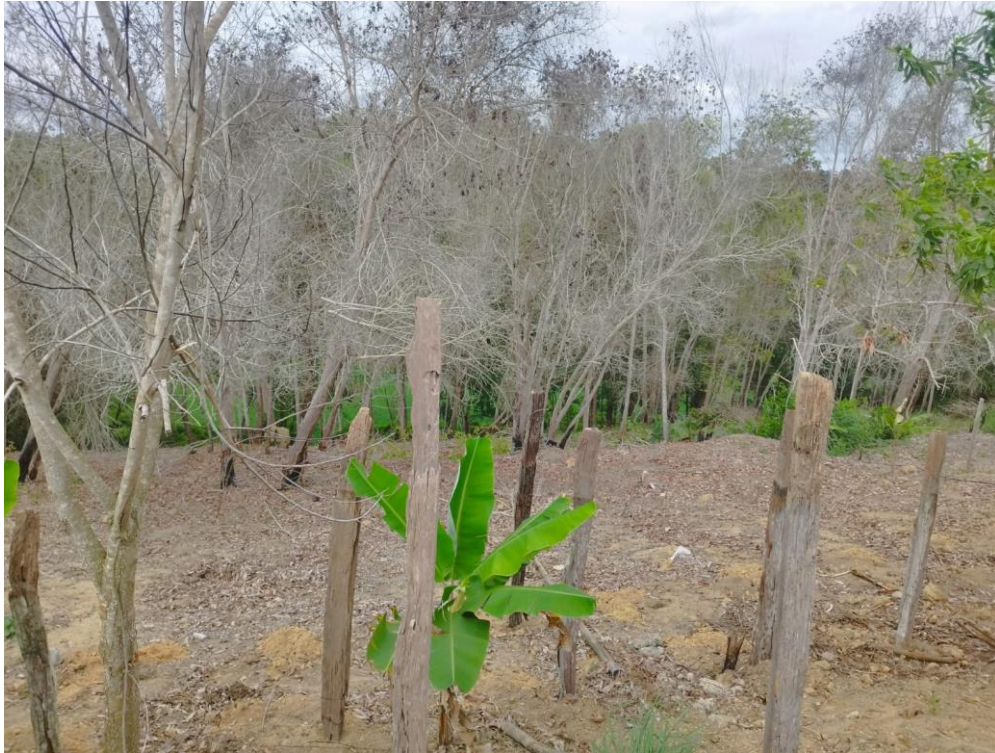
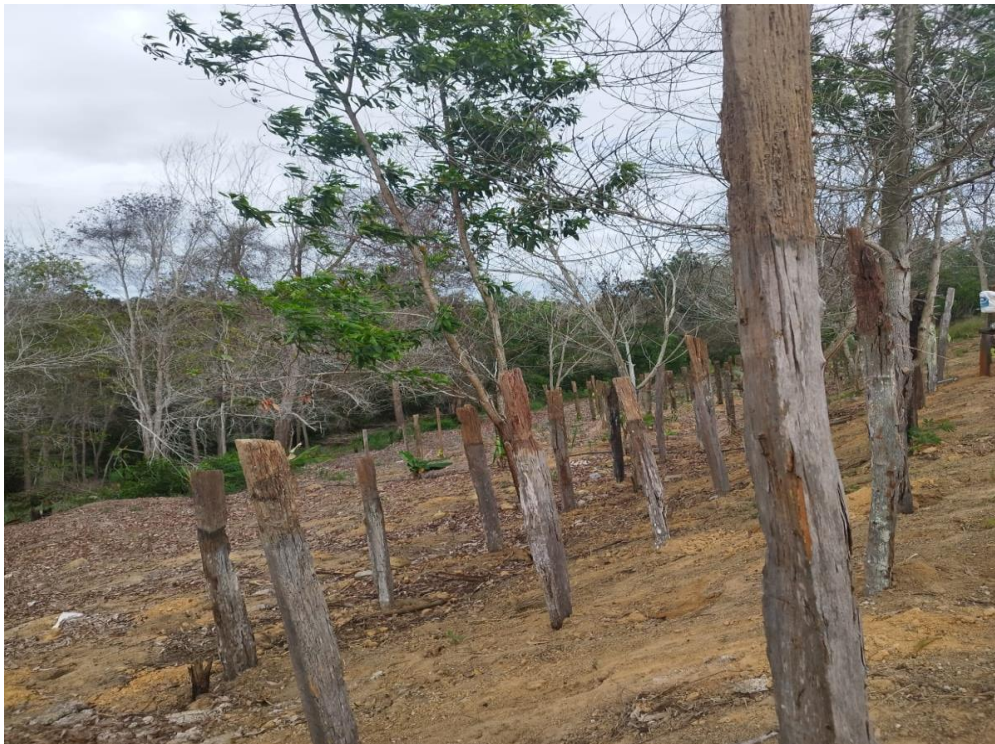
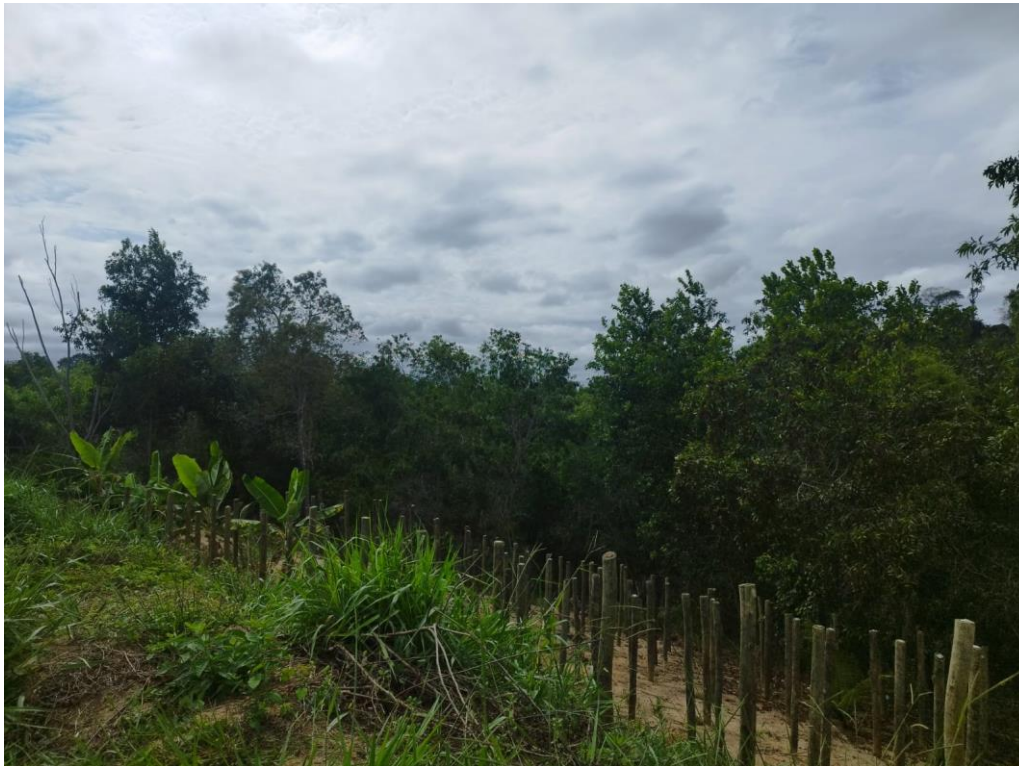
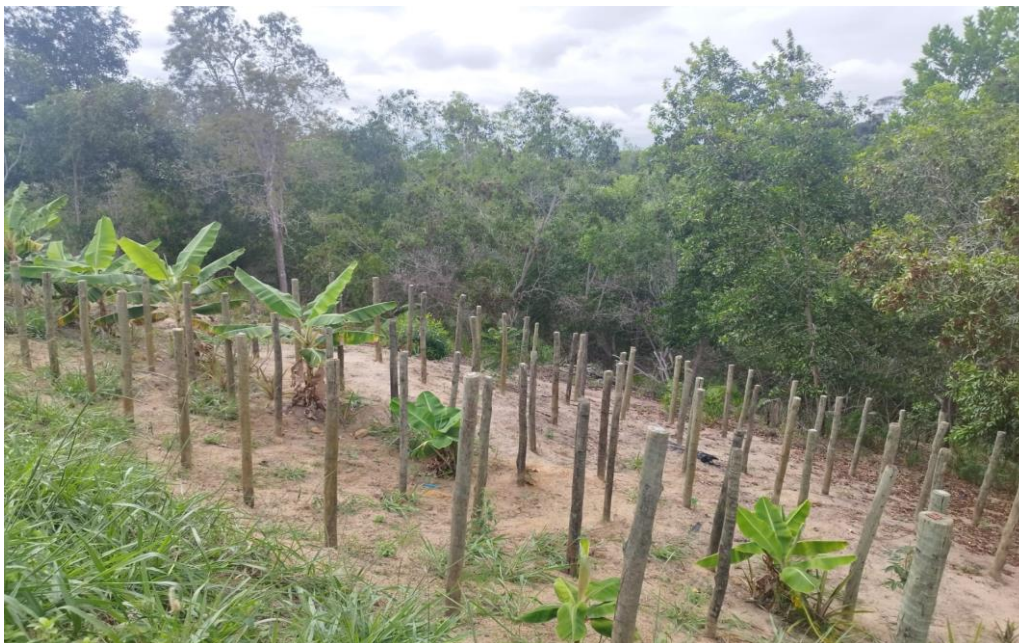
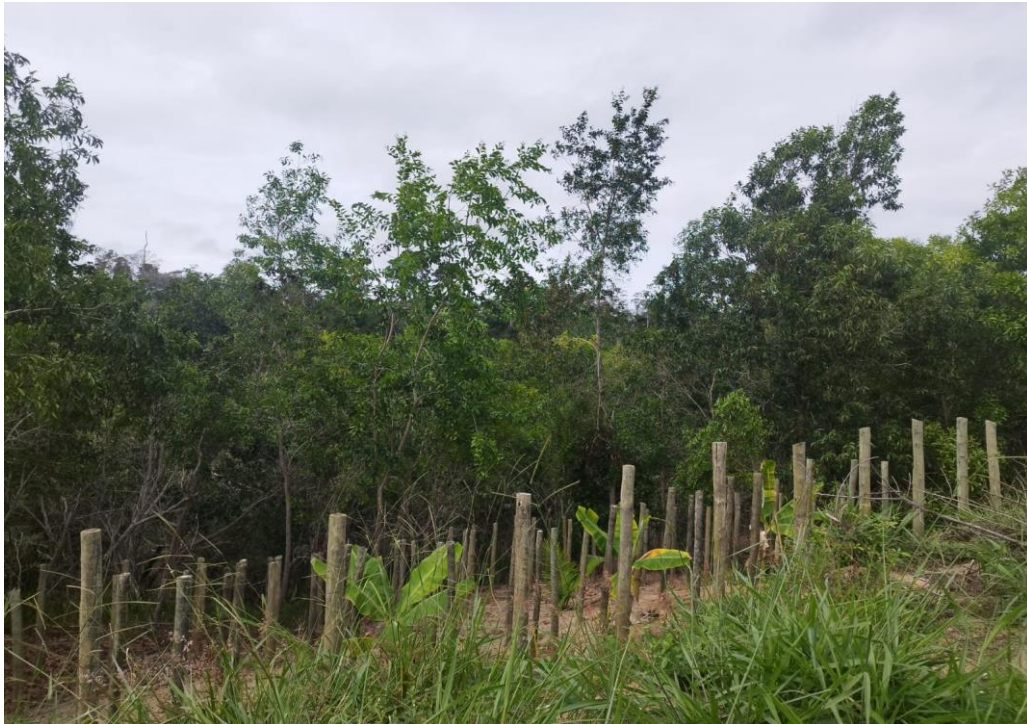
- A vistoria in loco foi realizada em 25 de setembro de 2025
- Conforme vistoria in loco realizada e relatório fotográfico, constatou-se que na área de APP há ocorrência de desmatamento, deposição de resíduos, presença de espécies invasoras de plantas, cultivos de bananeiras e pimenta do reino além de vegetação rasteira e pastagem, o Solo com indícios de erosão em alguns trechos.

Foto 01 a 08: Manejo de cultura de pimenta do reino em área de APP

A área de APP está localizada no loteamento El Dourado na Parte Sul- apresenta condições favoráveis à execução de ações de reflorestamento, considerando a necessidade de recuperação de áreas degradadas, a existência de solo minimamente estável, Presença de vegetação remanescente e regeneração natural que pode auxiliar no processo, Ausência de obstáculos impeditivos legais ou físicos significativos à restauração ambiental. Entretanto, recomenda-se a eliminação de espécies invasoras, Isolamento da área para evitar pisoteio de animais ou ação humana, a elaboração de projeto de restauração ambiental com base na legislação vigente, Acompanhamento dos técnicos na periodicamente para garantir o sucesso da recuperação e que o reflorestamento seja realizado com espécies nativas da região preferencialmente de sucessão ecológica diversificada.

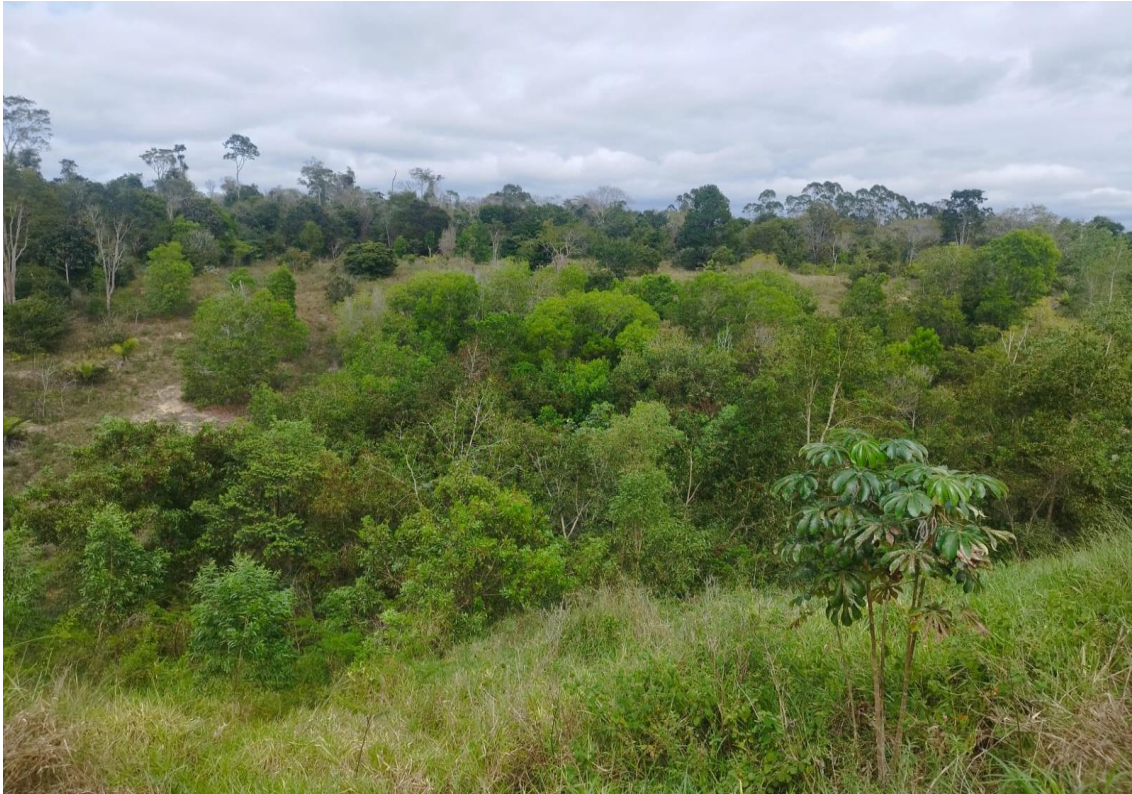
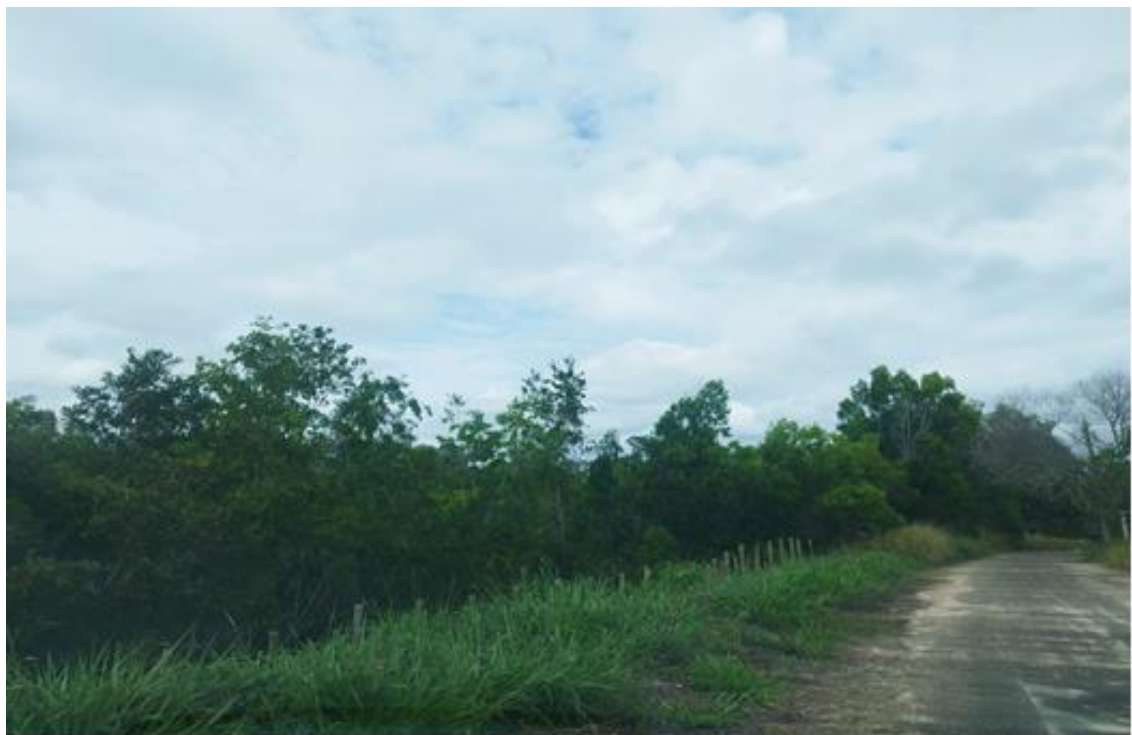
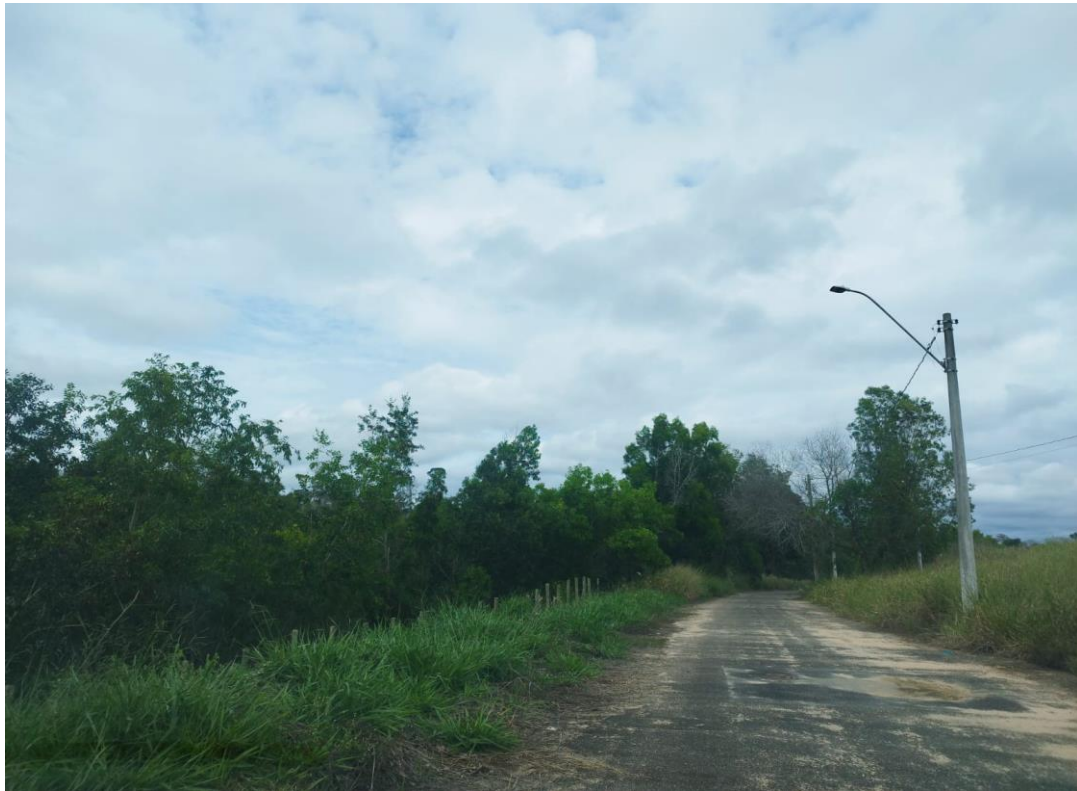
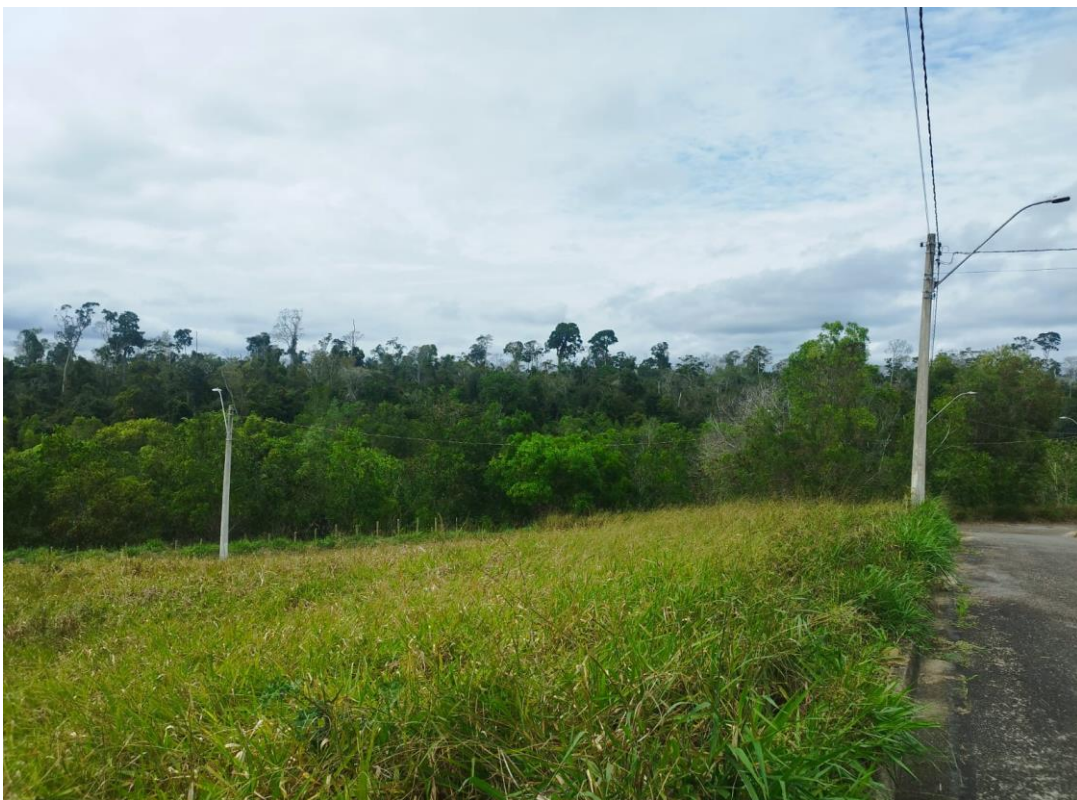
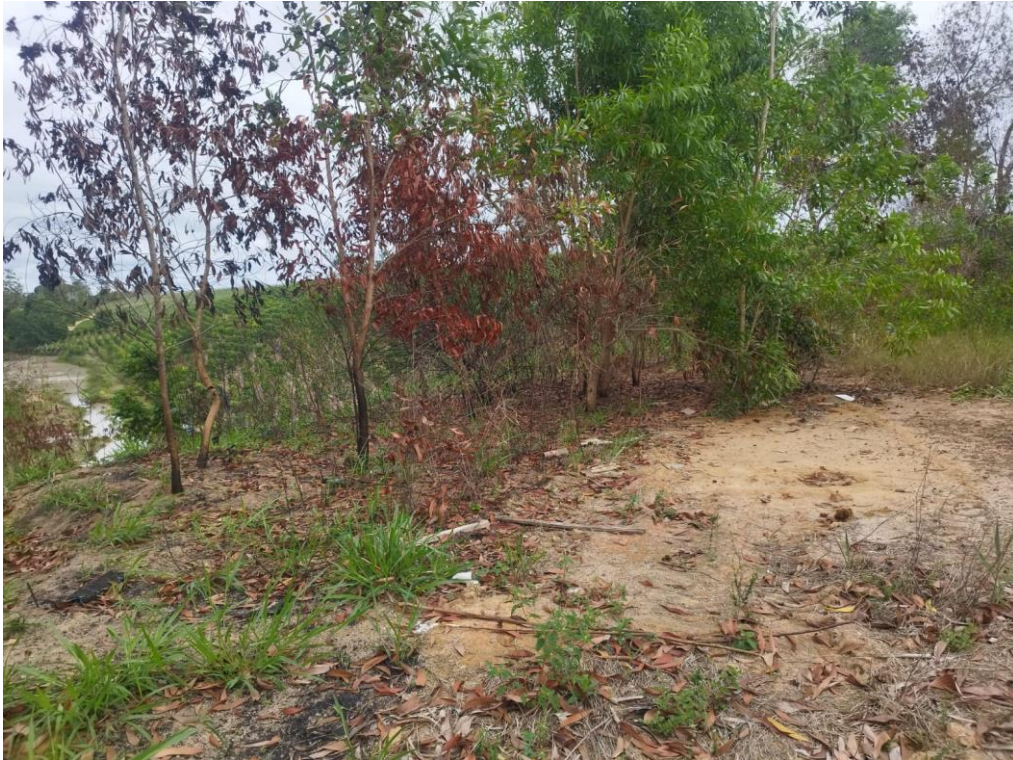
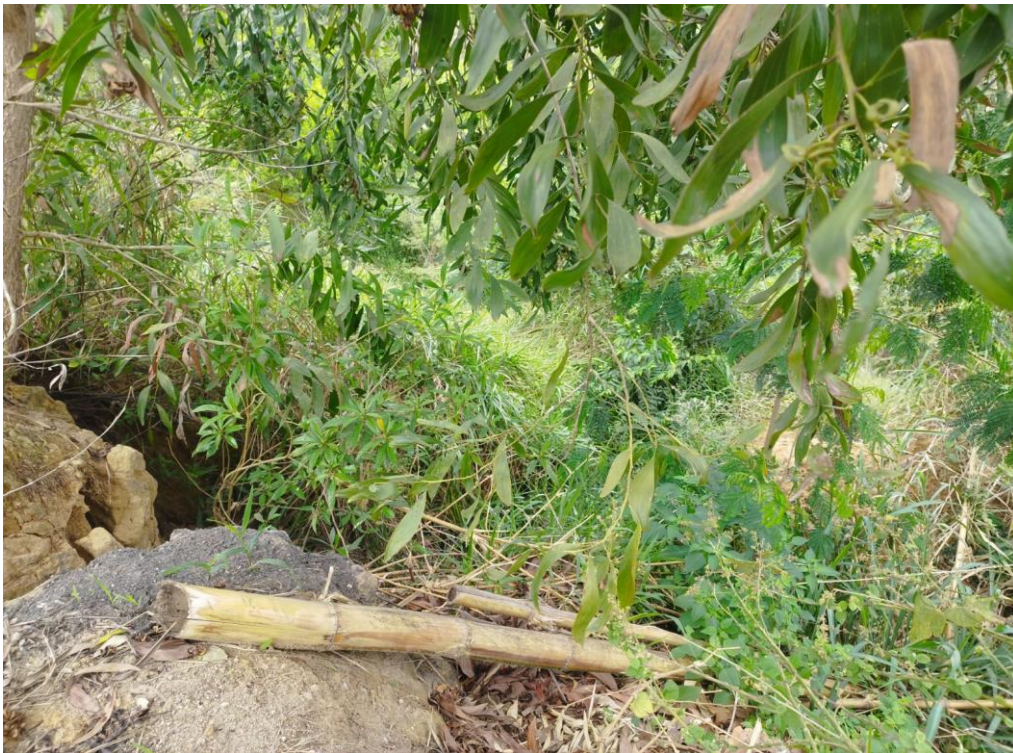
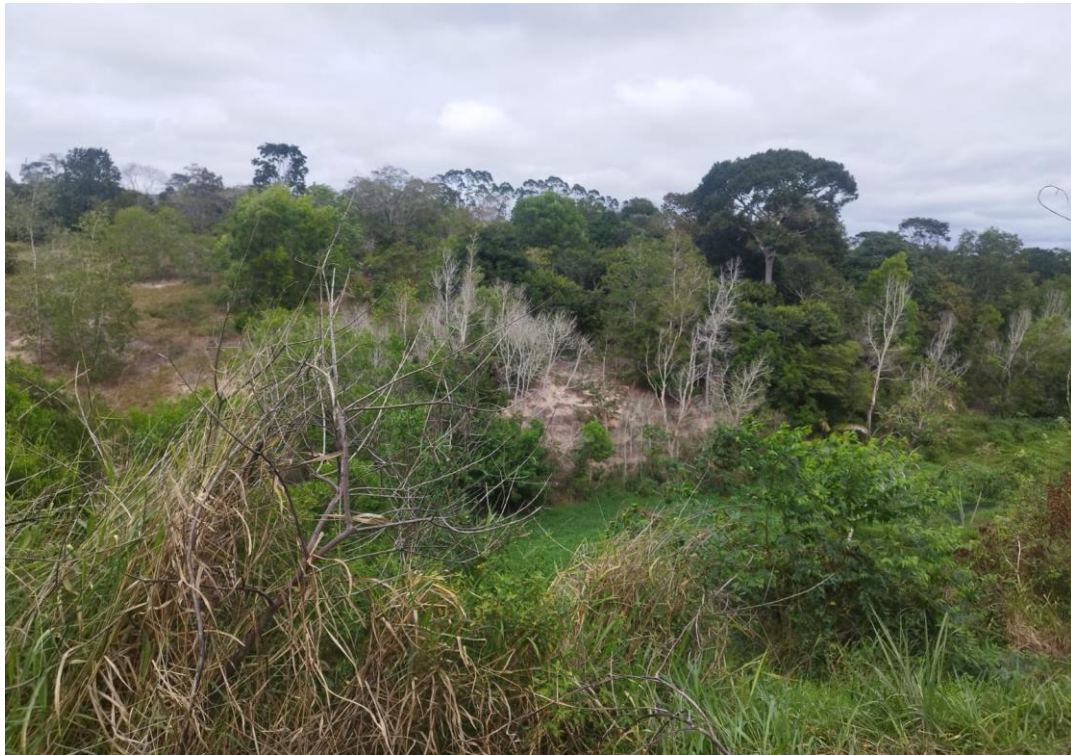
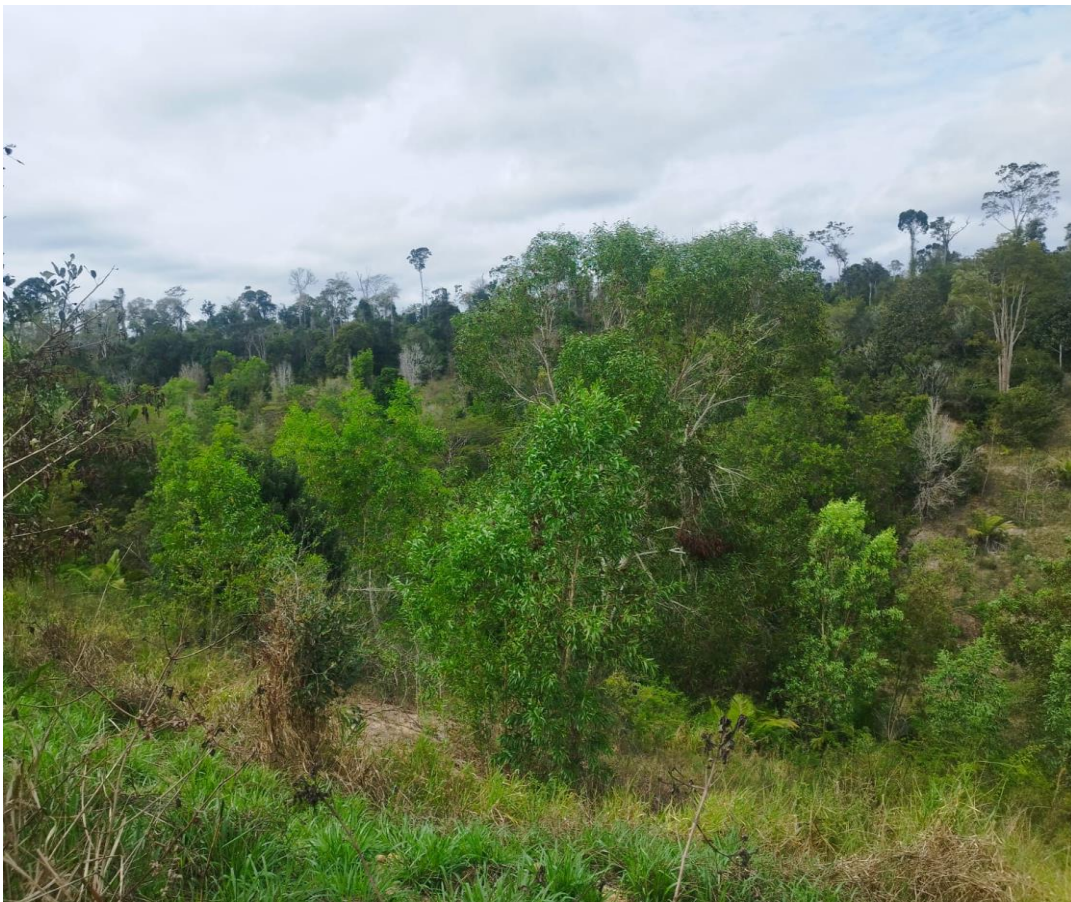
Foto 09 a 16: Pastagem, desmatamento e erosão na área de APP.
