# **PREFEITURA MUNICIPAL DE PARAISÓPOLIS - MG**

**Reforço de muro de contenção e reparo de quadra  
Poliesportiva localizada no Residencial Paraiso**

**MEMORIAL DESCRITIVO**

**Reforço em muro de contenção e reparo em Quadra Poliesportiva localizada a Rua Antônio Benedito Lopes Ribeiro, Residencial Paraíso no Município de Paraisópolis – MG.**

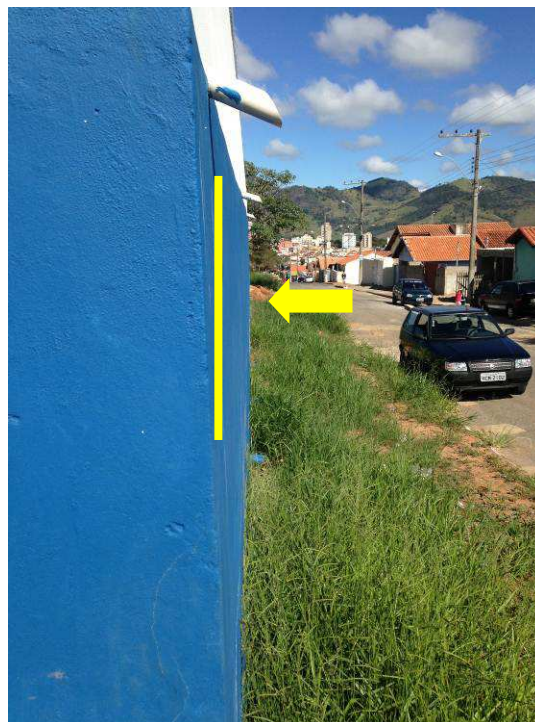
Observando as características do incidente conclui-se que houve uma inclinação vertical do muro de contenção da quadra causado pela falta de resistência a carga do aterro a que foi submetido o que acarretou a princípio abertura de uma fresta entre seu limite e o piso da quadra de cerca de 5,00 cm. (fotos 1 e 2)

Foto 1 – Inclinação vertical do muro no centro

Serão demolidas as áreas de alvenaria avariadas pela inclinação excêntrica do muro além das áreas necessárias a execução das amarrações do reforço estrutural a estrutura existente da contenção. O entulho proveniente da execução deste serviço será devidamente destinado a local adequado pela contratada.

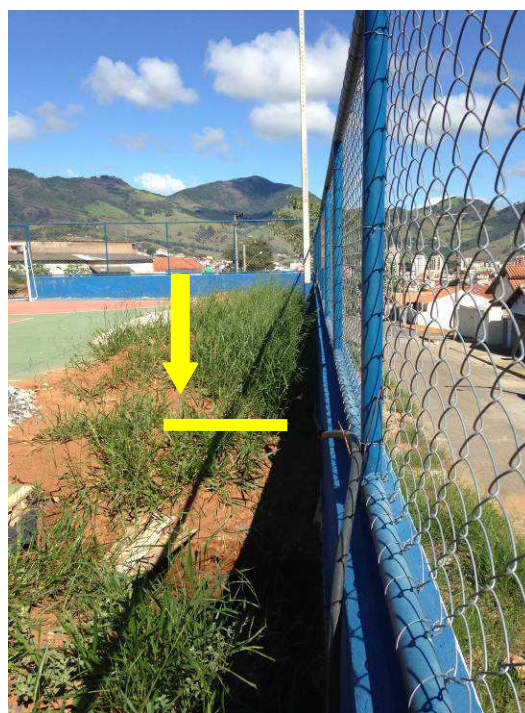
Foto 2 – Fresta entre a borda superior do muro e o limite da quadra ocasionada pelo deslocamento do muro.

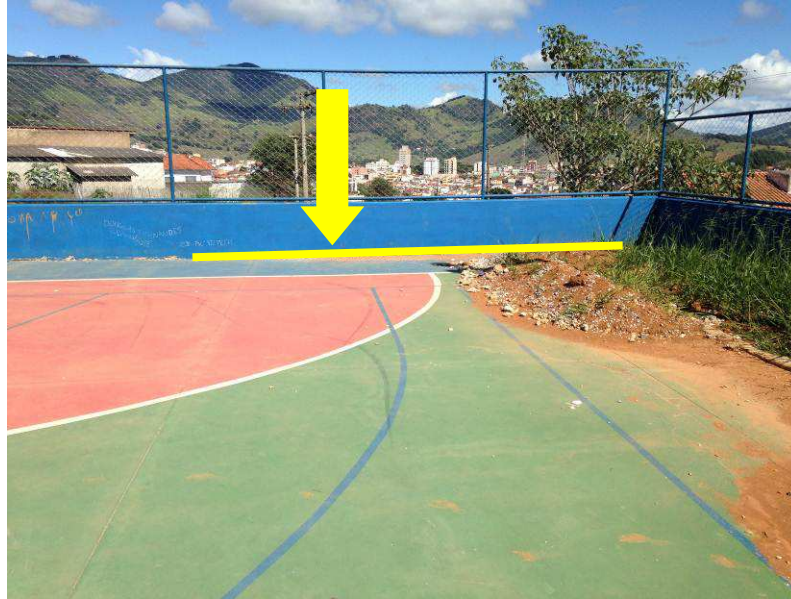
A movimentação do muro em decorrência da sua falta de resistência a carga para o qual foi projetado provocou o recalque do piso da quadra o que pode ser observado pela inclinação de parte do piso da quadra em direção ao muro. (fotos 3 e 4)

Foto 3 – Inclinação do piso no sentido do limite com o muro indicando a movimentação horizontal e inclinação vertical do mesmo.

Será demolida a área de piso da quadra que sofreu abatimento e inclinação devido a movimentação excêntrica do muro além daquela necessária a execução do reforço estrutura da contenção. O entulho proveniente da execução deste serviço será devidamente destinado a local adequado pela contratada.

A área corresponde ao piso que será reparado devido a inclinação excêntrica do muro de contenção, o local de construção do piso será cercado por formas de madeira com 10 cm de altura, sendo esta a medida projetada para a altura do piso. Em seguida, deverá ser inserida lona preta sobre o terreno, a fim de impermeabilizar a superfície para a execução do piso.

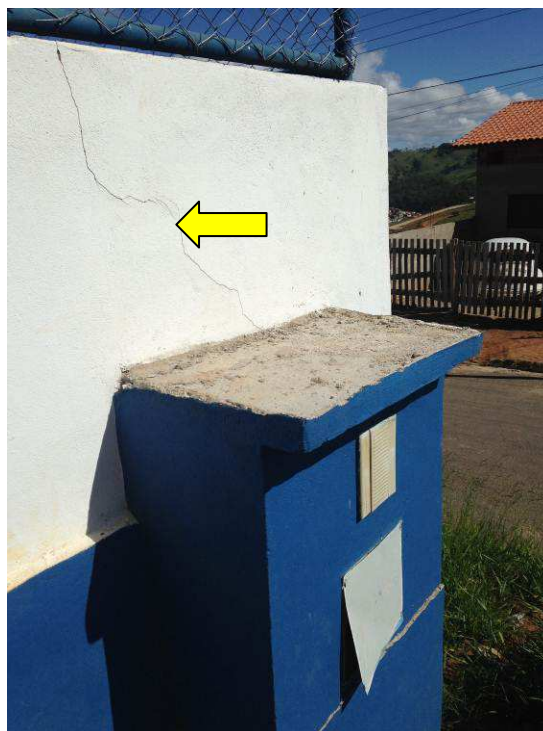
Além disso, as rachaduras a 45° nas laterais do muro demonstram seu movimento no sentido horizontal (arrastamento). Foto 5 e 6.

Foto 5 – Tricas a 45° no sentido do deslocamento horizontal (arrastamento).

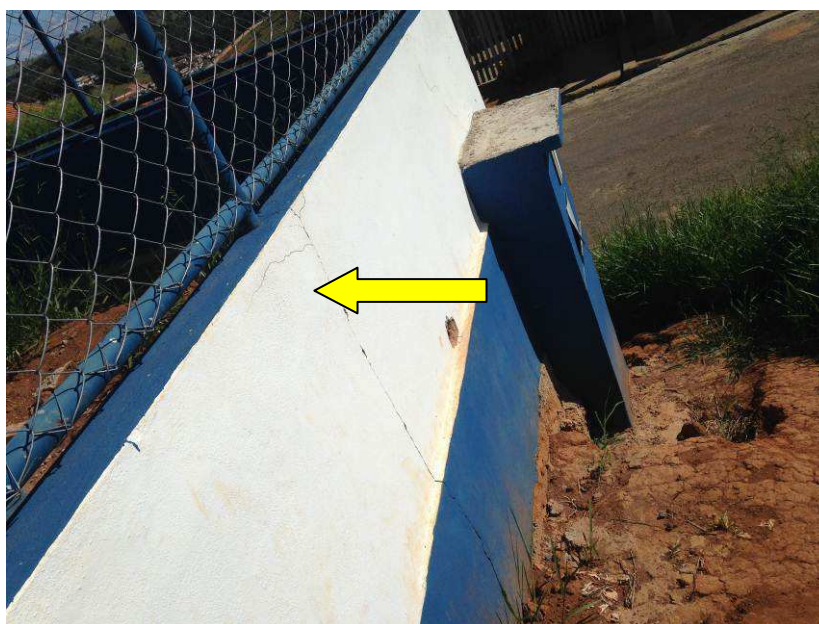
Foto 6 - Tricas a 45° no sentido do deslocamento horizontal (arrastamento).
