## LAUDO DE AVALIAÇÃO DE IMÓVEL PARA LOCAÇÃO

Avaliar a adequação do imóvel à necessidade de uso como habitação temporária para funcionários e atividades do CAPS AD do Município de Iguatu - CE.

**Endereço:** Rua Brigadeiro Eduardo Gomes, 139

**Composição:** Edificação residencial de único pavimento, contendo os seguintes ambientes: 2 salas, 4 quartos sociais, 3 suítes, 1 banheiro social e cozinha.

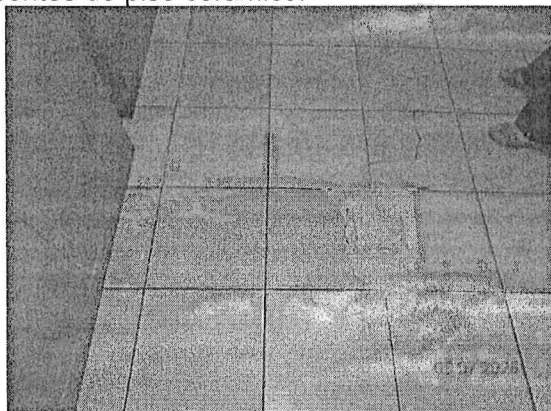
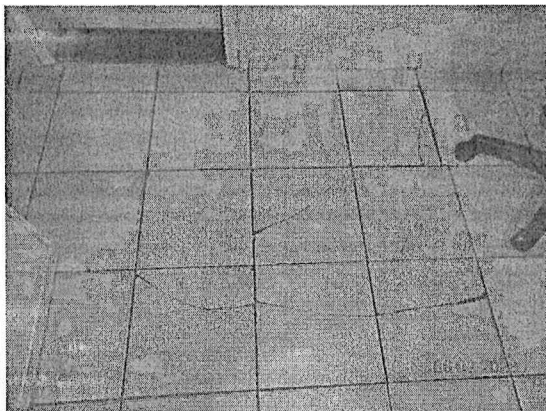
**Observações:** O piso em revestimento cerâmico dos ambientes apresenta regular estado de conservação. Em alguns locais, observou-se a existência de trincas, peças quebradas e ausentes do piso cerâmico.

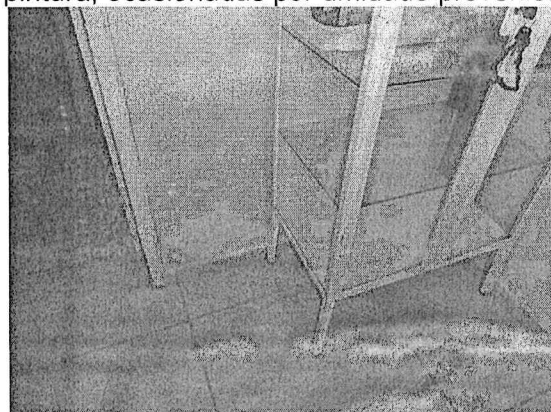
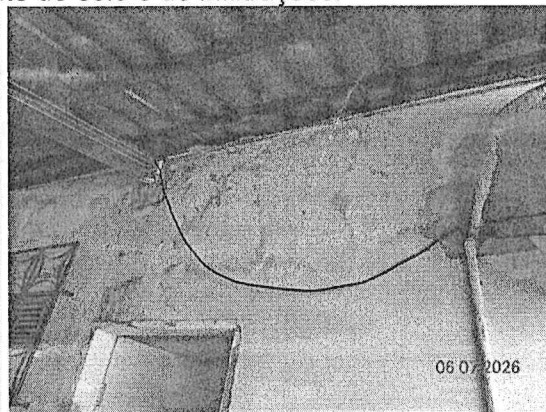
**Observações:** O acabamento das paredes internas e externas apresenta pintura antiga e pouco conservada. Em alguns locais, observou-se a existência de manchas, bolhas e descascamento da pintura, ocasionadas por umidade proveniente do solo e de infiltrações.

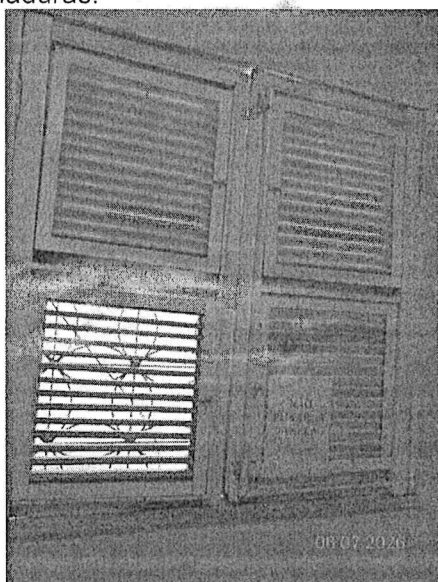
**Observações:** As portas e janelas de madeira apresentam pintura antiga. Algumas esquadrias não estão em boas condições de uso devido à defeitos em suas ferragens e acessórios, como dobradiças, maçanetas e fechaduras.
